자동차 유압브레이크용 고무호스의 내구성 시험 및 미세손상에 관한 연구

Durability Test and Micro-Damage Formation of Rubber Hose for Automotive Hydraulic Brake

ABSTRACT

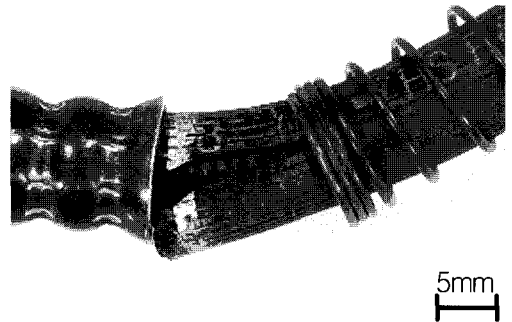
Fig. 7 Fractured part of the rubber hose assembly.

유압브레이크 고무호스의 초기크랙 발생을 알아보기 위하여 피로 시험조건 A0 ~ A4를 받은 제품 시험편을 수직 절단하여 내면의 구조변화를 관찰하였다. 파열제품(Af)의 파열 위치로부터 고무호스 끝단의 금속 고정구 부위에서 초기크랙이 발생했음을 추정할 수 있었으므로, 금속고정구의 조임 부위(Fig. 6)를 다이아몬드 휠커터를 이용하여 정밀절단한 후 시험편을 마운팅 처리하여 연마 및 폴리싱한 후 광학현미경으로 호스단면을 관찰하였다. 관찰부위는 Fig. 6의 절단선으로부터 약 0.5mm 오른쪽에 위치한 호스부위 단면으로 일정한 위치가 되도록 정하였다. 또한 파열제품의 파열된 부위(Fig. 7)를 절취하여 주사형 전자현미경(SEM)으로 관찰하여 파단면을 정밀 분석하였다.

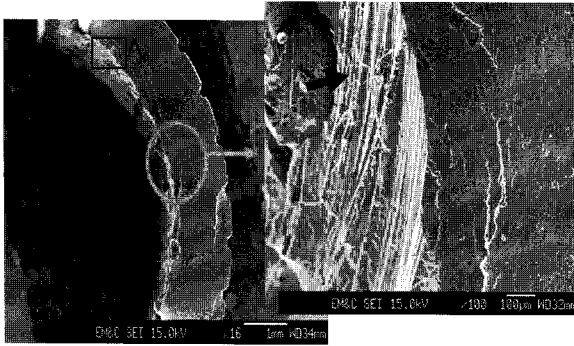
Fig. 8의 파열제품의 SEM사진과 같이 편조 2층과 외면고무가 분리되면서 외면고무 안쪽에 초기크랙이 성장하고 이것이 점차 외곽 쪽으로 전파함으로써 외면고무층이 찢어지게 된다.

Fig. 8 SEM micrograph of the fractured region in Fig. 7.

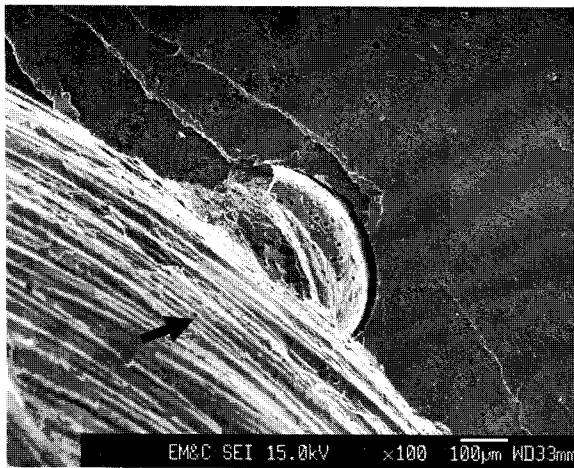
Fig. 9 Enlarged micrograph of zone 'A' in Fig. 8

Fig. 9는 Fig. 8에서 'A' 부위를 확대한 사진이다. 외면고무층 내에 블록한 타원체로 튀어나온 부위는 편조 1층과 편조 2층 사이의 중간층의 NR고무가 편조 2층의 틈사이로 빠져나오면서 형성된 영역으로 적지 않게 생성되어 있었으며, 이 부위의 파면은 비교적 연성적인 파괴를 보여주었고 PVA편조 섬유층의 표면형상이 잘 드러나 있어(Fig. 8, 9의 화살표) EPDM고무모재-PVA섬유 사이의 계면간 접착파괴(adhesive fracture)를 보여주고 있다. 이는 고무모재-PVA섬유 사이의 계면강도가 고무층 자체보다 낮아서 층간바리가 진행했음을 의미한다. 또한, Fig. 9에서와 같이 타원체 상태의 NR고무의 표면이 깨끗하게 박리하고 있으므로 외면 EPDM고무와 중간층 NR고무의 경계면에서도 계면강도가 약했음을 보여 준다. 따라서 이 유압브레이크 고무호스 완제품의 파열수명을 현저히 높이기 위해서는 각 층간의 계면접합을 보다 강하게 처리해야 할 것이다.

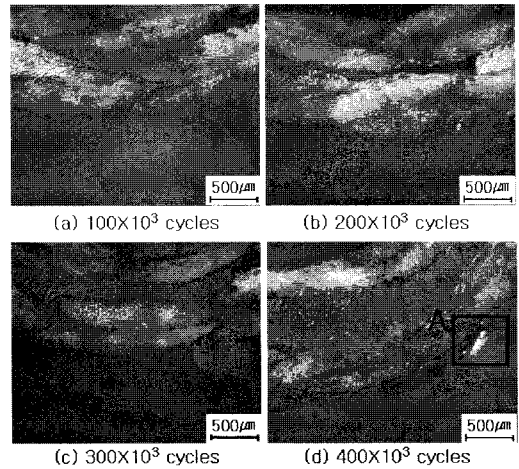
Fig. 11 Photographs of the sectioned surface of the rubber hose after the durability test stage (A1, A2, A3, A4) of Table 1.

전체적으로 유압브레이크 고무호스의 단면관찰 결과, 굽힘과 비틀림의 기계적 반복하중이 100,000cycle, 200,000cycle, 300,000cycle(Fig. 9(a)-(c))까지는 균열형성이 명확히 보이지 않았으며(본 연구자가 설정한 Fig. 4의 절단위치에서는 균열성장기 실제로는 금속고정구의 가압에 의해 억제되어 현재의 관찰로서는 잘 보이지 않았을 가능성도 배제할 수 없다), 내구시험 전의 시제품 단면과 비슷한 모양을 보이고 있다.

Fig. 11(d)와 같이 400,000cycle의 기계적 피로하중을 받은 고무호스의 절단면을 보면 우측에 형성된 초기손상 모습이 보인다(Fig. 11(d)의 A). 손상부분을 좀 더 고배율로 확대하여 보면(Fig. 12) 편조 2층과 외면고무 사이에서 층간분리(interfacial delamination)가 일어났으며 한편으로 외면고무 속으로 균열진전이 시작하고 있음을 알 수 있다. 본 사진에서 보이는 균열길이는 약 1mm 었다. Fig. 8과 Fig. 9의 파단면관찰 결과와 연계하여 고찰할 때 위와 같이 형성된 손상은 외면고무와 PVA 섬유

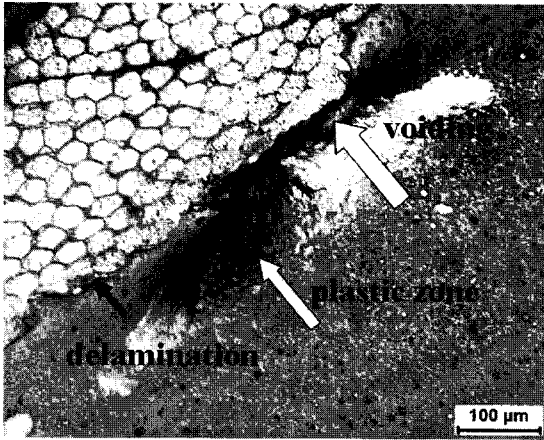
Fig. 12 Enlarged SEM micrograph of the initial damage formation of the region A in Fig. 11(d).

사이의 계면을 따라 층간박리(adhesive delamination) 형태로 진전하면서 다른 한편으로 외면고무 속으로 균열방향을 분지(crack branching)시켜 최종 파열을 일으켰던 것으로 생각된다.

이와 같이 형성된 초기균열은 처음 예상했던 금속고정구 압착 부위에서 발생한다는 사실을 확인 하였으나 그 크기가 1mm 정도로 상당히 크게 존재하는 것으로 보아 400,000cycle 이전 단계에서 이미 초기균열이 발생했을 것이므로 300,000cycle과 400,000cycle 사이의 단계에서 최초의 층간박리가 형성되었을 것으로 추정된다.

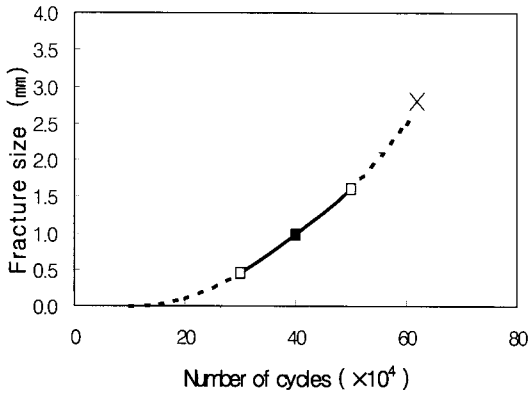
Fig. 13 Damage zone size versus the number of loading cycles of the rubber hose assembly.

Fig. 13은 내구시험 사이클 수에 따른 유압브레이크 호스의 손상크기 성장을 위의 관찰 결과를 기반으로 나타낸 것이다. 고무호스 균열의 진전속도는 40만 사이클수를 전후로 하여 컸을 것이며, 부하사이클이 커짐에 따라 초기 손상은 Fig. 2

의 위치기준에서 약 $\theta = -145^\circ$ 부근에서 발생하여 점차 계면박리나 외피층의 고무속으로 진전하여 최종 파열에 이른 것이다.

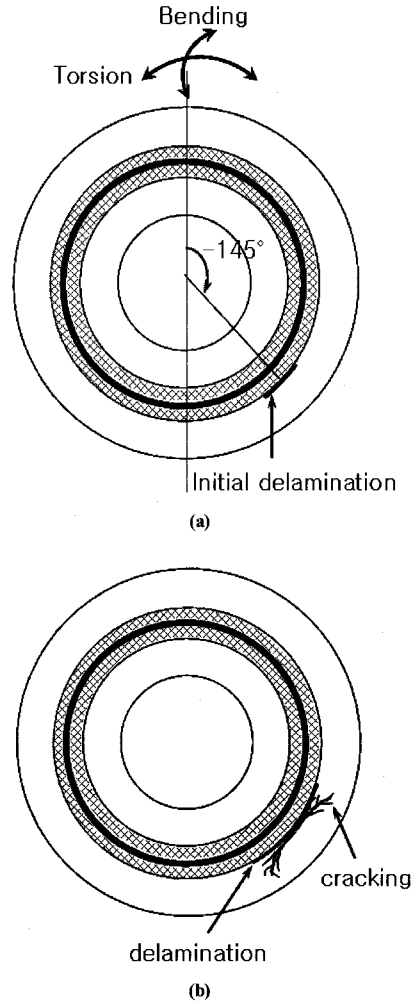
Fig. 14 Failure mechanism of rubber hose assembly for automotive hydraulic brake.

브레이크 고무호스의 파열 제품과 내구시험 후의 절단면을 관찰 분석한 결과를 종합하여 브레이크 고무호스의 파괴 메커니즘을 Fig. 14와 같이 도식적으로 나타내었다. 굽힘모멘트와 비틀림모멘트가 최대조합하중으로 작용하는 $\theta = -145^\circ$ 부근에서, 금속 고정구가 최대로 압착하고 있는 근처 부위에서 Fig. 14(a)와 같이 편조 2층과 외면고무 사이에서 층간분리와 함께 미세 기공이 발생하게 된다. 하중이 계속해서 반복 작용함에 따라 Fig. 14(b)와 같이 편조 2층과 외면고무 사이의 층간분리는 점차 넓게 확대되고 외면고무에 생성된 초기의 미세 크랙으로부터 외면고무 바깥쪽으로 균열이 진전되어 최종적으로 외면고무가 찢어지면서 브레이크 고무호스가 파열되는 것이다.
