KTX 운행에 따른 가선설비 유리에자의 진동특성과 파손 가능성 검증

The Verification of Breakage Possibility and Vibration Properties of Glass Insulators by the High-speed Railway Service

Abstract - This paper has studied breakage possibility of glass insulators by resonance and accelerated deterioration through the comparison of the natural vibration and on site vibration. The natural frequencies of the strut tube glass insulator was measured within a range of less than 1kHz. In the on site vibration, the largest frequency that was imposed on strut tube glass insulators was 80Hz with 1.13g of vertical vibration in the viaduct section, the largest vertical vibration (0.38g) was detected at 103Hz in the open route section. When site vibration and natural vibration of strut tube glass insulators were compared in terms of characteristics, the resonance frequency was not the same. In both the viaduct and open route sections, it seems that the impact by vertical vibration in strut tube glass insulators is large. It's very unlikely that glass insulators were damaged by fatigue accumulation of vibration since the possibility of damage by resonance was very low in consideration of the characteristics of natural vibra

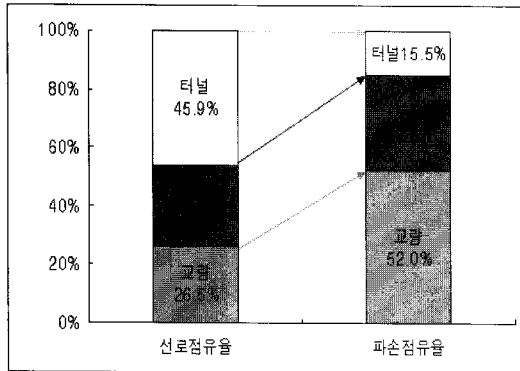
다. KTX 구간은 토공구간이 27.7%, 터널구간이 45.9%, 교량구간이 26.5%로 터널구간이 가장 많이 점유하고 있다. 하지만, 유리애자의 파손 비율은 반대로 교량구간이 52%, 토공구간이 32.5%, 터널구간이 15.5%를 차지하였다. 위치별 유리애자의 파손 개수는 경사애자가 가장 많은 78개였으며, 상부애자가 29개, 급전선 애자가 16개가 파손되었다.

그림 1 고속선로 점유율 및 애자파손 점유율
Fig. 1 The possession rate of KTX line and breakage

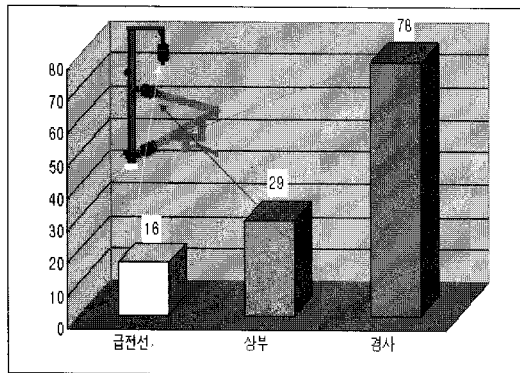
그림 2 위치별 유리애자의 파손 개수
Fig. 2 The breakage number of glass insulator per position

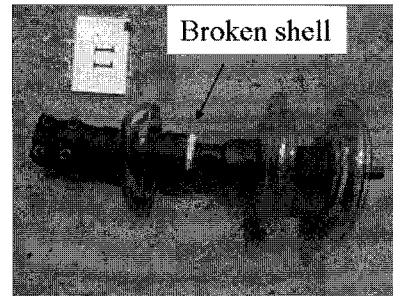
유리애자는 주철과 강화유리 형태의 셸(shell)로 구성된 것을 각각 접합하여 4 shell 형태로 만들어지며, 강화유리와 주철의 연결 접합은 시멘트를 사용하고 있다. 유리애자가 파손 되면, 그림 3과 같이 강화유리 부분만 파손되고 애자가 기계적으로 분리되는 경우는 없다. 또한 유리애자는 임계값 이상이 되어야 파손되는 "Binary"모드이므로 진동 누적에 의한 파손의 가능성은 희박할 것으로 추측된다.

그림 3 파손된 유리애자
Fig. 3 Photograph of broken glass insulator.

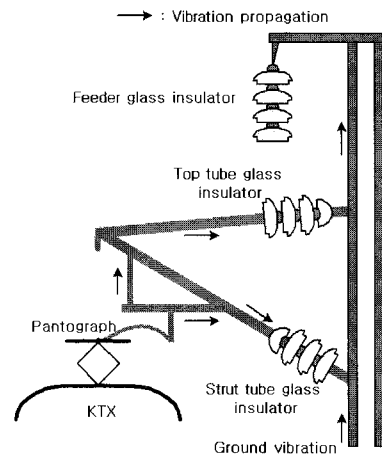
그림 4는 KTX의 운행 시 유리애자에 미치는 진동의 영향을 표시한 것이다. KTX가 운행하지 않을 시에는 바람에 의한 영향을 고려할 수 있고 KTX가 300km/h의 속도로 운행할 시에는 운행에 따른 바람과 열차의 레일을 통한 영향으로 브래킷이 움직일 수 있으며[4][5], 브래킷에 가장 영향을 많이 주는 것은 전압공급을 담당하는 KTX 팬터그래프가 브래킷을 통과하는 시점이다. 참고적으로 KTX 운행시의 전기 공급은 맨 뒤쪽의 기관차에서 팬터그래프를 통해 이루어지고 있다. 이때, 발생한 진동은 가장 가까운 경사애자로부터 급전선애자까지 영향을 미치게 되며, 진동의 세기에 의

한 파손의 가능성을 비취볼 때 그림 2에서 나타난 것과 같이 경사애자가 가장 많이 파손될 것으로 추측되나, 원인을 정확하게 파악할 수는 없다. 따라서 정확한 원인규명을 위해서는 KTX운행 시의 진동 특성을 조사하여 파손 가능성을 규명하는 것이 중요하다.

그림 4 유리애자에 미치는 진동의 영향의 개략도
Fig. 4 A schematic diagram of the effects of vibration on glass insulators.

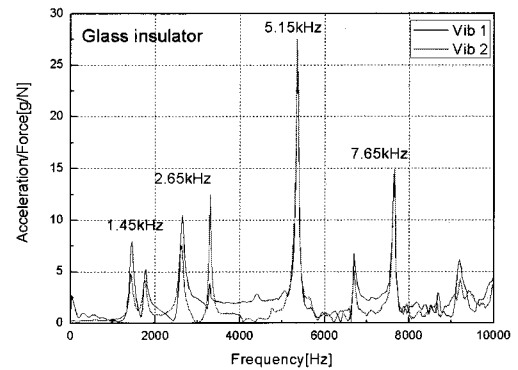
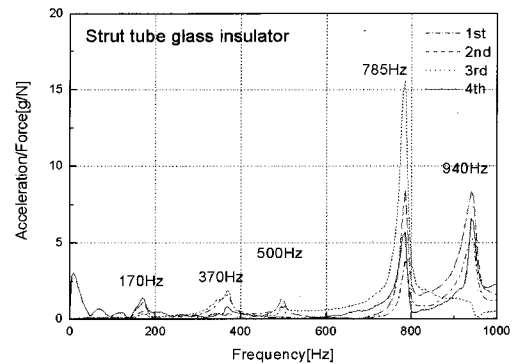
그림 7 유리에자의 고유진동수
Fig. 7 The natural frequency of glass insulator

그림 7은 유리에자 1 shell의 고유진동 주파수를 나타낸다. 고유진동 주파수 측정 시에는 임의로 주파수 범위를 넓게 하여 10kHz까지 설정하였다. 그림에서 알 수 있듯이, 고유진동수는 10kHz 범위에서 전체적으로 형성된 것을 알 수 있으며, 5.15kHz에서 가장 큰 진폭 특성을 나타내는 고주파수 대역 인 것으로 나타났다. 파손되는 애자는 경사애자가 다수를 차지하고 있기 때문에 경사애자의 고유진동 특성은 1kHz 이하 범위에서 측정하였으며, 그림 5에 나타낸다. 경사애자의 고유진동 주파수는 170Hz, 370Hz, 500Hz, 785Hz, 940Hz에서 나타났다.

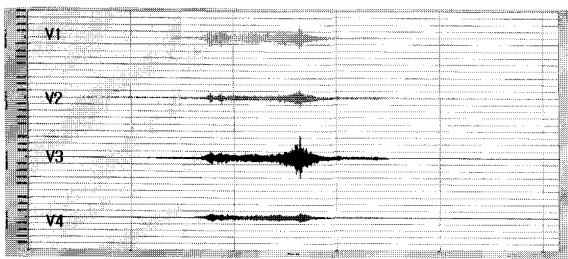
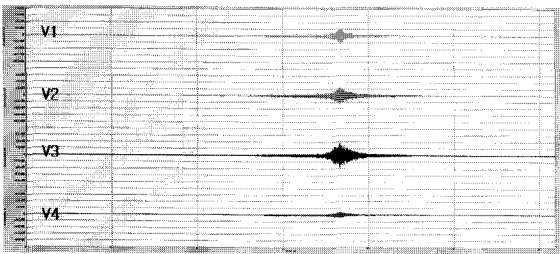
그림 8 겨울철 교량 및 토공에서의 현장진동 신호

그림 8은 겨울철 교량 및 토공구간에서의 KTX가 지나갈 때의 시간에 따른 진동 신호를 나타낸다. x축은 시간이며, y축은 진폭 값인 중력가속도 g값을 나타낸다. 여기서 중력가속도 g는 9.8m/s²이다. 그림에서 알 수 있듯이, 진동신호는 두 구간 모두 고속열차의 팬더그래프가 가속도계가 부착된 경사애자를 지나가는 순간 가장 큰 진폭을 가졌다. 그림

8(a)의 교량구간에서의 진동신호는 그림 8(b)과 비교해서 KTX가 가속도계가 부착된 경사애자를 지나가는 순간부터 큰 신호가 감지되는 것을 알 수 있으며, 토공구간에서는 일정한 진폭으로 진행하다가 펜터그래프가 지나가는 순간 가장 큰 진폭을 가지는 것으로 나타났다. 이는 교량구간에서는 가선설비 주변으로 방음벽이 설치되어 열차운행 중 바람, 진동 등이 모두 유리아자에 영향을 주는 것으로 판단되며, 토공구간에서는 주변에 장애물이 없기 때문에 주변 바람, 진동 등의 영향을 받지 않는 것으로 판단된다. 또한 진동신호는 교량구간의 애자 표면진동에서 가장 큰 12.5g 값을 가졌으며, 반대 측으로 KTX가 지나갈 때는 상대적으로 낮은 g 값을 나타내었다. 이들 그래프는 단순히 시간에 대한 g 값을 나타낸 것으로 정확한 진동분석을 위해서는 진동신호가 감지되는 부분의 FFT분석이 필요하다.

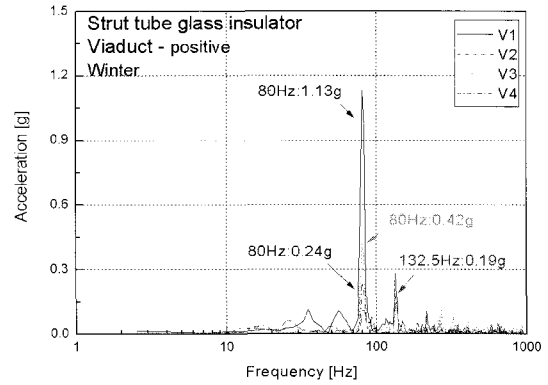
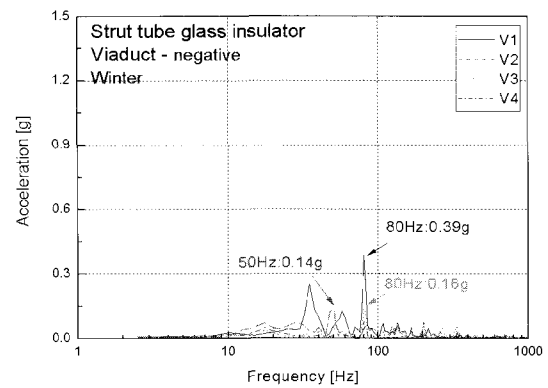
그림 9 겨울철 교량구간에서의 FFT 분석

그림 9는 그림 8(a)의 교량구간에서 진동이 감지되는 지점부터 끝나는 부분까지 FFT 분석한 결과이다. 그림 9(a)는 교량구간에서 positive의 경우로, 주파수 범위는 200Hz이하의 저주파수가 나타났다. 경사애자에 가해지는 가장 큰 주파수는 80Hz로 수직진동에서 1.13g, 애자표면진동에서 0.42g, 전주진동에서 0.24g의 값을 나타내었으며, 132.5Hz에서 수평진동의 진폭은 0.19g의 값을 가졌다. 그림 9(b)의 교량구간에서 negative의 주파수 분석결과, 주파수 80Hz에서 수직진동의 진폭은 0.39g, 애자표면진동의 진폭은 0.16g의 값을 가졌다. positive방향과 비교해서 진폭은 낮게 나타났지만, 진동주파수는 거의 동일한 대역에서 발생하였으며, 반대방향으로 KTX가 진행할 경우에 있어서도 미미하지만 지반과 교량의 방음벽을 통한 바람의 영향으로 인해 진동 영향이 있는 것으로 판단된다. 측정결과로부터 교량구간은 저주파수에서 g값이 크고 고주파수에서 g값은 작게 되어 현장에서는 느리게 흔들리는 진동인 것을 알 수 있다.

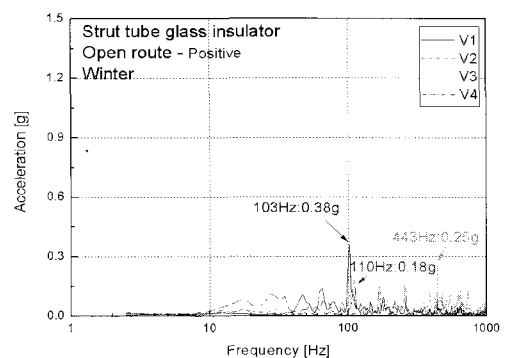
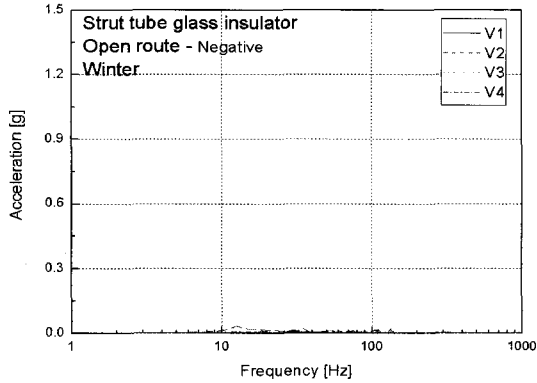
그림 10 겨울철 토공구간에서의 FFT 분석
Fig. 10 The results of FFT analysis in the open route section in winter

그림 10은 토공구간에서의 현장진동 측정에 따른 FFT분석 결과를 나타낸다. 그림 10(a)의 토공구간에서 positive 방향의 진동 주파수 분석 결과를 보면, 그림 9(a)와 비교해서 진폭 값은 크지 않지만, 주파수 103Hz에서 수직진동이 가장 큰 0.38g의 값을 가졌다. 또한 애자표면진동은 넓은 주파수 대역(260Hz, 443Hz, 733Hz)을 가지며, 443Hz에서 0.25g의 값을 가졌다. 주파수 110Hz에서 수직진동은 0.18g의 값을 가졌지만, 그림 10(b)의 negative의 경우에는 진동신호가 미미한 것을 알 수 있었다.

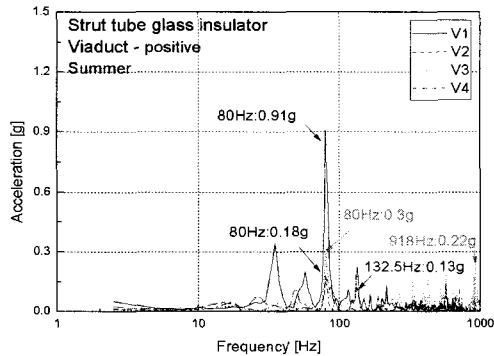
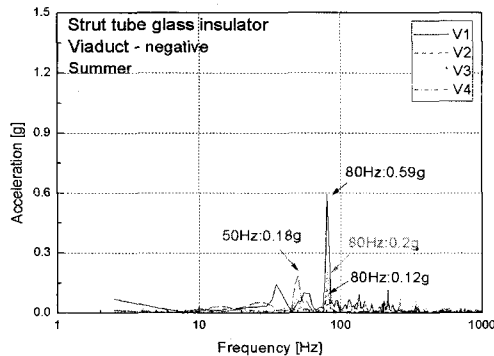
그림 11 여름철 교량구간에서의 FFT 분석
Fig. 11 The results of FFT analysis in the viaduct section in summer.

그림 11은 여름철에 교량구간에서의 현장진동 측정에 따른 FFT분석 결과를 나타낸다. FFT분석은 그림 7과 동일한

방법으로 하였으며, 그림 9(a)의 positive의 경우, 수직진동에서 그림 7(a)과 유사한 80Hz에서 0.9g의 진폭 값을 나타내었으며, 35Hz, 135Hz에서 비교적 높은 진폭의 값을 가졌다. 애자표면진동에서는 넓은 범위에 걸쳐 주파수 대역이 나타났으며, 80Hz, 570Hz, 918Hz에서 비교적 큰 진폭 값을 나타내었다. 그림 9(b)의 분석결과, positive와 비교해서 진폭은 낮게 나타났지만, 80Hz에서 수직진동에 의한 영향이 가장 큰 것으로 나타났다.

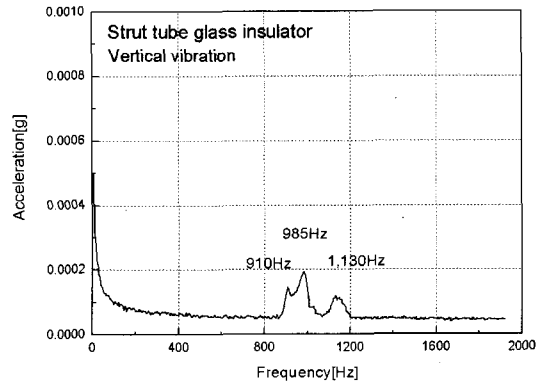
현장진동 특성과 경사애자 고유진동 특성을 비교해 보면, 주파수가 일치하는 공진주파수를 발견할 수 없었으며, 교량구간과 토공구간에서는 모두 경사애자의 수직진동, 즉 상하진동에 의한 영향이 큰 것으로 판단된다. 이에 경사애자 자체의 수직진동에 따른 고유진동수를 측정할 것을 그림 12에 나타낸다. 경사애자 자체의 수직진동은 가속도계를 수직방향에 설치하고 임팩트 해머를 이용하여 수직방향으로 충격을 가하여 측정하였다. 경사애자의 수직방향 고유진동 주파수는 910Hz, 985Hz, 1,130Hz 대역에 존재하였으며, 이는 현장진동 특성과 일치되는 공진주파수가 존재하지 않았다. 유리아자의 고유진동 특성은 고주파수 대역이 주로 분포하고 있으며, 현장 진동 특성은 저주파수 대역이 분포하는 것으로 조사되었다. 따라서 공진에 의한 유리아자의 파손 가능성은 낮은 것으로 판단된다.

그림 12 경사애자의 수직고유진동
Fig. 12 The natural frequencies on the vertical vibration of strut tube glass insulator.

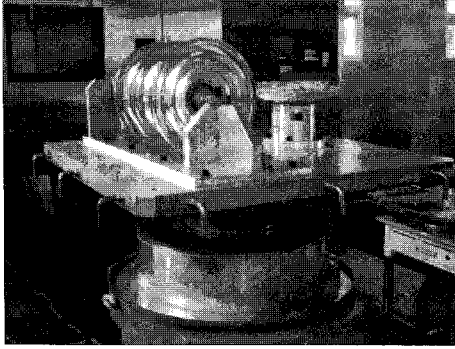
KTX는 하루 80여회 운행되기 때문에 현장진동 특성을 근거로 하여 가속열화시험을 하여 유리아자의 파손여부를 규명할 필요가 있다. 하지만, 유리아자에 대한 진동시험방법은 국제규격에 제시된 것이 없으므로 현장에서 실측한 데이터를 바탕으로 시험을 수행하였다. 시험방법은 그림 13과 같이 경사애자를 진동시험기(G-0215NS, Shinken, Japan)에 설치하고, 파손비율이 가장 높은 교량구간의 진동 주파수 특성을 이용하여 80Hz, 2g와 8g에서 실험을 수행하였다. 가진 조건은 첫 단계로 80Hz, 2g로 10분간 인가하고 10분간 인가하지 않은 상태로 하여 총 2시간 동안 시험하였으며, 첫 단계의 시험이 종료 후, 진폭을 8g로 증가시켜 동일한 방법으로 2시간을 인가하였다. 경사애자의 가진 시험 후 유리의 파손은 관측되지 않았다. 따라서 경사애자에 일정한 진폭이 가해지더라도 연속적인 경우가 아니라면 진동 누적에 의한 파손의 가능성은 낮은 것으로 판단된다. 하지만, 경사애자의 제조는 각shell을 접합하기 때문에 각 shell의 접합의 비틀림이 발생하여 생산된 제품에 진동이 가해지면 파손될 가능성이 있는 것으로 추측된다.

그림 13 유리애자 가진 시험
