이암 절취사면의 붕괴이력을 고려한 강우침투에 따른 안정성 분석

The Effect of Rainfall on the Stability of Mudstone Slope in Consideration of Collapse Record

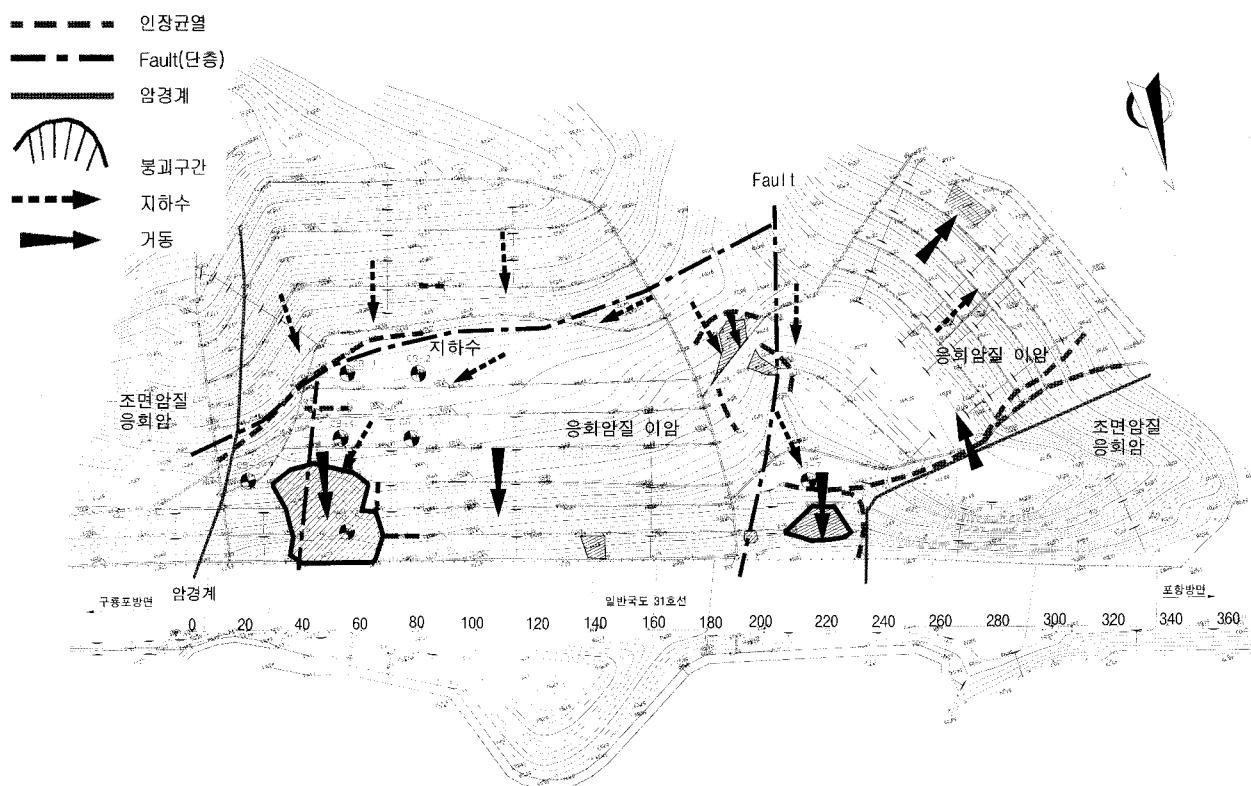
Fig. 1. Status of slope (Geological features, groundwater flow and borehole location)

연구대상 사면은 경상북도 포항시 동해면 석리지역의 국도변 사면으로서 규모는 연장 약 340m, 최대높이 약 70m로서 사면 경사는 1:1.2(40°)이고, 연직높이 5m 간격으로 13개의 소단이 설치되어 있다. 특히 절취면 중 중앙부 5소단에 경사 12° , 폭 30m의 평탄한 광장부가 형성된 것이 특징이다. 절취비탈사면을 구성하고 있는 기반암은 신생대 제 3기층인 응회암질 이암으로서 이암이 수평층으로 분포한다. 표층은 봉적층이 3~6m, 풍화토 및 풍화암이 15m 층 두께를 가지고 있으며, 그 하부에 이암의 파쇄대가 심부(지표하 27m)까지 발달하고 있다. 지표조사 결과 암층의 경계면과 저지대인 계곡은 지질구조대(단층 및 파쇄대)가 발달함이 확인되었다. 지하수위는 암층내부의 파쇄대의 영향을 받으며 풍화대층과 암반층의 경계부에 위치하고 있다(Fig. 1).

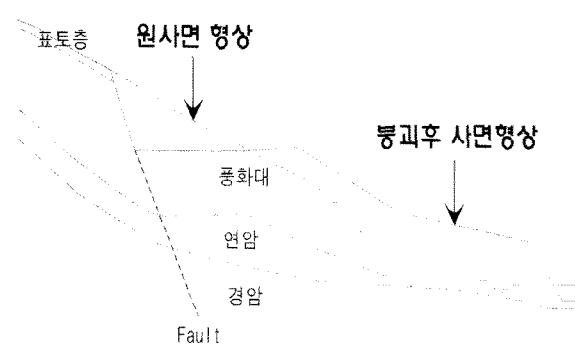
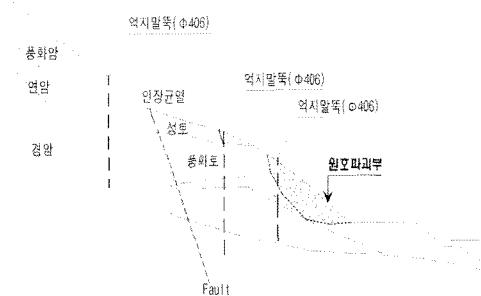
Fig. 2. Model of slope failure

본 연구비탈면은 31호 국도건설시 자연 산능지 하단부를 신규 절취하였으며, 높이 15m, 비탈면 경사 1:1.0로 시공 6개월 후 1997년 8월 13일 10여 일간 162.5mm의 연속적인 강우로 인해 1차 대규모 산사태가 발생하였다. 붕괴위치는 절취면 하단부 후방 수평으로 약 80m 지점에서 연직단차 약20m의 자연산지의 붕괴로서 붕괴면은 65~70°의 경사를 갖는 단층활면(slikenside)이 발달하고 있다. 붕괴비탈면의 보강대책으로 연직높이 5m (13단), 1:1.5경사로 절취하여 거동토체를 경감하고 억지말뚝($\phi 406$, 강관pile)을 인장균열부 상부 1열, $L=20m$, 하부에 2열, $L=21\sim 32m$ 시공하였다. 2차 붕괴는 2000년 9월에 4일간 204.0mm의연속적인 강우로 인해 3소단 하부 약30m 구간에서 붕괴활동과 1차붕괴시 인장균열부에서 재인장균열이 발생하여 보강대책으로 억지말뚝 변형구간에 추가보강($\phi 105$, mini 강관pile)을 실시하고 하부 붕괴구간은 압성토 보강공법을 시공하였다. 3차 붕괴는 2005년 9월 6일 태풍 나비와 동반하여 1일 강우량 265mm의 집중호우시 2차 붕괴현상과 동일하게 붕괴가 발생하였다(Fig. 2).

(a) 1st slope failure in 1997

(b) 2nd slope failure in 2000

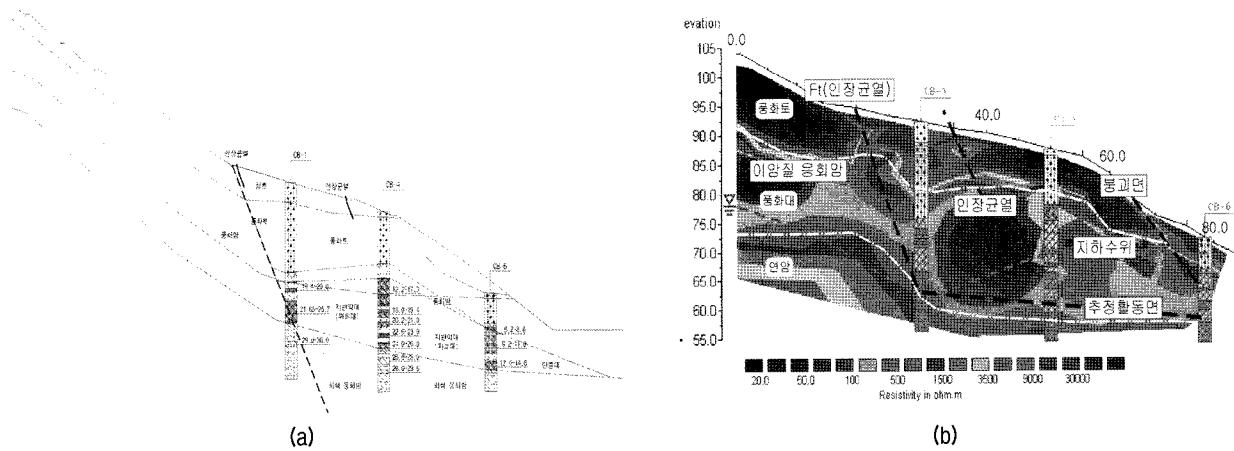
Fig. 3. (a) Master of sectioned diagram, (b) Result of resistivity method

사면의 내부 지반상태를 세밀히 파악하기 위하여 전기비저항탐사와 시추조사를 시행한 결과 상부구간의 붕적(성토)층, 풍화대층, 기반암층으로 분포하고 인장균열이 관찰되는 지점은 하부로 연장되는 구조대가 발달하고 활동면을 따라 이암의 파쇄에 의한 점토화 현상, 지표수 침투와 지하수위 상승으로 인한 swelling, slaking 현상이 진행되어 지반이 상당히 약화된 상태로 분석되었다(Fig. 3).

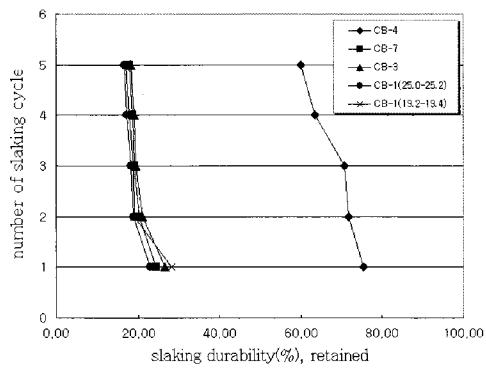
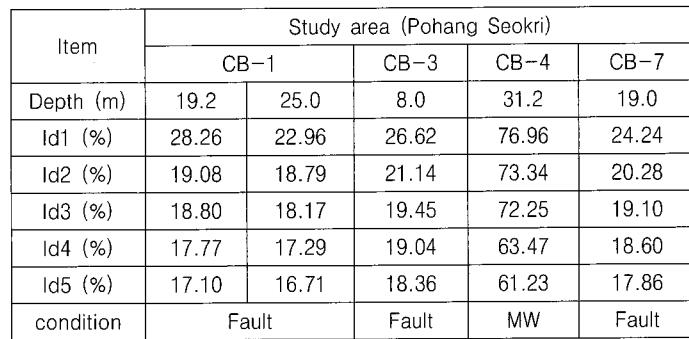
Fig. 4. Slaking cycle and slake durability index (I_d)

이암의 slake 내구성을 파악하기 위하여 연구대상 사면내의 총 4개의 시추공 중 붕괴 활동면이 위치하는 파쇄대 구간의 이암시료와 신선한 이암 시료를 이용하여 slaking test를 실시하였다. 각 시료의 견습반복횟수를 5회까지 실시한 결과 Fig. 4와 같이 파쇄대의 내구성지수 (Id2)는 18.79~21.14%로서 매우 낮으며 신선한 암반

의 내구성지수(Id2)는 73.34%로서 중간정도이다.

이암은 신선한 암반에 비하여 파쇄대구간은 강우 침투시 건습이 반복되면서 내구성 지수가 급격히 저하되면서 토양화 상태로 천이됨을 알 수 있다. 정강복 등(2006)은 포항지역에 산출되는 자연상태의 이암에 대한 강도특성 및 열화특성을 파악하기 위하여 slaking에 의한 열화된 이암을 대상으로 직접전단시험을 실시한 결과 44~51%의 강도감소 현상이 발생되는 것으로 나타났다. 섬도를 달리한 3개 시추공 이암시료에 대한 팩창

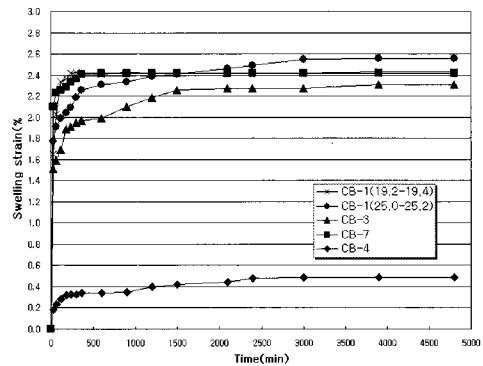
Fig. 5. Results of swelling test

Item	Study area (Pohang Seokri)				
	CB-1	CB-3	CB-4	CB-7	
Depth (m)	19.2	25.0	8.0	31.2	19.0
Swelling strain (%)	2.43	2.56	2.31	0.49	2.42
condition	Fault	Fault	MW	Fault

특성은 모든 시료가 초기 10시간 이내에 급속한 증가를 보이다가 이후에 둔화되었다가 약 60시간 정도 경과하면 최대치를 기록한다(Fig. 5). 이암의 팽창은 점토의 구성물질인 점토광물의 성분(Kaolinite, Montmorillonite, Illite, Chlorite)과 분자구조와 흡착수의 상호작용을 통하여 발생하는 과정으로 입자 또는 결정간의 팽창과 결정구조내의 팽창작용으로 기인하는 것으로 알려져 있다. 이암의 화학분석에 의한 구성 성분은 Quartz 62.4%, Illite 18.4%, Albite 9.5%, Chlorite 7.6%, Pyrite 2%로 구

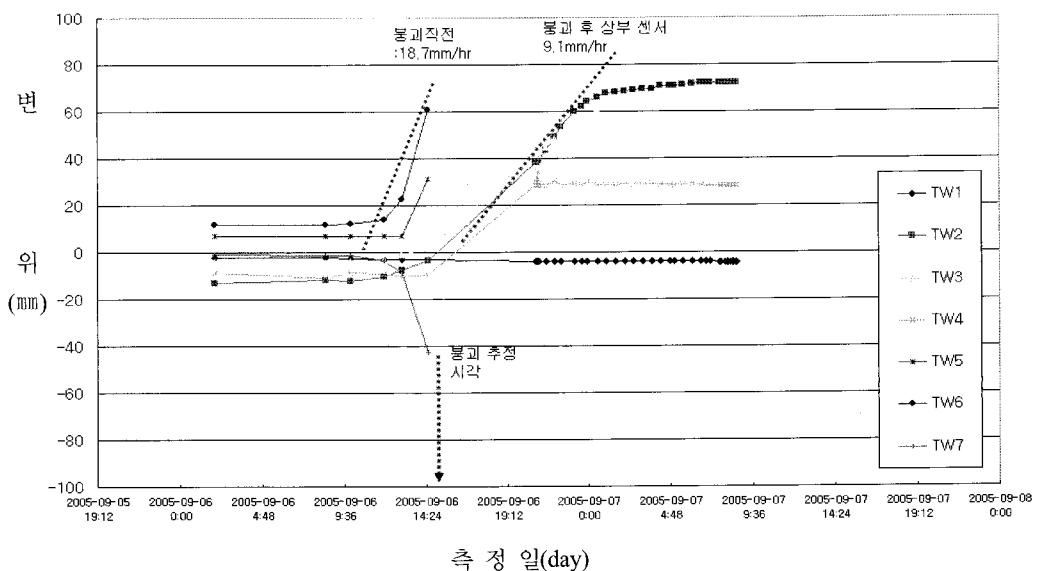
Fig. 7. Strain of measurement sensor for each time slot

3차붕괴(2005년)를 전후한 강우자료와 계측자료를 분석하면 강우량은 9월 4일 7mm, 5일 17mm, 6일 265mm의 집중호우가 발생되었으며, 계측기의 지표면의 변위는 9월 6일 10시 01분에 처음 변위가 감지되기 시작하여 14시 31분까지 점차 증가하는 현상을 보이다가 급격한 붕괴에 의하여 계측기가 망실되었다(포항국도유지관리사업소, 2005)(Fig. 7).

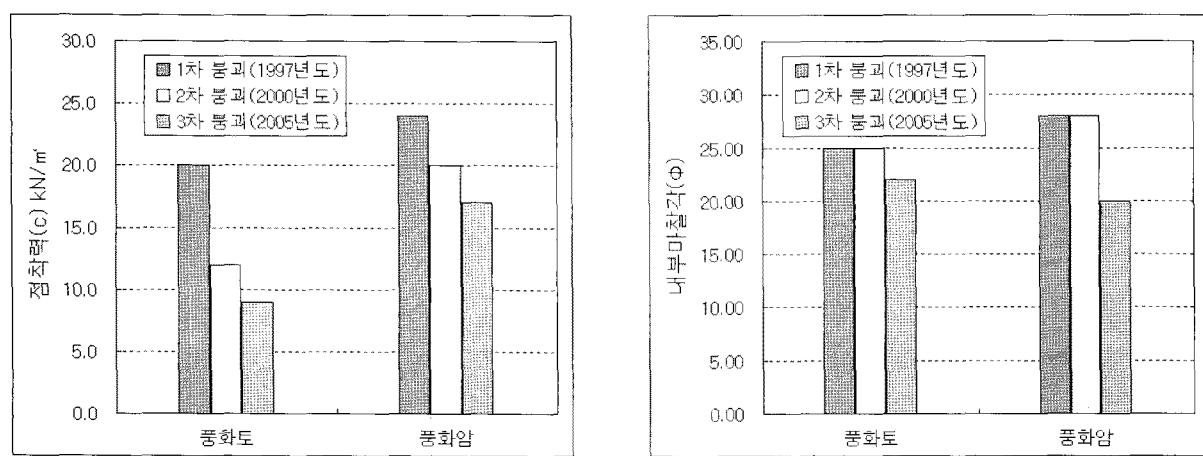
Fig. 10. Variation of cohesion and friction angle by the elapsed time

Fig. 10은 연구사면의 붕괴시 토질강도정수의 변화를 나타낸 것이다. Fig. 10에서와 같이 시간이 경과되고 붕괴가 진행될수록 강도정수는 감소한다는 것을 알 수 있다.

실내시험에 의한 강도정수의 변화는 기반암이 잔적 토로 변화하면서 내부마찰각은 최대 51%, 점착력은 92% 감소하는 것으로 보고된 바 있으나(조성은과 이승래, 2000), 본 연구에서는 역해석에 의한 강도정수는 풍화토층이 점착력은 55%, 내부마찰각은 12% 감소하였으며 풍화암은 점착력과 내부마찰각 공히 29% 감소되었음을 알 수 있다.

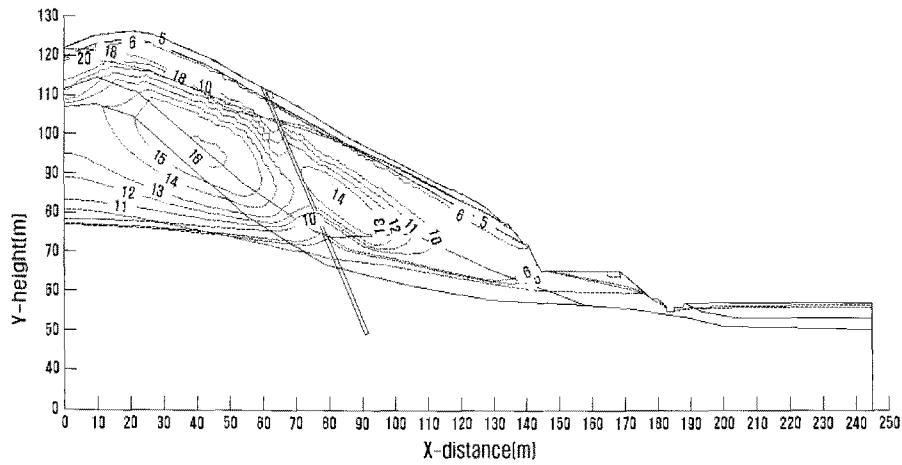
Fig. 12. Change of wetting front at 1st slope failure

하부 절취에 의한 압성토 제거 및 상부의 자연사면에 분포하는 단층대로 강우가 침투하면서 간극수압이 증대되어 평면형 붕괴가 발생되었다. 일별 강우량에 따른 강우침투로 부정류해석에 의한 침투해석의 결과는 선행 강우량과 강우강도에 따른 모관흡수력의 변화는 Fig. 12와 같으며, 강우에 의한 안전율의 변화는 Fig. 13과 같다.

침투해석에 의하면 자연비탈면에 위치하는 단층대를 기준으로 상부의 능선부는 강우가 수직으로 침투후 지형여건에 따른 하향경사의 지층경계면을 따라 하류하여 일정깊이만 포화되며 그 하부는 불포화 영역을 이루

고 있다. 단층대 상부 유역의 침투수들이 단층대로 유입하여 하부로 침투됨으로 단층대 하부구간은 급격히 포화영역이 확장되고 지하수위의 상승으로 간극수압이 지반내 불연속면에 크게 증가되어 사면 안정성이 저하됨을 알 수 있다.

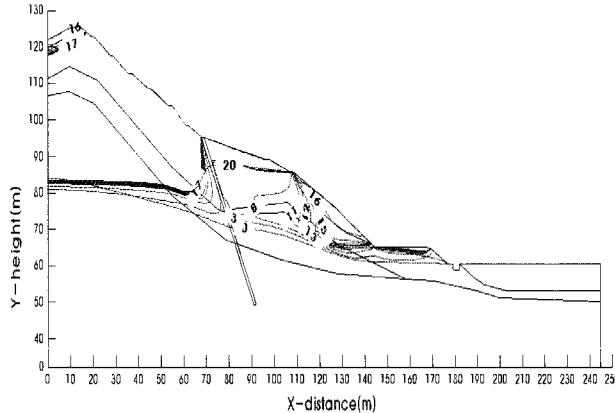
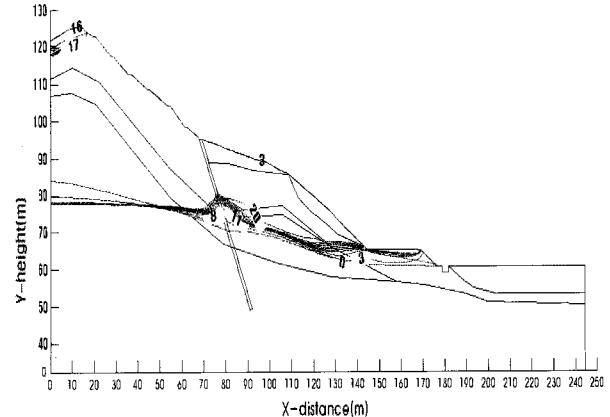
Fig. 14. Variation of wetting front by change of vegetation in slope

Fig. 14(a)의 사면 붕괴가 발생한 조건인 비녹화 조건에서는 강우에 의한 침윤전선의 변화는 12일까지 선행

강우 23.5mm는 하부의 지하수위의 변화가 미비하였으나 13일자의 58.8mm 강우시 단층대와 비녹화 구간인 성토층으로 강우가 침투하여 지하수위가 증가하였다. 또한 연속적인 강우로 14일 46.1mm, 15일 24.4mm, 16일 74.7mm의 연속호우로 성토층 하부까지 포화되었다. 한편, Fig. 14(b)는 녹화가 되어 있는 경우로서 강우침투의 억제 효과로 지하수위의 변동은 미미한 것으로 나타나고 있다. 또한, 단층대 상부의 절취구간은 강우침투로 인해 일부 지하수위가 5m 상승하였으나 비녹화의 경우에는 단층대 우측 성토층 하부는 17.5m의 지하수위 상승이 발생하였다. 한편, 김영목 등(2006)에 의하면 토사 사면의 표층하부에 배수층을 시공하였을 때 배수층 하부에 강우침투가 억제 효과가 보고된바 있으며, 금번 법면 녹화시 강우 침투해석 결과 하부로 강우침투가 억제되는 것으로 분석되었다. Fig. 15는 이에 대한 분석 결과를 도시한 것이다.

- (2) 연구대상 사면의 시간경과에 따른 지반정수의 변화를 붕괴 사면의 역해석 결과를 토대로 분석한 결과 3차례 붕괴 과정 동안 풍화토층은 점착력 55(%), 내부마찰각 12(%), 그리고 풍화암층은 점착력 29(%), 내부마찰각 29(%) 정도 감소된 것으로 분석되었다.
- (3) 사면내에서의 지질구조대 발달시 2일 누적강우량 약 89mm 침투시 붕괴가 발생하였으며, 절취 사면 상부에 평탄지가 형성되고 차수시설이 없는 경우 1일 최대강우량 150mm, 4일 누적강우량 200mm를 초과하면 붕괴가 발생할 수 있음을 확인하였다.
- (4) 절취 사면의 강우시 침투거동 분석결과 안정성 유지를 위해서는 사면내 또는 상부에 대규모의 평탄지 조성은 장기적 안정성에 위해요소로 작용할 수 있으며, 사면의 안정성 확보를 위해서는 근원적으로 표면부에 법면녹화 또는 차수층을 설치하여 강우 침투를 억제하는 것이 효과적임을 알 수 있었다.

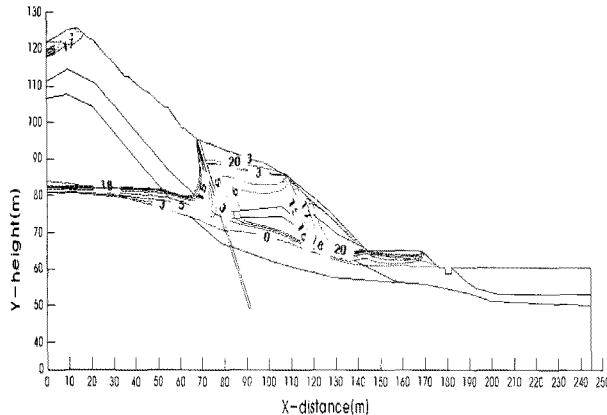
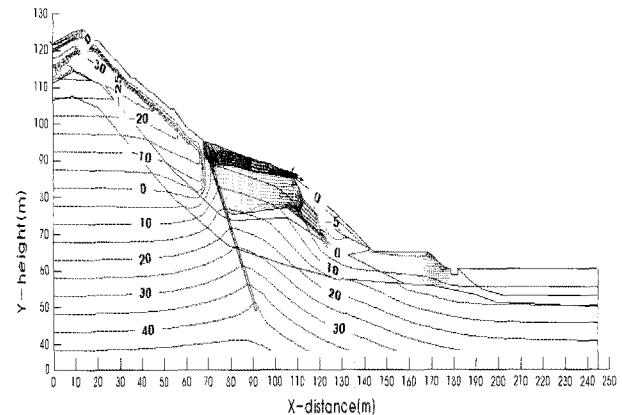
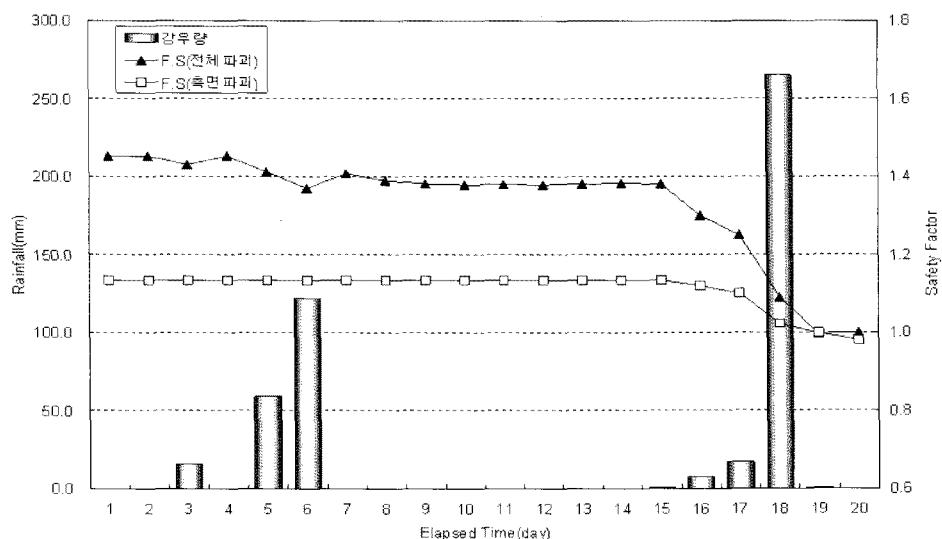
3차 붕괴는 1, 2차 붕괴시와 달리 태풍을 동반한 1일 집중 호우가 256mm로서 2차 붕괴와 동일한 하부사면의 성토부 재붕괴와 평탄부 인장균열이 발생하였다. 붕괴 전 15~18일 4일간 선행강우량이 196mm이었으며, 이때 성토층 하부 풍화대 구간 층 두께 21m 중 지상부 하부 심도 8m와 사면 경사지 중심부 기준 하부 5m의 원호상으로 불포화 구간이고 그 외는 포화대가 형성되는 것으로 분석되었다.

전기시에도 사면 하단부에 지하수위가 형성되어 유출 현상이 지속되었으나 사면내 포화대구간의 축소 또는 간극수압이 소산현상이 발생되지 않은 상태로 지속되었다. 그러므로 1일 집중호우 결과 성토층 하부 원지반이 포화상태로 간극수압의 증가현상으로 가장 취약부인 단

층대와 하부 사면의 성토층은 붕괴현상이 발생하였다.

실제 강우량 분석결과 강우강도는 최소 10mm/hr, 최대 40mm/hr로 당일 강우량 256mm의 집중 호우가 발생되었으며, 14시 30분에 사면붕괴가 발생되었다. 붕괴 발생 전까지의 강우량은 약 150mm이었으며, 이 조건에서 침투해석 결과 Fig. 16~18과 같이 전사면의 포화 현상을 확인할 수 있다. 이때의 강우침투에 의한 한계평형해석 해석결과 안전율 1.022로 나타났으며, 이후의 약 100mm의 강우량은 지하 침투보다는 대부분이 표면으로 유출되어 사면 밖으로 배출된 것으로 판단된다.
