고속전차선로 유리애자 현장 적합성 기반 구축 연구

The Suitability of Toughened Glass Stem Insulator for Korea High Speed Catenary System

이기천[†] · 전용주* · 이종우**

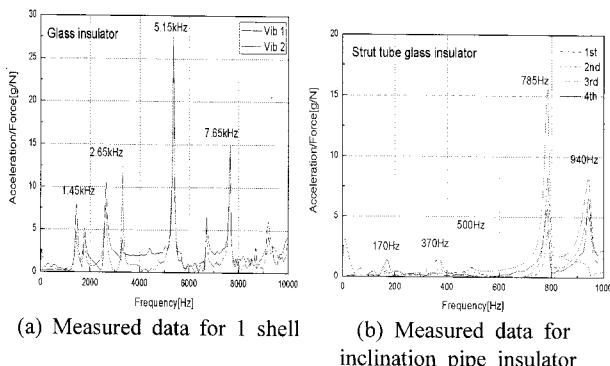
Fig. 2. Natural frequency data for glass insulator

1shell로 된 유리애자의 고유진동은 유리애자에 충격을 주고자하는 지점을 선택하고 충격해머로 가진을 시켰다. 이때 애자의 떨림 현상은 가속도계를 통해 FFT분석기에서 측정하였다. 장간애자의 고유진동수는 네 번째 유리애자 shell 표면에 가속도계를 설치하고 첫 번째에서 네 번째까지 순차적으로 유리애자 표면에 충격해머로 가진을 주면서 측정하였다. Fig. 2는 유리애자의 고유진동 주파수를 나타낸다. 초기 측정에서는 1shell의 유리애자 주파수 범위의 확인이 곤란하여 10kHz까지 측정범위를 설정하였으며, 5.15kHz에서 가장 큰 진폭의 고유진동수가 측정되었다. 그러나 현장에서 가장 많이 파손되는 장간애자와 비교를 위해 주파수 범위를 1kHz로 축소하여 상세히 분석을 수행하였고 그림 2(b)와 같이 170Hz, 370Hz, 500Hz, 785Hz, 940

Hz의 주파수가 관측되었다. 이들 중 모든 가속도계에서 검출되는 785Hz에서 고유진동수가 관측되었다.

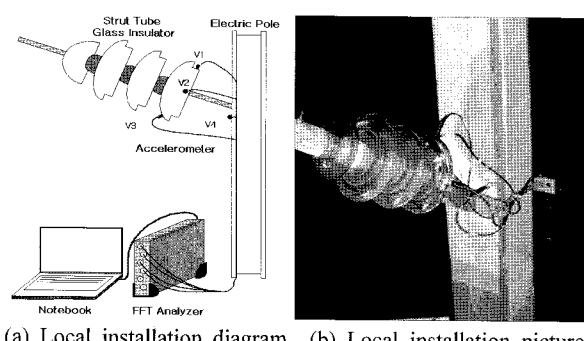
Fig. 3. Measuring local vibration

고속열차(KTX) 운행중 실제 발생되는 진동에 대한 영향을 평가하기 위해 교량구간과 토공구간을 각각 1군데씩 선정하고 파손 영향이 가장 빈번이 발생하는 브라켓의 장간애자를 대상으로 진동을 측정하였다. Fig. 3은 현장 진동 측정 모습이다. 고속철도 운전의 안전성을 위하여 장간애자에서 전계의 영향이 가장 작은 네 번째를 shell을 대상으로 선정하여 수직진동(V1), 수평진동(V2), 애자표면진동(V3), 전주(V4)에서 고속열차(KTX)가 지나갈 때 진동을 측정하였다.

측정결과 교량구간이 토공구간에 비해 약 1.5~2배 진동이 크게 발생됨을 확인할 수 있었으며 측정 방향별로는 애자표면진동(V3)이 가장 크게 계측되었다. Fig. 4에 측정데이터에 따른 파형과 주파수 분석값을 나타내었다.

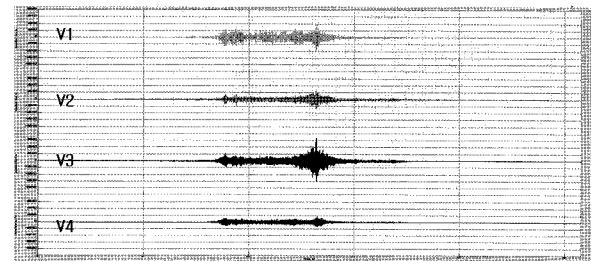
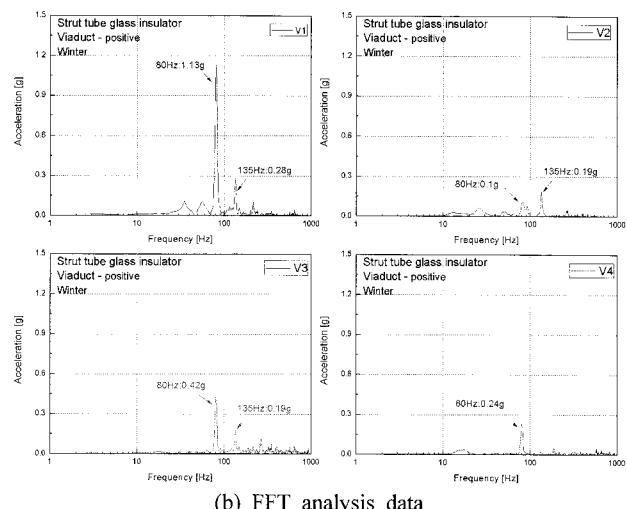
Fig. 4. Vibration data for bridge

교량구간의 경우 진동신호는 고속열차가 교량에 진입하는 시점부터 발생하기 시작하여 가속도계가 부착된 전주를 지나는 순간 큰 신호가 감지되었고, 토공구간에서는 일정한 진폭으로 진행하다가 팬더그래프가 지나가는 순간 가장

큰 진폭을 가지는 것으로 나타났다. 이는 교량구간에서는 가선설비주변으로 방음벽(차음벽)이 설치되어 열차의 진행할 때 바람, 진동 등이 모두 영향을 미친 것으로 판단된다.

FFT 분석한 결과 주파수 수직방향은 80Hz에서 1.13g로 가속되었으며, 수평방향(V2)에서는 135Hz에서 0.19g, 애자표면진동(V3)에서는 80Hz에서 0.42g, 마지막으로 전주(V4)에서는 80Hz에서 0.24g로 가속되었으며, 200Hz이하의 저주파 신호가 감지되었다.

유리애자 자체의 고유진동과 현장 진동 특성을 비교해 보면, 유리애자의 고유진동은 1kHz 이상의 고주파대역에서 높은 진폭값이 주로 분포하고 있으며, 현장 진동 측정에서는 1kHz 이하의 저주파대역에서 높은 진폭값이 분포하는 것으로 측정되었다. 따라서 고유진동과 현장진동 특성에서 주파수 일치에 따른 공진 주파수대역을 찾을 수 없었으며, 겨울철 및 여름철의 현장 진동 측정결과에서도 고유진동 주파수대역에서 진폭이 커지는 공진 현상은 나타나지 않았다. 따라서 공진에 의한 유리애자의 파손 가능성은 낮은 것으로 판단된다. 이상의 고유진동과 교량구간의 현장진동 특성에서 고유주파수 일치에 따른 공진현상으로 파손되는 유리애자는 관측되지 않았고 임계값은 측정할 수 없었다. 다만 임계치 이상의 충격에 의한 파손 가능성은 배제할 수 없다.

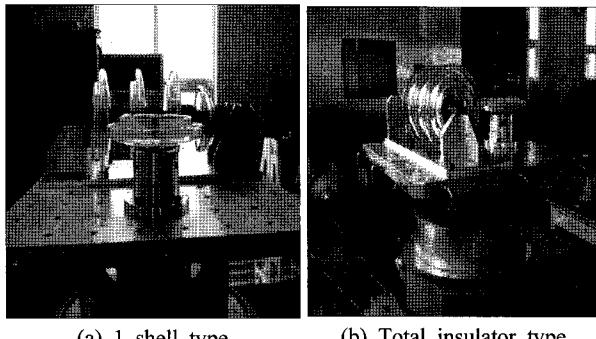
Fig. 5. Vibration accelerate test

유리애자에 대한 시험방법은 국제규격에 제시된 것이 없어 현장에서 실측한 데이터를 바탕으로 시험을 수행하였다. 시험방법은 Fig. 5와 같이 1shell 유리애자와 장간애자를 진동시험기(G-0215NS, Shinken, Japan)에 설치하고, Fig. 6과 같은 방법으로 가진 시험을 하였다. 주파수는 현장진동특성에서 약 80~82Hz가 측정되어 최악의 조건으로 82Hz로 설정하고 Force는 2g와 8g로 설정하였으며, 주기는 10분간 인가하고 10분간 인가하지 않은 상태로 하여 총 2시간 동안 시험을 수행하였다. 시험결과 가진 시험에 의한 유리애자의 파손은 관측되지 않았고 심지어, 평소 운행에 따른 진동조건보다 4배 이상의 진동이 가해져도 유리애자의 파손에 크게 영향이 없는 것을 알 수 있었다. 하지만, 유리애자에 결함이 존재하는 상태에서 진동이 가해지면 파손 될 가능성은 배제할 수 없다.

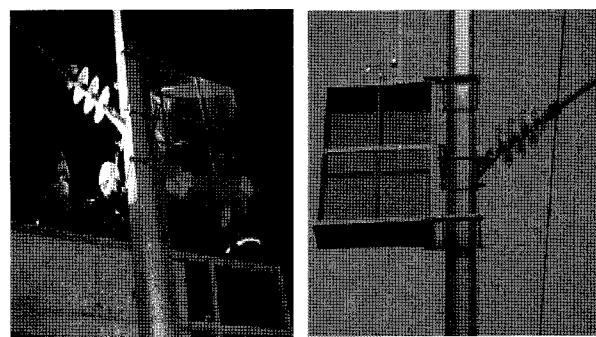
Fig. 8 .Scattering detector installation view

설치장소는 운영이력을 바탕으로 비산 가능성이 가장 높은 개소를 선정하고 연속적으로 5개의 비산망을 설치하였으며 6개월 이상 장기간에 설치함으로서 객관성 입증에 노력하였다. '08년 2월 설치하여 Fig. 8와 같이 운영 하였으며 지속적으로 검출가능성을 점검하였다. 비산망은 1m×1m의 크기로 2단으로 제작하여 1차망은 강도가 낮은 철망을 사용하고 2차는 강도를 강화하여 비산물이 검출망에 의해 검출될 수 있는 구조로 제작되었다. 주간 정기적인 육안점검과 월간 현장 정밀점검을 수행하여 검출망의 소손여부와 상태변화 여부 등을 지속적으로 감시하였다.

현재까지의 연구결과에 따르면 열차풍에 의해 1차 비산하는 경우 비산하는 자갈의 속도는 피해를 줄 만큼 빠르지는 않지만 열차 하부나 차륜 등에 부딪혀 2차 비산을 하는 경우에는 큰 운동에너지를 얻게 되어 매우 빠른 속도로 주변으로 비산하게 되며 이러한 2차 비산은 차량이나 시설물 또는 인명에 심각한 피해가 유발될 수 있다고 분석된 바 있으나[4] 현재 설치된 비산망으로는 확률상 이미 검출시기가 지났음에도 비산물을 발견할 수 없었다.

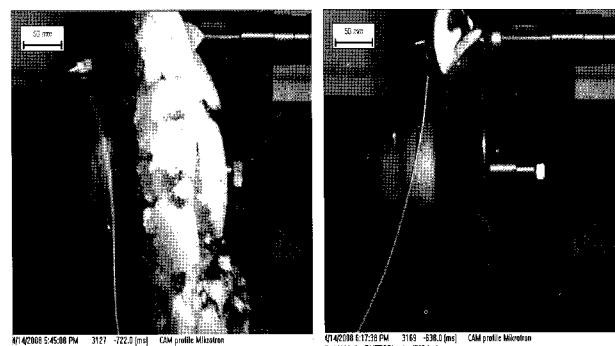
Fig. 10. Glass and porcelain insulator pendulate result for angle 72°

시험수행결과를 Table 2에 나타낸다. 시험결과 진자에 의해 타격하여 파손되는 각도는 72° 로서 그 이동거리와 시간을 연산하여 속도로 환산하였다. 타격하는 진자 추의 이동거리를 고속카메라에 의해 측정하여 평균한 값은 60.82 mm였다. 이를 최초의 무게와 진자 중심에서 진자 추까지의 무게중심의 값을 대입한 결과 힘은 58.16N으로 계산되었다. 유리애자는 자기애자는 달리 파괴강도를 갖는 진자 추에 의해 타격되는 순간 스티브(stub)를 중심으로 애자 전체에 균열이 발생하고 일시에 무너지는 특성을 확인할 수 있다. Fig. 10에 동일조건에서의 유리애자와 자기애자 파손현상을 비교 나타내었다.

자기애자로서 균열되고 파손되는 부분은 진자 추가 타격한 부분으로 그 범위는 유리애자와 달리 전체적으로 파손되지는 않았다. 진자 추에 의한 파괴 임계치를 가지는 각도는 실제 파손되는 과정과는 달리 일정한 것을 확인하였다. 따라서 유사한 크기, 동일조건의 타격, 인가전압 등이 적용되는 애자에 대해 파손시점은 유리 및 자기애자가 거의 유사하게 나타났다. 하지만, 비산각도, 비산물이 4m 이상 부유할 조건, 유리애자의 것 끝부분을 타격할 조건 등을 고려한다면, 파손빈도는 매우 낮아질 것으로 판단된다.

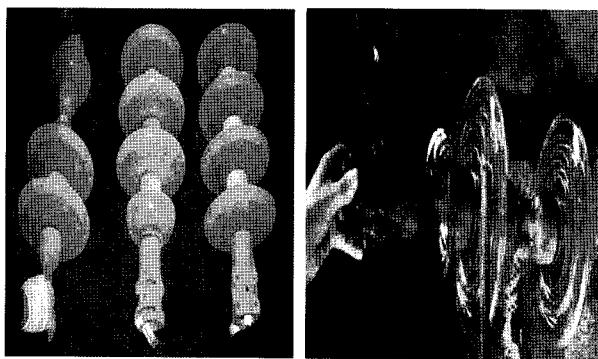
Fig. 11. Figure of temperature (cold and heating) test

냉열시험은 크게 2가지 규격 시험과 이와 병행하여 급랭 후 상온에 방치시켜 이상여부를 확인하는 시험 총 3가지를 실시하였다. 시험결과 KS C IEC 60383-1 및 KS C IEC 60168 모두 정상구간과 사고구간에서 이상 없는 것을 확인하였다. 절연저항 측정의 경우 정상 애자에서는 $\infty[\Omega]$ 가 나타났으나 파손 애자에서는 $10[M\Omega]$ (1shell)의 절연저항이 나타났다. 결과적으로 절연저항의 경우 파손된 애자에서 저하되는 것을 확인할 수 있었으나 전체적으로는 절연 확보가 가능한 것으로 나타났다(전전구간 3개 shell의 절연 저항 $\infty[\Omega]$). 단, 시멘트부분에 검은 회색의 변색이 발견되는 것으로 미루어 보아 시멘트가 수분에 장시간 노출될 경우 수분과 결합하여 유리애자 파손에 영향을 미칠 수 있을 것이라 판단되며 향후 재료분석을 통해 이를 입증할 필요가 있다.
