국가지정 목조문화재의 소방대책에 관한 실태조사 The Study for Fire Prevention of Main Wooden Cultural Properties of Korea

Min-Ho Back[†] · Ji-Hyang Lee*

강원대학교 소방방재학부, *강원대학교 대학원
(2009. 6. 8. 접수/2010. 6. 11. 채택)

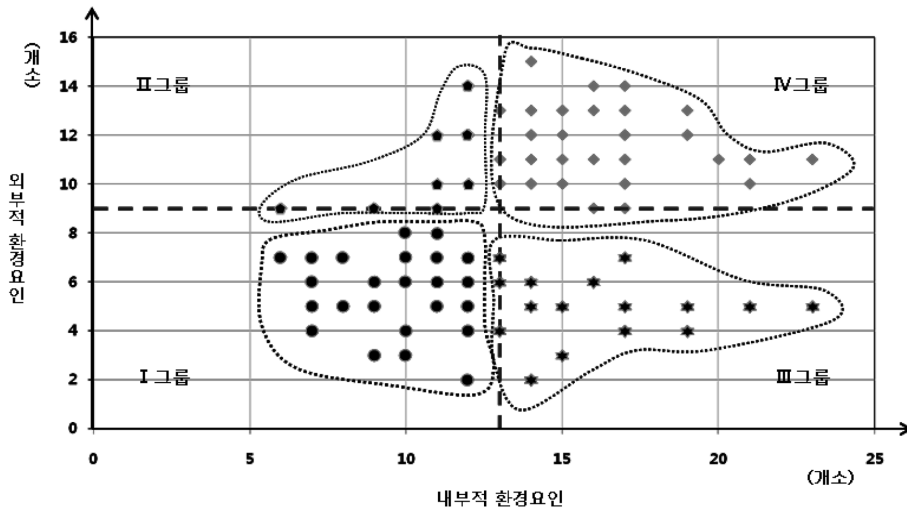
**Figure 1.** Type classification by the inside and outside present speciality of main wooden cultural properties.

4.1과 4.2의 소방대책을 고려한 내부현황과 외부현황의 분석에 대한 결과는 Figure 1과 같다. 내부적 위험지수와 외부적 위험지수를 기준으로 통계 처리하여 각각의 평가기준에 전체평균을 기준으로 위험지수의 평균을 내부적 기준과 외부적 기준에 대해 총 4개의 그룹으로 나누어 그 결과를 제시하였다.

I그룹은 123개 중요목조문화재 중 40개소이며, 내부적 위험지수와 외부적 위험지수가 다른 그룹에 비해 낮으며 전반적으로 소방설비, 자체 재난관리조직 및 소방차의 접근성이 비교적 용이한 것으로 나타났다.

II그룹은 123개 중요목조문화재 중 13개소이며, 내부적 위험지수는 낮은 반면, 외부적 위험지수가 높은 그

룹으로 소화설비와 같은 구조적인 현황은 잘 갖춰진 것에 비해 소방차의 접근성 등이 용이하지 못한 곳이다.

III그룹은 123개 중요목조문화재 중 25개소이며, 소방차의 접근성이 양호한 반면, 소화설비가 부족한 것으로 보여, 화재발생 시 초기대응에 용이한 소화설비의 구축이 필요할 것으로 판단된다.

IV그룹은 123개 중요목조문화재 중 45개소이며, 내부적 위험지수와 외부적 위험지수가 높은 그룹으로 소화설비와 같은 구조적 현황과 자체 소방관리 및 소방차의 접근성이 용이하지 못한 곳으로, 자체 소화설비와 소방관리가 우선적으로 이루어져야 할 곳으로 나타났다.

그룹별 해당 문화재의 특성을 보면 I그룹은 성곽건축 4개소, 고가건축 9개소, 서원건축 3개소, 누각건축 9개소로 비율이 높게 나타났으며, IV그룹에는 사찰건축 45개만 해당되는 것을 알 수 있다. 이를 통해 사찰건축물은 전반적으로 소방차의 접근이 용이한 도심지와 떨어져 산속에 위치하는 등 소방차의 접근이 어려우며, 자체 재난관리 체계 및 소방설비가 잘 이루어지지 않음을 알 수 있다.
