여수산업단지 정전조사 보고

대한전기학회 전력기술 부문회 정전조사단
- 이근준, 오용택, 정영일, 박준호

3. 정전사고내역

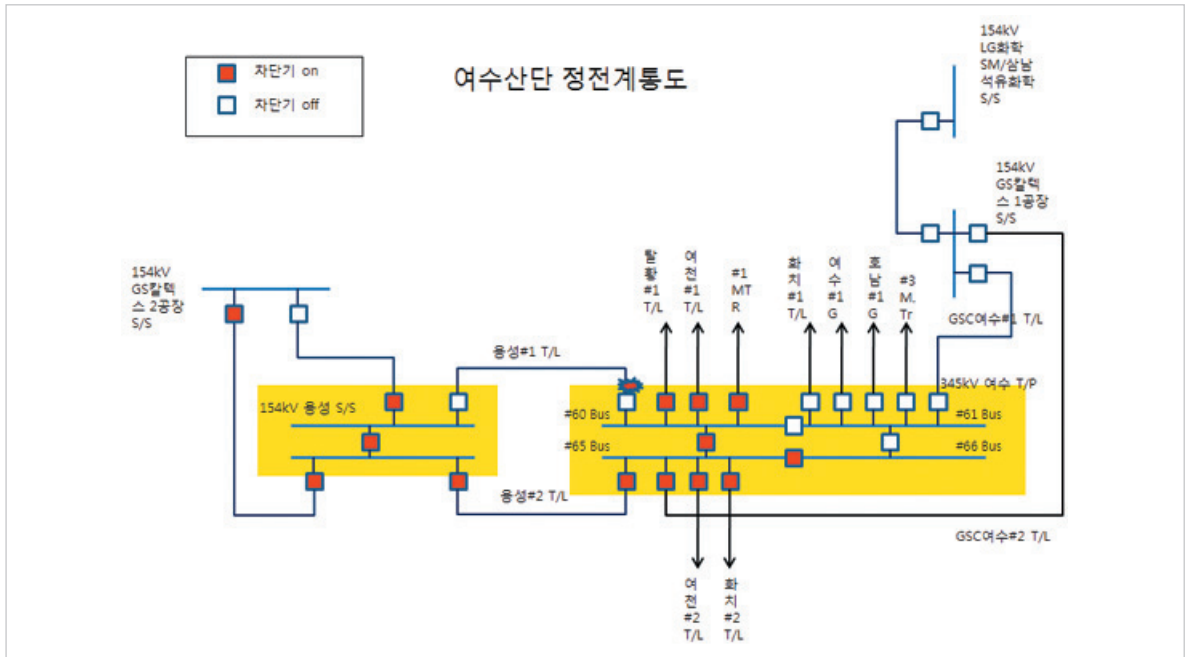
| 그림 2 | 여수산단 정전계통(영구정전은 GS칼텍스1공장S/S 이후, 기타는 순간전압강하)

2차적으로 송전선로 자동재폐로가 진행되었으며, 이러한 과정 중 순간전압저하/순간정전에 따른 수용가 전력설비 제어장치들의 민감한 동작으로 인해 23개의 산단 수용가에 순간정전의 피해가 발생하였고, 여수화력 변전소의 모선보호계전기가 부적절하게 동작하여, 2회선 수전을 받는 GS 칼텍스 1공장의 잔여선로가 차단되어 3개의 주요 수용가에서 영구정전이 발생하였다.

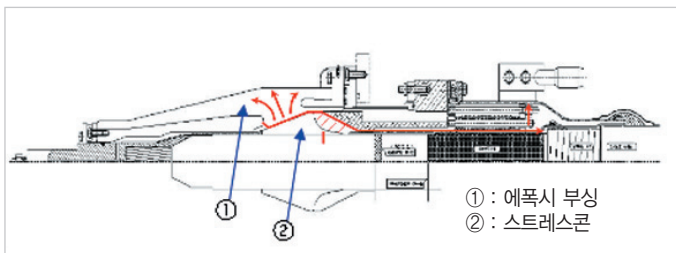
그림 5 | 154kV 용성 T/L 케이블 헤드

본 사고의 진행과정은 1차적으로 여수화력 변전소 구내 154kV 종단접속함(EB-G : Ending Box-Gas)에서의 결함으로 인하여 지락 및 단락 사고가 발생하여, 1차적으로 관련 보호계전기가 동작하여 해당 고장선로를 제거하였으나 이 과정 중 일부 수용가의 보호계전기가 오동작하여 전력 안정공급을 위해 설치된 일부 선로(GS 칼텍스 1, 2공장측 선로 각 1개소)를 차단(영구정전 미발생)하였다.

여수화력발전소 154kV 용성 T/L GIS 인출단 연결 헤드부분가 파손된 것은 시공불량에 따른 에폭시 부식의 결함으로, 시공과정에서 생긴 미세한 crack 이 시간경과에 따라 커져 에폭시 부식과 스트레스콘 사이의 계면 파괴된 것으로 정부합동조사단 결과 밝혀졌다.

- EB-G 설비 시공방법 개선 (crack 가능성 낮은 EB-G 개발, 시공방법 개선)
- 기 시공된 EB-G 설비의 신뢰성 강화(온라인 모니터링 시스템 도입)

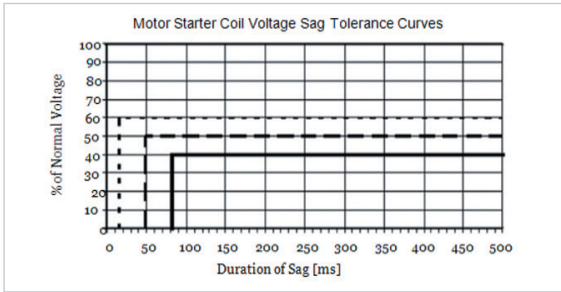
그림 7 | 전자접촉기의 순간전압강하내성곡선(IEEE)

체들에게 직접적인 정전이 아닌, 순간적인 저전압/순간정전으로 인하여 내부제어설비들이 정지됨으로써 피해가 발생하였다. 1차 고장시(지속시간 : 66ms) 및 재폐로시(지속시간 60~250ms)에 발생한 저전압은 10% 미만으로서 순간정전이며, 이로 인한 피해는 반도체산업이나 석유화학단지처럼, 정밀 프로세스 산업인 경우, 전압 저하에 민감한 한 공정만 정지하면 전체 공정이 정지하게 된다는 측면에서 중요한 의미를 가지며, 이에 대한 산업체의 기술적인 인식이 부족한 까닭에 실질적인 피해는 더욱 크질 수 있다는 점이다. 그림 6은 이에 산업용 제어설비에서 많이 채용되는 전자접촉기의 순간전압강하 내성곡선 (CBEMA 곡선)으로 IEEE기준에 의하면(그림 7) sag 전압 0.6 pu이하, 15~80ms 정도 이상의 지속시간이면 접촉기가 개방되는 것을 보여준다.

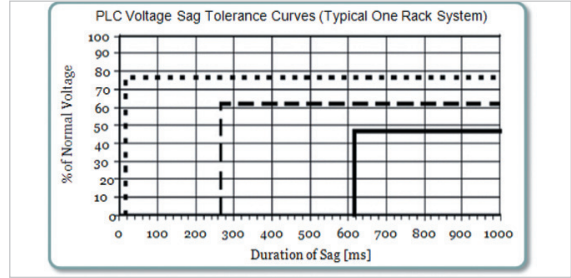
그림 8 | 산업용PLC(Programmable Logic Controller)의 순간전압강하내성곡선(IEEE)

되는 PLC의 순간전압강하내성곡선(IEEE)이며, 그림 9는 우리나라에서 생산된 PLC를 시험한 결과이다(전압품질이 저압전기기운전한계에 미치는 특성연구. 2008.1 산업자원부). PLC의 경우 순간전압강하에 대한 내성은 미국기준으로는 크기 0.8~0.47pu, 지속시간 30~610ms, 국내설비 시험 결과로는 크기 0.62~0.1 pu, 지속시간 160ms~1sec 정도로서 해당 순간정전에 제어회로를 개방시킬 수 있다.

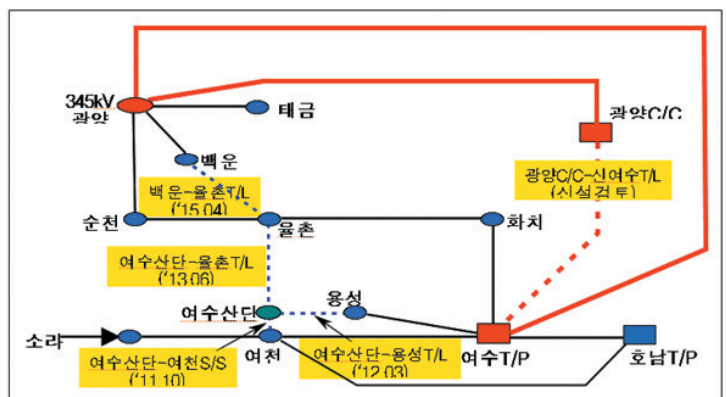
그림 10 | 여수산단 전력계통 보강계획(정부합동조사 결과 및 대책 2011. 3.10)

정부 조사단의 대책은 기본적으로 사고가 발생한 전력망의 구성설비(EB-G, 계전기)에 대한 개선과 전력망 신설로 요약되는 바, 이는 기존의 전력설비의 시공/운영기술 및 계통계획/운영기술에 의한 대책이며, 정밀전력기술의 미흡, 즉 초고압 송전망의 보호계전기의 해외의존(일본, 미국)을 개선해야하는 점과, 대규모 다중루프 전력망의 운영을 위해 필요한 일정 수준 이상의 기술적 신뢰성 확보를 위해 충족시켜야 할 고급 전력기술 서비스가 미흡한 데서 오는 원인을 간과한 부분이 있다. 특히 송전망 추가 건설은 많은 비용과 시간이 소요될 뿐만 아니라, 경과지 확보의 문제 외에도 고장전류의 증가에 따른 순간전

압강하영향을 가중시킬 우려가 있고, 보호계전기 설정상의 난점이 있는 만큼, 최선의 대책을 찾기 위한 다각적인 대안 기술 검토가 필요한 사안이다.

- 여수산단 개폐소 준공으로 여천변전소 부하 분산
- 154kV 송전선로 3개 선로 신설
- 순간전압강화 영향 최소화를 위

한 여수산단 계통 2개로 분리방안 검토
