적외선 열화상 장비를 이용한 실시간 변압기 진단 및 평가

Diagnosis and Evaluation of the Real Time Transformer by the Infrared Thermal Image Equipment

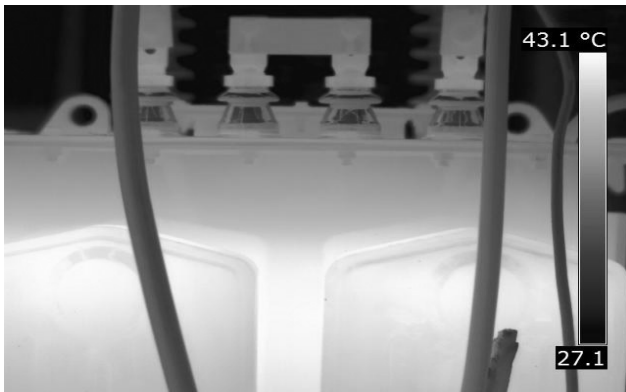
(a) Normal

변압기를 중심으로 A지역에서는 진단한 203개소에 대해 대략 1%인 반면, B지역에서는 387개소에 대해 2.9 %를 보였다. A지역 및 B지역을 진단한 결과에서 지역에 따라 나타난 이상 유무 발생률이 상이하였으나, A지역 및 B지역에서의 변압기에 나타난 이상부위는 차이가 없었다. 이상부위로 변압기 몸체, 부싱 또는 접속부에서의 이상 발열현상이 나타났다. Fig. 2는 유입변압기 몸체에서 나타나는 현상을 보여주고 있는 것이다. (a)는 유입변압기를 사용하면서 발산하는 열적인 현상으로 일정한 온도 분포로 정상상태를 보여주고 있으며, (b)는 유입변압기의 이상 유무를 보여주고 있는 것이다. (b)의 본체에서 발생되는 열을 측정된 결과 약 62°C로 Tabel 1에서 나타난 유입변압기의 최저 허용온도인 55°C를 초과하였다. 내부적 요인은 알 수 없으나 사용량이 급격히 증가한 것에 대한 과부하 또는 본체의 내부의 단락 및 절연물의 열화에 따른 원인으로 추정된다.

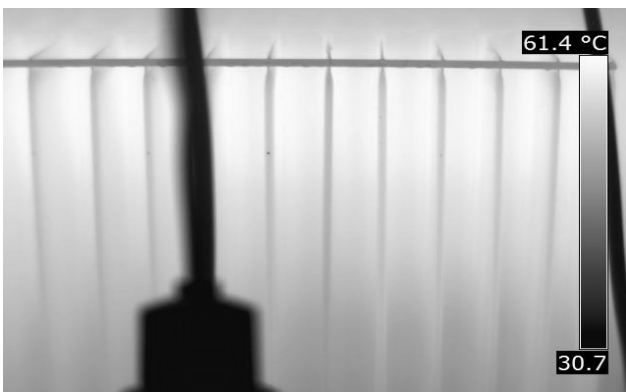
(b) Abnormal

Fig. 2 Abnormal of a oil transformer body

선행 연구에서의 유입 변압기에 나타난 이상 유무 분석결과 몸체에서의 이상발열은 내부적인 요인으로 적외선 열화상 이미지로 정확한 이상 원인을 알 수는 없으나 부분방전 및 유증가스 분석 등을 이용하거나 기타 방법을 이용하여 정확한 이상 원인을 밝혀야 하겠다. 사용량의 과부하에서 오는 것은 변압기의 용량을 증가시켜 개선하는 것이 필요하며, 냉매로 사용되는 오일의 열화 가능성이 있기 때문에 냉매로 사용되는 오일을 주기적으로 점검하여 교환하는 것이 필요하다. 저압부 부상 및 접속부의 이상 발열인 경우, 외부 환경 및 물리적인 요인이 결합되어 나타나거나 이 두 요인이 개별적으로 발생한 것이라 볼 수 있다. 개별적 요인을 살펴보면, 외부로 노출된 형태로 설치되어 있는 전력설비가 일교차에 의해 발생하는 수증기, 비, 습기 등의 영향으로 국부적으로 저항이 발생하여 열적인 이상 현상이 나타난 것으로 추정된다. 물리적 요인인 접속부의 나사체결이 잘 되지 않았을 때 발생할 수 있는 것은 철저한 시공이 요구되어 진다. 이러한 진단 결과, 안전하고 실시간으로 바로 결과를 알 수 있는 적외선 열화상 검사방법으로 주기적인 점검을 통해 변압기의 이상 유무를 발견하고 조치하는 데 있어 사전 예방활동에 유용하다는 것을 알 수 있었다. 이러한 것은 정량적 평가는 다소 미흡하나, 정성적 평가를 통해서 또는 간접적으로 확인할 수 있었다.

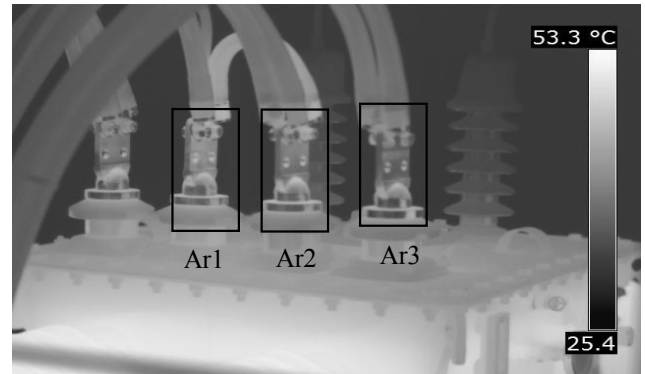
(a) Normal

Fig. 3은 유입변압기의 저압 부싱 및 접속부에서 나타나는 이상 유무를 보여주고 있다. (a)는 저압 부싱 및 접속부 각 상에서 온도를 측정된 결과 Ar1은 40.9°C, Ar2는 41.6°C 그리고 Ar3은 39.9°C로 최대 온도차가 1.7°C로 일정한 온도 분포를 나타낸 반면에, (b)는 저압 부싱 및 접속부 각 상에서의 온도를

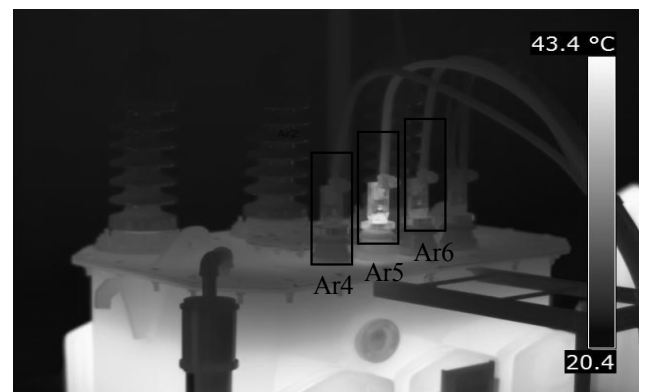
(b) Abnormal

Fig. 3 Abnormal connect part of low voltage bushing on the oil transformer

측정한 결과 Ar4은 29°C, Ar5는 42.6°C 그리고 Ar6은 31°C로 나타났다. 식 (1)에 따라 나타난 결과를 Table 3에서 보여주는 기준과 비교하면, 정상상태로 보이는 Ar4와 Ar6의 온도 차인 2°C인 반면, Ar4와 Ar5에서의 온도차가 13.6°C로 높은 발열 현상을 보여주고 있는 것을 볼 수 있다. 동일한 조건 및 환경에서 어느 한 상만 온도가 높다는 것은 그 부분에서 저항에 의한 열이 발생한 것으로 추정된다. 따라서 변압기가 놓인 외부적 환경에 의한 원인으로 습기에 많이 노출되는 곳에서 국부 부식에 의한 저항열이 발생한 것으로 간주되며, 또 다른 원인으로서는 접속부 기계적인 체결인 나사 조임이 느슨하여 접촉불량에 의한 것으로 추정된다.
