열충격 시험 후 태양전지 파괴 모드에 따른 전기적 특성변화

강민수 · 전유재 · 신영의[†]

Electric Degradation of Failure Mode of Solar Cell by Thermal Shock Test

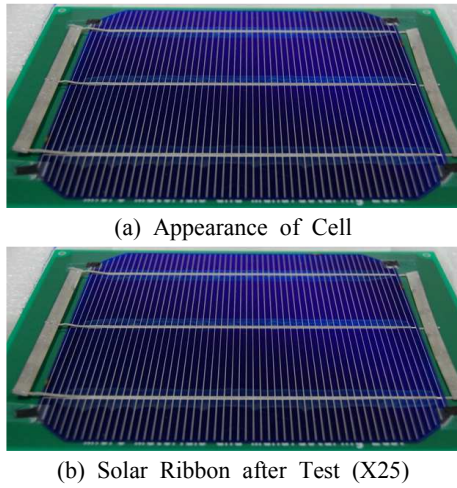
Fig. 6. Condition of Test 1

열충격 시험 후 Test 1 시편의 표면을 관찰한 결과, Fig. 6에서와 같이 Ribbon 접합부의 표면 손상을 확인할 수 없었다. 하지만, Test 2의 시편은 열충격 시험 후 Fig. 7(a)과 같이 Ribbon접합부 끝부터 Ribbon이 떨어지는 현상을 확인하였다. Ribbon이 떨어진 접합부를 Fig. 7(b)와 같이 확대하여 관찰한 결과, Ribbon접합부의 Cell이 파괴되는 것을 확인하였다. Cell의 전체적인 손상을 관찰하기 위하여 EL촬영을 통한 표면 및 단면을 분석하였다.

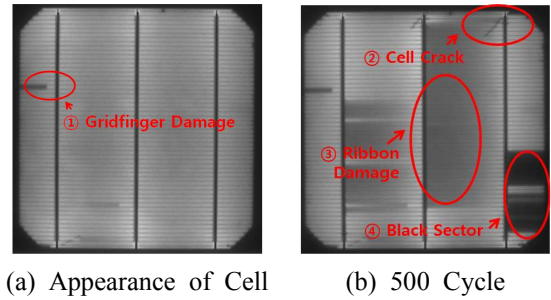
Fig. 8. EL Image of Test 1

Fig. 8(b), ②와 같은 Cell Crack은 이종재료 (Sn-Pb, Ag paste, Ribbon)간의 열응력차에 의하여 Cell이 파괴되기 전에 나타나는 현상으로 판단된다. Fig 8(b), ③에 나타난 손상은 Fig. 9(a)와 같이 Ribbon접합부 Cell 내부에서의 우측 Crack에 의해 나타난 음영이라 판단된다. Fig. 8(b), ④에서 나타난 손상 또한, Fig. 9(b)를 통하여 Ribbon접합부 Cell 내부에서의 우측 Crack으로 확인하였다. 하지만, Fig.

8(b), ③과 ④ 표면에서의 음영 변화가 다르게 나타났다. 이는 한쪽 방향의 내부 Crack에 의해 Gridfinger가 손상됐지만, 손상되지 않은 다른 방향의 Gridfinger로 전류가 흐를 수 있어 Fig. 8(b), ③과 같은 음영의 변화가 나타난 것이며, Fig. 8(b), ④에서 나타난 현상은 Fig. 9(b)에서와 같이 한쪽 방향의 내부 Crack이지만, Ribbon의 위치 특성상 전류가 돌아갈 수 있는 이동통로를 제공하지 못하여 EL 촬영 시 Black Sector를 형성했다고 판단된다.[8]

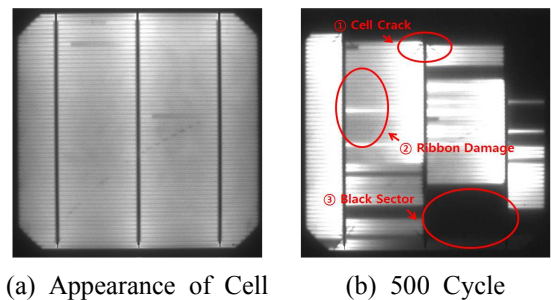
Fig. 10. EL Image of Test 2

Fig. 10(b), ①에서와 같이 Black Sector가 먼저 형성되고, Cell Crack이 나타난 결과는, Fig. 7(a)와 같이 Cell이 파괴되어 Ribbon이 떨어지는 과정에서 생긴 Cell Crack이다. Fig. 10(b), ②에서 나타난 손상은 Fig. 11(a)에 나타낸 내부 Crack으로, Fig 8(b), ③

과 같은 음영이 나타났으며, Fig. 10(b), ③과 같은 Black Sector는 Fig. 11(b)의 단면 사진과 같은 Cell 내부에서의 파괴로 전류가 흐를 수 없어 형성되었다.

Fig. 8과 Fig. 10을 통하여 열충격 시험 후 Cell 표면의 손상을 확인하였으며, Test 2의 시험이 Test 1보다 가혹한 온도조건의 시험으로 인하여 Test 1에서 나타나지 않았던, Cell 파괴가 Test 2에서는 나타나는 것을 확인하였다. 이로 인해 Test 1에서의

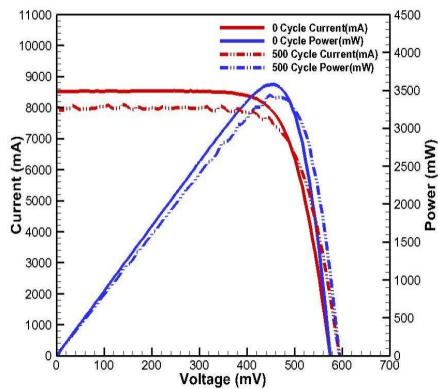
Fig. 12. I-V Characteristic Curve after Test 1

Fig. 12에 나타난 Test 1의 I-V 특성곡선을 분석한 결과, 열충격 시험 후 개방전압(V_{ideal})은 증가하였으며, 단락전류(I_{ideal})는 감소한 것을 확인하였다. 그래프 특성상 I-V 측정 시 온도 편차에 의한 변화[9][10]라 판단되지만, 표면 및 단면 분석을 통하여 Cell 내부 Crack에 의한 출력전력(P_{max})의 감소임을 확인하였다. 또한, 열충격 시험 후 Current(I_{max})가 낮아져 Current 곡선이 열충격 시험 전보다 아래에 위치해 있을 뿐, Fig. 5(a)와 같이 Current 곡선의 기울기가 초기에 형성 되지 않았으며, 효율 감소율(4.0%) 대비

FF 감소율(1.5%)이 작게 나타난 것을 감안 한다면, 외부 환경에 의한 Cell 내부 Crack에 의해 전자의 수가 줄어들고, 전류의 세기에 영향을 주어 직렬저항을 증가시킨 것으로 판단된다.

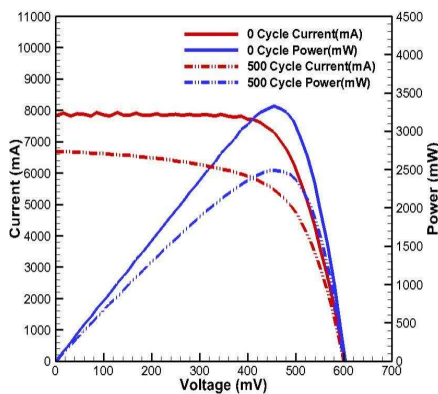
Fig. 13. I-V Characteristic Curve after Test 2

Fig. 13에 나타난 Test 2 시편의 I-V 특성곡선은 열충격 시험 후 개방전압의 변화는 확인할 수 없었으나, 단락전류가 크게 감소하는 결과를 나타냈다. 이와 같은 결과는 Cell 내부에서의 파괴가 Cell 표면의 Black Sector를 형성하고, 전자가 이동할 수 없게 되어, 단락전류가 크게 감소한 것으로 판단된다. 또한, Current 곡선의 시작부터 기울기 변화를 확인하였다. 이는 Fig. 5(b)와 같은 유사한 Current 곡선의 기울기를 가지며, 병렬저항이 감소하였다는 것을 확인할 수 있었다. 결국, Cell 내부에서의 파괴는 Cell 표면의 Black Sector의 형성 뿐 아니라, p-n층의 손상을 가져왔으며, 이로 인하여 출력전력(P_{max})에 큰 영향을 주어 효율이 감소한 것이다.
