J. of The Korean Society for Aeronautical and Space Sciences 42(8), 707-712(2014)

한국형 기동헬기 연료량 지시계 이상시현 현상 설계개선

Design Improvement for Abnormal Display of Fuel Indicator Mounted on the Korean Utility Helicopter

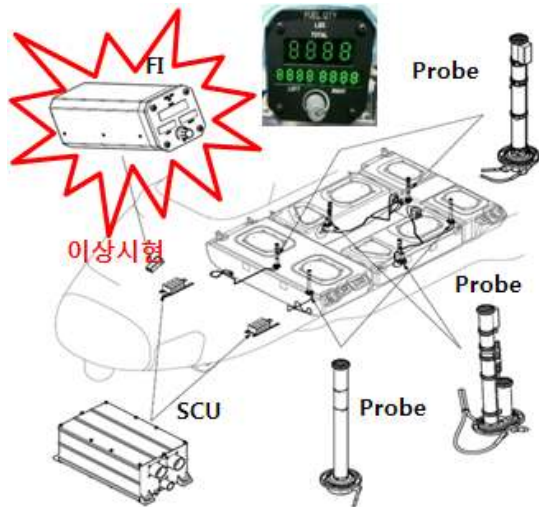
Fig. 1. Fuel Quantity System & FI Malfunction

한국형 기동헬기에 장착된 연료량 지시계(Fuel Indicator, FI)가 비행 중 연료량이 정상적으로 시현되지 못하는 즉, Fig. 1과 같이 결함코드 "8888"이 점멸되는 현상이 초도양산 비행 중 Table 1과 같이 6회가 발생되었다. 연료량 비정상 시현현상은 개발단계 운용시험평가 과정에서

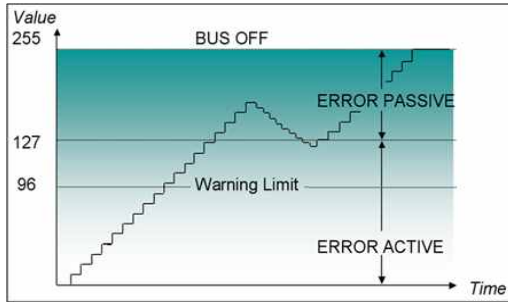
Fig. 3. Bus Off Function Concept

규격화 이후 기술변경 검토결과 연료량 이상시현과 관련된 기술변경 사항은 없음을 확인하였으나 S/W 검토 중에 연료량 지시계에 적용된 S/W에 이상시현과 관련된 설계개념(Bus Off)이 적용된 것을 확인하였다. Bus Off 기능이란 S/W의 자기진단(PBIT, CBIT, IBIT) 수행 중 연료 정보가 연속해서 256회 이상 에러가 발생할 때 Fig. 3과 같이 연료량 정보가 시현되지 않고 고장코드인 "8888"이 시현되는 기능이다[2].

두 번째로 소프트웨어 측면에서는 CAN 통신 오류가 발생하더라도 연료량을 지속할 수 있도록 Bus Off 기능에 대하여 Reset 기능을 추가하였다. 개선전의 소프트웨어는 CAN 통신에러가 연속해서 256회 이상 발생되면 연료량을 시현하지 않고 결함코드 "8888"을 지속 시현하여 비행안전에 영향을 주었으나, 개선후의 연료량 지시계는 통신외란에 의하여 CAN 통신이 256회 이상 발생하더라도 CAN 통신 Reset 기능을 부여하여 지속적인 연료량 시현이 가능하도록 추진하였다.

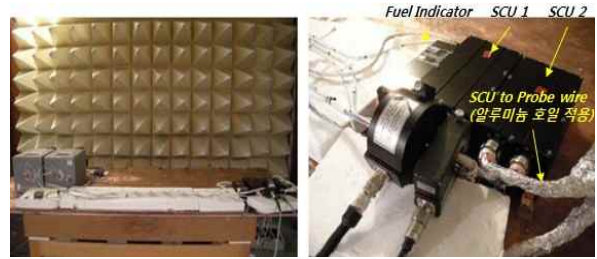
Fig. 5. EMI/EMC Test of Fuel Quantity System

연료량 이상시현과 연관된 환경시험 항목은 개발품 대비 양산품 기술변경 검토 시에 발견된 EMI/EMC 항목이었다. 연료시스템 EMI/EMC 시험결과 검토 중 시험형상과 관련하여 연료량 측정막대 및 신호처리장치를 연결하는 케이블 및 연료량 측정막대에 Fig. 5와 같이 알루미늄 호일이 적용된 것을 발견하였다[4].

알루미늄 호일은 EMI/EMC 시험 시 전자파를 차단시켜 전자파 영향성을 알 수 없기 때문에 전자기 적합성 시험에는 부적절하다.

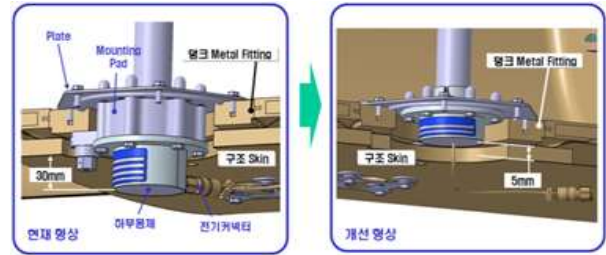
Fig. 6. Probe's Design Change in Development Phase

개발 당시에 알루미늄 호일을 적용한 사유는 Fig. 6과 같이 연료량 측정막대의 동체 하부 돌출로 인해 내추락 시험 요구조건을 불만족 하여 재개발되고 있었기 때문에 EMI/EMC 시험대상에서 배제시키기 위해서였다.

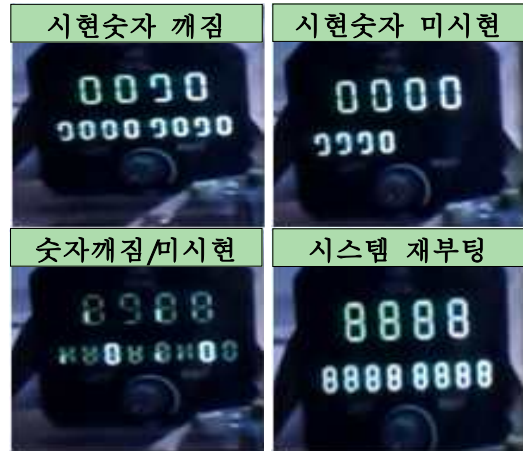
Fig. 7. Fuel System EMI/EMC Test Result

EMI/EMC 재시험 결과 RS103 조건에서 Fig. 7과 같이 시현숫자 깨짐, 미시현, 깨짐/미시현, 시스템 재부팅 현상이 발생되었다. EMI/EMC 시험에서 4가지 유형의 결함이 발생된 원인은 연료량 지시계 내부 전원회로의 전압소자가 전자기 영향을 받아 전원 불안정 현상이 일어났기 때문이다. 즉 Fig. 4의 전압용 조정기 소자가 전자기 영향을 받아 Ground에서 들어오는 전압량이 변화하여 연료량 내부에서 전원 불안정 현상이 일어난 것이다.

실제 항공기상에서는 결함코드 “8888”이 점멸되는 현상만 발생되었으나, EMI/EMC 시험에서는 Fig. 7과 같이 다른 유형의 4가지 결함이 추가적으로 발생되어 연료시스템이 전자기 적합성을 불만족한다는 결론을 얻었으나 연료량 이상시

EMI/EMC 시험의 4가지 결함 발생 원인은 연료량 지시계 내부 전원회로의 전압소자가 전자기 영향을 받아 Ground에서 들어오는 전압량이 변화하여 연료량 내부에서 전원 불안정 현상이 일어난 것으로 추정하였다.

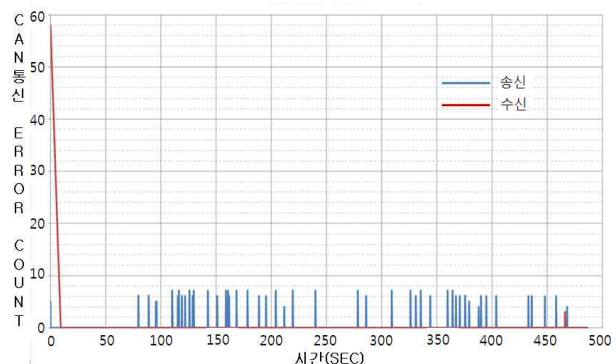
Fig. 8. CAN Communication Error Test Result in Aircraft's Ground Condition

한국형 기동헬기에서 실제로 발생하는 전자기에 의한 통신 에러를 측정한 결과 Fig. 8과 같이 헬기 전원 최초 인가 시에 데이터 수신 시에 에러가 연료량 지시계 데이터 수신 시에 약 60회 정도 발생되었으며 전원 인가 후에도 지속적인 신호처리장치 송신 에러가 6~8회 정도 발생되었다.

실제 지상 항공기 기준의 CAN 통신 건전성 시험 결과 결함 현상과 동일한 결함코드 “8888”이 시현되는 현상을 재현하지는 못하였지만, 통신 에러가 최대 60회가 발생되는 것을 확인하였다. 항공기에서 CAN 통신 모니터링 장비를 장착하여 통신 에러를 모니터링 하는 것은 항공기 안전과 연관되기 때문에 한국형 기동헬기 개발과정에서 사용했던 연료시스템 Rig 시험장에 모니터링 장비를 장착하여 CAN 통신 에러 시험을 지속하였다.

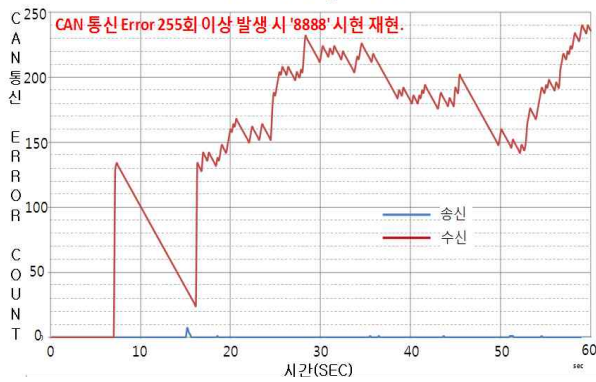
Fig. 9. CAN Communication Error Test Result in Fuel System Rig

시험 초기에는 Fig. 8과 같은 유형의 통신 에러가 발생하였으나 연속된 전원 작동 시험에서 CAN 통신에러가 256회 이상 발생되어 연료량 지시계에 “8888”이 시현되었으나, CAN 통신 칩에 전원이 공급되지 않아 모니터링 장비에는 Fig. 9와 같이 최대 240회의 통신에러가 발생된 것으로 기록되었다.

연료량 이상시현 현상은 전자기적 외란에 의해 전원 불안정과 CAN 통신 에러가 연속해서 256회 이상 발생하여 S/W의 Bus Off 기능이 작동하여 발생한 현상으로 추론되었다.

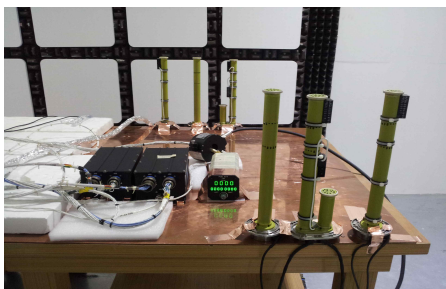
Fig. 12. Fuel System EMI/EMC TEST

전자기 적합성 만족을 위한 EMI용 커패시터 및 개선 S/W를 적용한 연료량 지시계와 Double Shield Wire를 장착한 연료시스템에 대하여 개발과 동일한 조건에서 전자기 적합성 시험을 Fig. 12와 같이 수행하였으며 모든 조건에서 적합함을 확인하였다. EMI/EMC 재시험에서 확인된 시현 숫자 깨짐, 미시현, 시스템 재부팅 현상이 발견되지 않았다[6].
