## 콘크리트 교량 방호벽의 균열원인 및 패턴 분석에 대한 연구

### Study on Cracking Causes and Patterns in Median Barrier and Guardrail Concrete in RC Bridge

#### Abstract

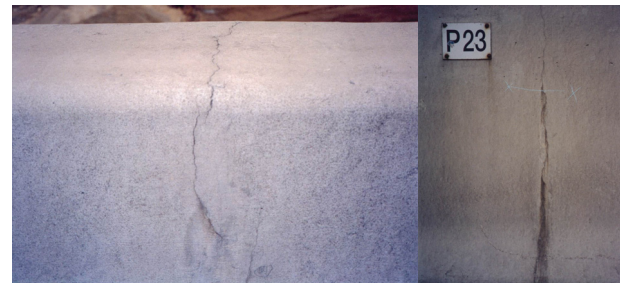
중앙분리대의 균열패턴은 상부에 집중된 미세균열, 등간격의 상부균열, 북부의 횡방향 균열, 표면의 망상균열 등으로 파악되었는데, 대표적인 균열형태는 Fig. 2와 같다.

(a) Cracking in horizontal and vertical directions

였으며, 0.1m~0.2mm의 균열폭을 가지고 있었다. 60~80cm의 등간격을 가지고 60~80cm의 균열길이가 평가되었다. B 구간에서는 상부에 0.3mm 이상의 균열이 발생하였으며, 종방향 및 횡방향으로 200mm이하의 균열이 발생하였다. C구간에서는 다른 구간에 비해 다양한 균열이 발생하였다. 종방향 균열은 A 및 D구간과 동일하게 균열이 발생하였으며, 하부 0.3m, 0.5m 위치에 균열폭 0.1~0.2mm의 횡방향 균열이 1.5~2.0m길이로 발생하였다. 대상 구조물의 균열패턴을 정리하면 Table 2와 같이 나타낼 수 있다.

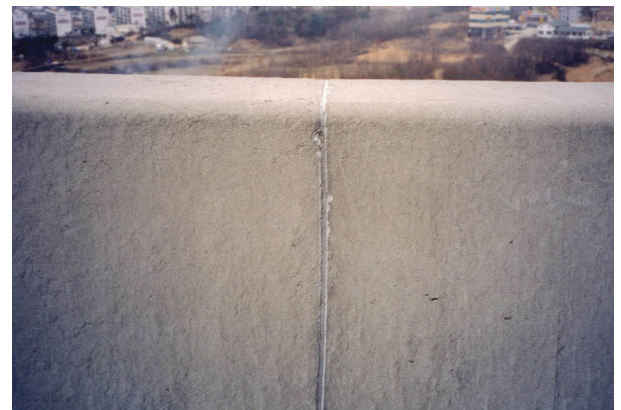
(b) Sealant in crack inducing joint

줄눈 커팅폭은 3.0m, 커팅깊이는 30mm로 적절하게 수행 되어 있었는데, 커팅이후 실린트로 적절하게 메움이 되어 있었다. 또한 방호벽 사이의 신축이음부는 경간별로 분리되어 있었으므로 방호벽간의 연결은 없었다. 기존의 연구에서는 커팅에 대한 시기는 타설후 일반적으로 8~10시간으로 보고 되고 있다 (KISTEC, 1999). 이 시간을 넘어서는 경우 일체시

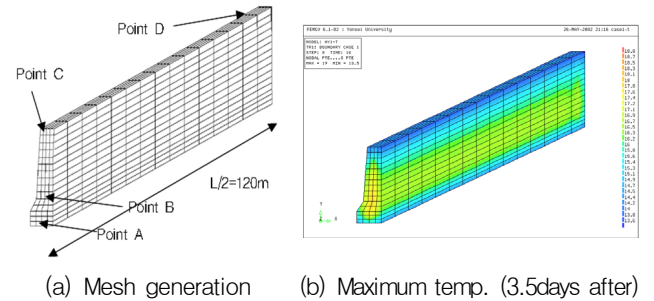
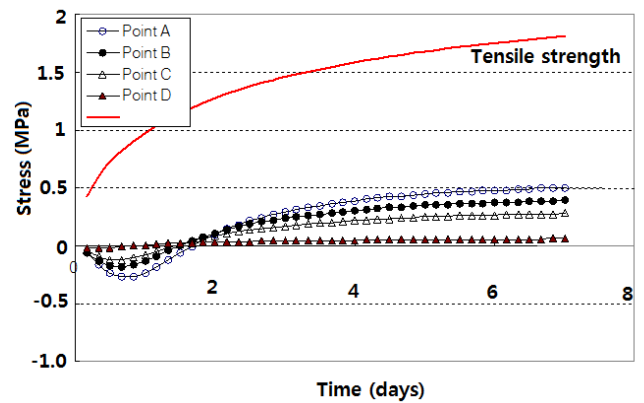
Fig. 3 Analysis results of hydration heat

(c) Tensile strength and induced stress

Fig. 3의 결과에서는 최대 상승온도가 18°C이며 이로 인해 야기되는 최대인장응력이 0.5MPa 수준이므로 수화열에 의한 균열발생은 없을 것이라 판단된다.

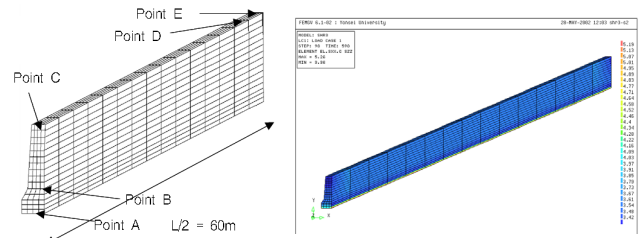
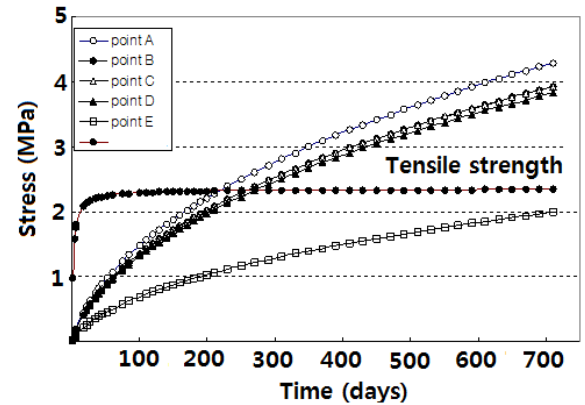
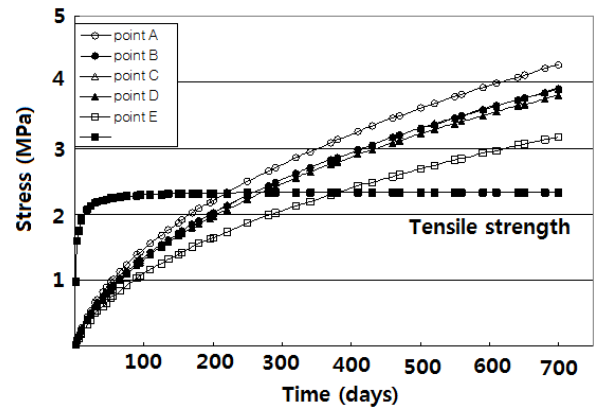
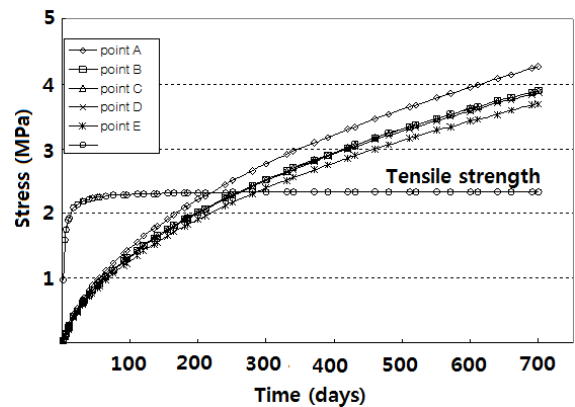
Fig. 4 Analysis results of drying shrinkage

길이가 증가할수록 저면의 구속력이 증가되므로 균열발생 시기가 증가하였다. 균열은 전형적인 단부구속에 의한 저면 균열이었으며, 양 끝단 단부저면에서 균열발생이 가장 빠르게 진행되었다. L=120m일 때 220일, L=240m일 때 210일에서 저면에 균열이 발생되었다. 또한 방호벽 상부에서도 (Point C, D)에서도 270~300일 사이에 균열이 발생됨을 알 수 있다.

그러나 Table 2의 균열매핑에서도 알 수 있듯이 건조수축 균열이 시작되기 위해서는 먼저 방호벽 저면에서 균열이 발생해야하고 상부에서는 양 끝단에서 균열이 먼저 발생해야 한다. 등간격의 종방향 균열은 건조수축이 균열에 영향을 줄 수 있으나 주된 원인은 아니라고 판단된다.

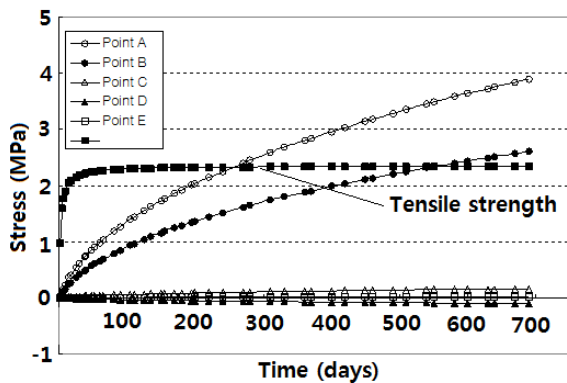
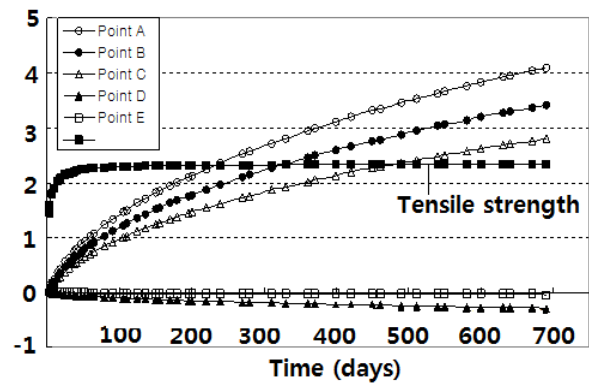
Fig. 6 Cracking evaluation considering crack joint

Fig. 6 결과에서도 알 수 있듯이, 커팅이 체시간에 이루어지지 않아 6m의 방호벽 단위가 생길 경우, 상부의 단부에도 균열이 발생하고 있음을 알 수 있다. 3m 방호벽에서는 하부에만 균열이 발생하고 상부에는 2년이 경과한 후에도 균열이 발생하지 않았다.

(a) L=3m (cutting for joint on time)

(b) L=6m (delayed cutting for joint)

- (1) 수화열 해석 및 건조수축해석을 수행한 결과 중앙분리대 및 방호벽에 발생된 균열은 대부분 시공초기에 발생된 균열이며, 소성수축 및 소성침하에 따른 균열이 많이 발생하였다. 특히 복부에서는 소성수축균열 형태가 지배적이었으며, 상부의 종방향 균열과 하부의 횡방향 균열은 뚜렷한 등간격의 소성침하균열을 나타내었다.
- (2) 타설이후 균열유발 줄눈부의 커팅시간이 증가할수록 균열발생 가능성은 증가하였으며, 12시간 초과시 중앙부에 건조수축으로 인한 균열이 발생할 수 있다.
- (3) 현재 3m의 균열 유발줄눈 간격은 적당하다고 판단되지만, 거의 시공이후 초기재령에서 균열이 발생하였으므로 슬립폼 이동속도의 단축, 기상조건을 고려한 양생 등이 필요한 것으로 판단되었다.
- (4) 해상위에 설치된 비표면적이 크고 긴 콘크리트 부재에 대하여 균열유발줄눈이 좀 더 깊게 (양측 10% 깊이) 설치되고 설치시간이 10~12시간으로 조정되면 균열의 빈도 및 간격을 줄일 수 있는 것으로 평가되었다.

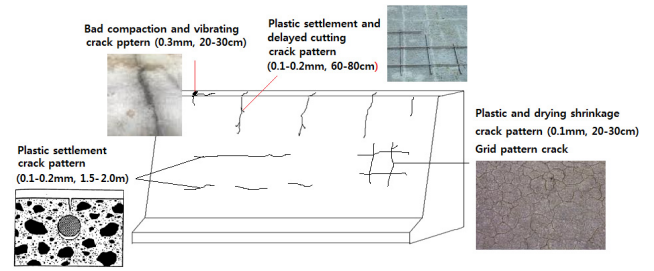
Fig. 7 Cracking causes and pattern

슬립폼으로 타설된 콘크리트는 외부노출에 민감하며 품질관리가 철저히 이루어지지 않으면 시공초기에 균열이 발생할 수 있다. 해석결과에서 알 수 있듯이 건조수축이 발생하게 될 경우는 저면에서 균열이 시작되어야 하지만, 상부균열이 발생하였으므로 소성침하 및 소성수축균열로 판단된다. 또한 등간격으로 균열이 발생한 부위를 초음파 장비로 탐상

한 결과, 철근의 위치에서 균열이 발생하였다. 철근이 고정되어 있는 상태에서 콘크리트의 슬럼프가 미세하게 발생하여 균열이 발생한 것으로 판단된다. 슬럼프 20mm 이하의 콘크리트라 하더라도 수mm의 슬럼프가 발생하며, 이에 따라 매립된 수직철근 부위에 균열이 발생한다. 이는 기존의 문헌에서도 대표적인 소성침하균열의 중 하나로 평가되고 있다 (KISTEC, 1999; Emmons, 1994). 이러한 균열은 커팅을 통한 줄눈부의 시공이 일부 지연된 영향을 받았으리라 판단된다.

이상의 균열원인 및 패턴을 정리하면 Fig. 7과 같이 정리할 수 있다. 균열의 원인은 재료상, 시공상 문제가 같이 발생한 것이며 방호벽 전구간의 균열은 Fig. 7과 같이 패턴화할 수 있다.

Material part	Construction part
<ul style="list-style-type: none"> <li>Slump under 20mm</li> <li>Air amount: over 4.5% with AE</li> <li>Hydration accelerator</li> <li>Suitable grading of aggregate with 19mm of <math>G_{max}</math></li> </ul>	<ul style="list-style-type: none"> <li>Slow construction speed (120~180m/12h)               <ul style="list-style-type: none"> <li>Recommendation below at 100~120m/12h</li> </ul> </li> <li>Crack joint installation (below 3m, within 10hours)               <ul style="list-style-type: none"> <li>Recommendation within 8hour</li> </ul> </li> <li>Crack joint depth to 10% of each side</li> <li>Interval of cracking joint of 10~18m</li> <li>Protection from direct rain and wind (sheet curing)</li> <li>Avoidance from vibration of heavy vehicle</li> </ul>
