미국 현장 방문을 통해 알아본 연속철근콘크리트 포장의 장기공용성

최 성 철 | 중앙대학교 부교수

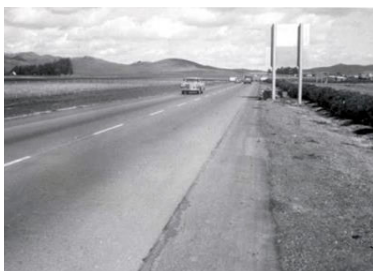
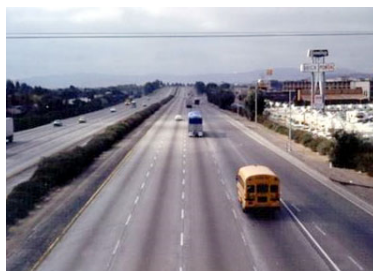
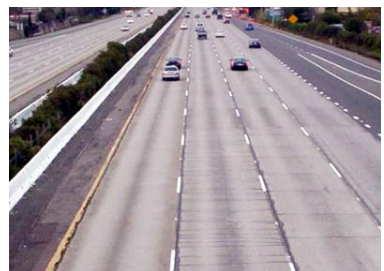
그림 1. 캘리포니아 주 연속철근콘크리트 포장

미국 내 연속철근콘크리트 포장은 여러 주에서 오래 전부터 시공되었으며 우수한 장기 공용성을 지닌 것으로 알려져 있다. 그림 1은 1949년에 미국 California 주 Interstate Highway에 건설된 연속철근콘크리트 포장의 연도에 따른 상태 변화를 나타낸다. 이 연속철근콘크리트 포장은 설계수명을 훨씬 초과하여 오랜 기간 동안 공용되었음을 알 수 있다.

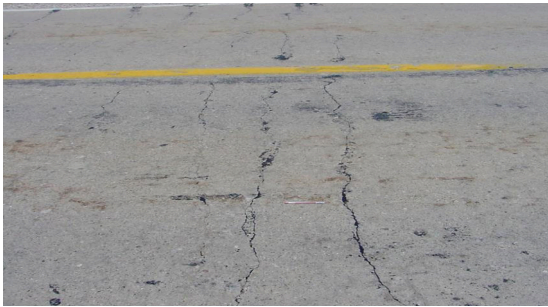
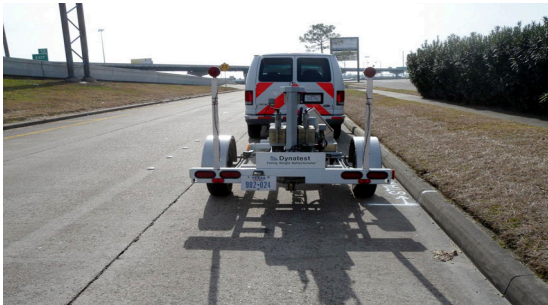
그림 2. 일리노이주 및 텍사스주 연속철근콘크리트 포장

그림 2(a)는 미국 일리노이 Vandalia 내 1948년에 건설된 연속철근콘크리트 포장으로 매우 추운 지방에서도 연속철근콘크리트 포장이 반세기 이상을 버텼음을 나타낸다. 그림 2(b)는 미국 텍사스 휴스턴에 건설된 연속철근콘크리트 포장으로 1960년에 건설

되어 현재까지 공용되고 있다.

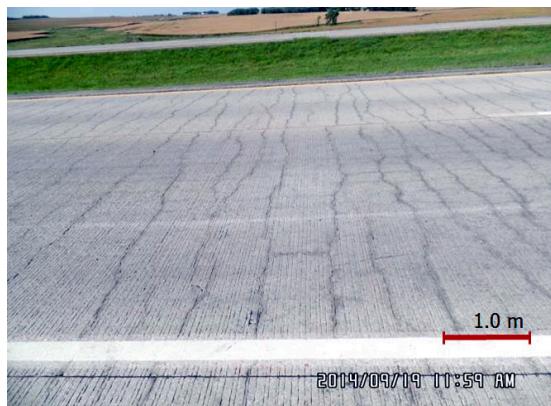
그림 5. 사우스 다코타 현장방문: 횡방향 균열이 발생한 연속 철근콘크리트 포장

그림 5는 1999년에 건설된 사우스 다코타 Interstate Highway 90의 연속철근콘크리트 포장을 나타낸다. 매우 촘촘한 간격의 횡방향 균열이 발생했음에도 불구하고 15년이 지난 현재까지 아무런 문제없이 사용되고 있다.

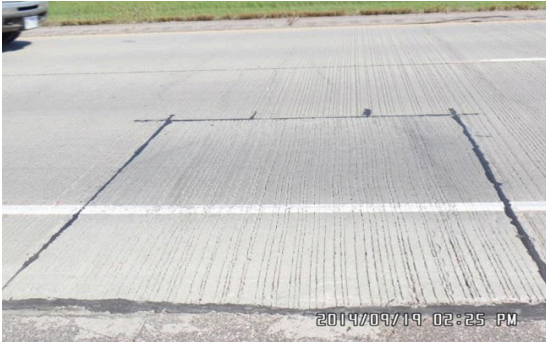
그림 6. 사우스 다코다 현장방문: Punch-out

그림 6은 현장 조사에서 발견된 Punch-out 보수 구간을 나타낸다. SDDOT는 그림 6의 Punch-out 은 일부 종방향 철근의 겹침이음 구간에서 발생하였으며 sulfate heaving도 원인으로 생각하고 있다.

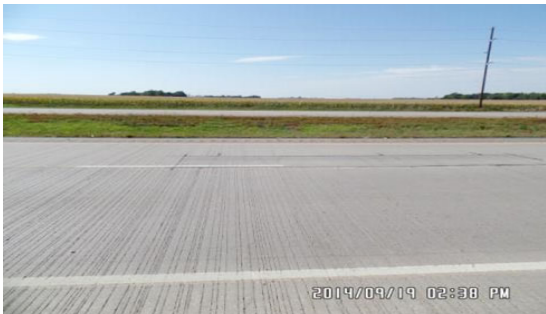
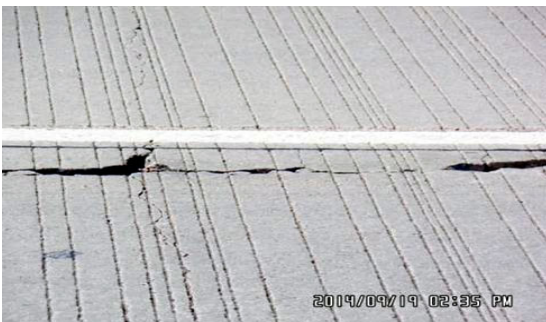
그림 7. 사우스 다코다 현장방문: 종방향 균열

그림 7은 종방향 균열을 나타낸다. 이러한 종방향 균열은 일부 구간에서 제한적으로 발생하였으며 종방향 줄눈 커팅에 대한 시공이 적절하지 않고 sulfate heaving도 원인으로 작용한 것으로 판단된다.

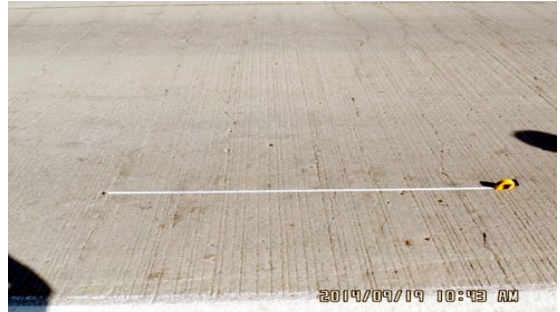
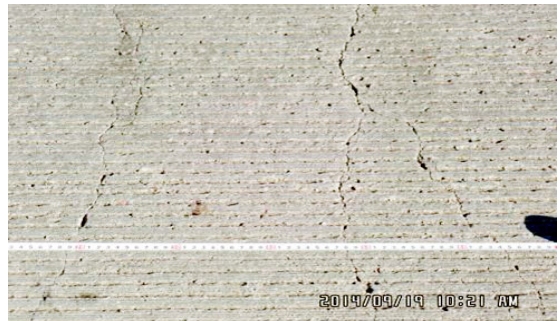
그림 8. 사우스 다코다 현장방문: 타이닝

그림 8은 사우스 다코다주의 연속철근콘크리트 포장에서 사용된 타이닝 방식이다. 횡방향으로 타이닝 간격이 일정하지 않은 방식 및 종방향 타이닝 방식이 사용되었다. 주행결과 승차감이 탁월하고 소음저감효과가 매우 뛰어남을 확인할 수 있었다.

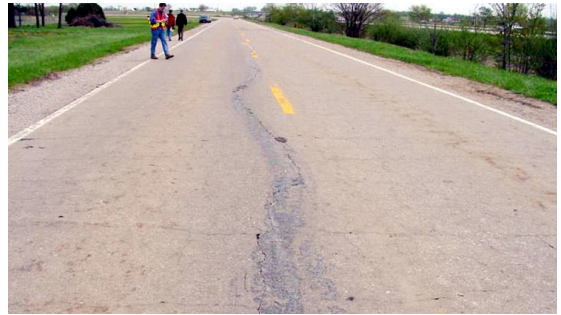
그림 10. 일리노이주 현장방문: 종방향 균열

그림 10은 종방향 균열을 나타낸다. 종방향 균열은 줄눈 커팅에 관련된 시공의 부적절함으로 인하여 발생한 것으로 판단된다.

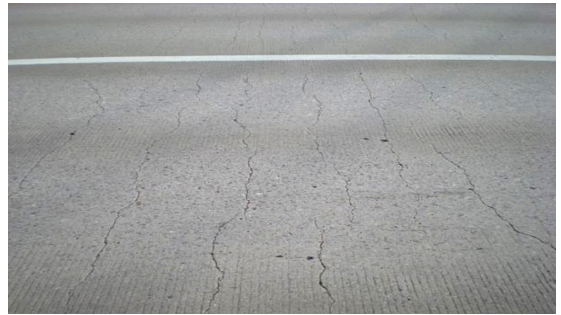
그림 11. 중부고속도로 연속철근콘크리트 포장

그림 11은 우리나라 중부고속도로 내 연속철근콘크리트 포장을 나타낸다. 1986년대 중반에 건설된 연속철근콘크리트 포장은 30년이 지난 현재까지 많

은 구간에서 우수한 공용성을 나타내고 있다. 미국 현장 방문을 통해 알 수 있듯이 제설제를 많이 사용하는 미국 북부지방에서도 연속철근콘크리트 포장은 우수한 장기공용성을 나타내었다. 따라서 줄눈 포장의 대안 형식으로 연속철근콘크리트 포장에 대하여 많은 관심과 연구가 필요하다고 생각된다.
