## 음향방출(AE)을 이용한 풍력 블레이드의 피로손상 평가

### Evaluation of Fatigue Damage for Wind Turbine Blades Using Acoustic Emission

지현섭\*†, 주노회\*, 소철호\*\*, 이종규\*\*\*

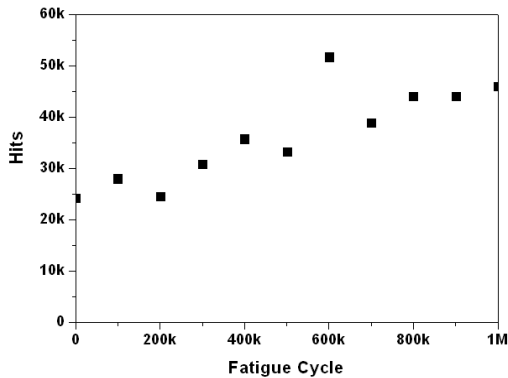
Fig. 5 Hits for all channel with cycle

Fig. 5는 피로 주기 동안 hit 수의 변화를 보여주는 것으로 점차적으로 증가하는 경향을 보이고 있으며 60만 회 이상에서는 증가 추세가 둔화되어 거의 일정한 hit 수를 보이고 있다. 이는 60만 회까지는 손상이 꾸준히 지속되다가 60만 회 이후는 급격한 손상의 발생은 없는 것처럼 보인다.

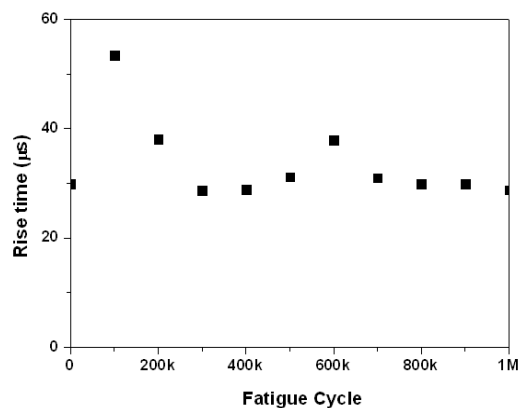
Fig. 8 Average rise time for all channel with cycle

Fig. 8은 피로 주기 동안 평균 rise time의 변화를 보여주는 것으로 10만 회에서 크게 증가하였다가 이후 30만 회까지 점차 작아지고 이후 60만 회에서 다시 약간 증가하고 이후 감소하여 거의 일정하게 유지 된다. 이는 기지손상에서 보고된 균열의 생성 및 성장과 rise time의 상관관계를 잘 나타내는 결과라고 할 수 있다[4,5].

특히 풍력 블레이드의 경우는 주 손상기구가 기지균열이라고 볼 수 있으며, 초기에 긴 rise time을 갖는 신호가 발생하는 것으로 보아 기지균열의 생성으로 볼 수 있고, 이후 rise time이 짧아지는 것은 생성 균열의 성장 신호로 볼 수 있다. 또한 60만 회에서 rise time의 증가는 이 피로 주기 전후로 하여 새로운 영역에서 기지균열 생성이 증가하였다고 볼 수 있다.

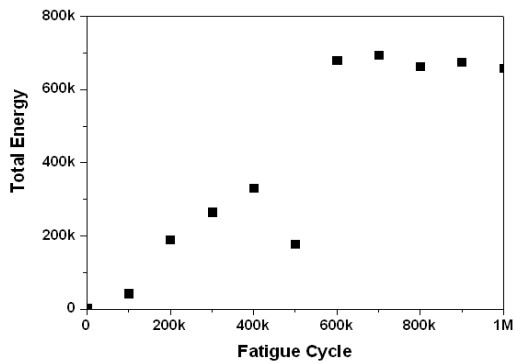
Fig. 10 Total energy for all channel with cycle

Fig. 10은 피로 주기 동안 각 주기의 total energy의 변화를 보여주는 것으로 50만 회에서 약간 적은 값을 가지나 60만 회까지 증가 후 이후에는 거의 일정한 값을 가진다. 블레이드 전체로 보면 50만 회에서 손상의 증가가 둔화되지만 60만 회까지는 손상의 증가가 지속적으로 일어나고 이후에는 손상에 큰 변화를 보이지 않는 것처럼 보인다.

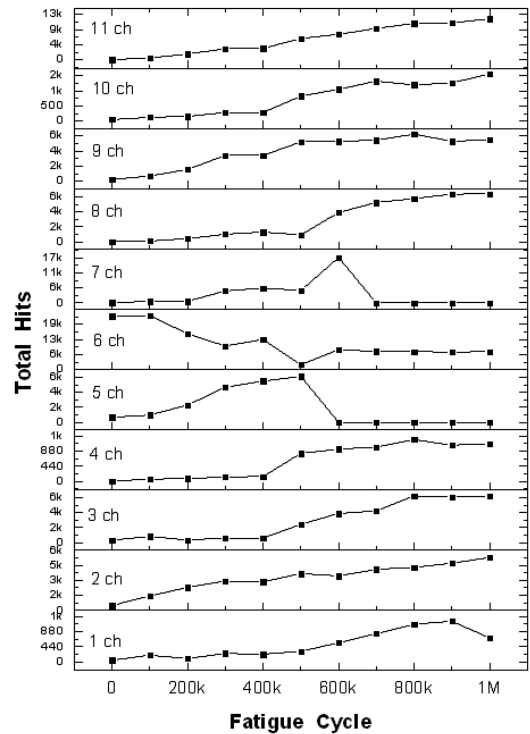
Fig. 11 Total hits for each channel with cycle

Fig. 11은 피로 주기의 증가에 따른 각 채널의 hit 수의 변화를 보여 주고 있다. 5, 6, 7번 채널을 제외한 모든 채널에서는 피로 횟수의 증가에 따라 hit 수가 증가하고 있다. 그러나 6번 채널의 경우 초기에 22000 이상의 hit가 발생하다가 20만 회 이후부터 점차 감소하여 60만 회 이후에는 약

7500 hit 정도로 거의 일정하게 유지하고 있다.

5번 채널의 경우 50만 회까지 6117 hit까지 점차적으로 증가하였다가 이후 60만 회에서 급격히 감소하여 hit 수가 0으로 줄어든다. 7번 채널의 경우 60만 회까지 점차로 hit 수가 증가하여 16985 hit를 기록하였다가 70만 회 이상에서 hit 수가 거의 검출되지 않았다. 이 결과는 복합재료의 손상 기구를 생각할 때 초기에 6번 채널 근방에 skin과 spar의 접촉면에서 응력 집중으로 인하여 기지균열의 생성으로 많은 hit 수가 발생되고 이후 기지균열이 성장과 균열의 결합으로 duration은 증가하나 hit 수는 감소하는 것으로 볼 수 있다.

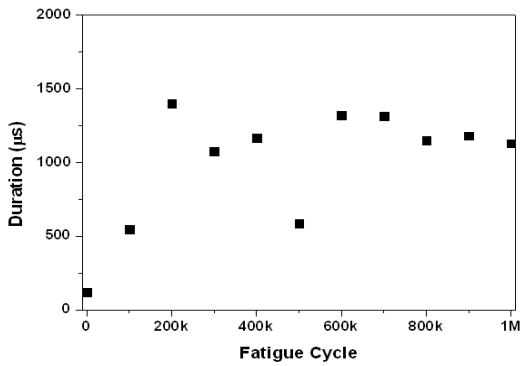
Fig. 12 Duration for 6 channel with cycle

Fig. 12는 6번 채널에서 피로 횟수 증가에 따른 duration을 나타낸 것으로 50만 ~ 60만 회 이후는 duration이 크게 길어지며 hit 수는 적어진다. 5, 7번 채널의 경우 6번 채널의 hit 중 amplitude가 큰 hit의 신호가 5, 7번 채널까지 전달되어 나타난 결과로 추정되는데 6번 채널에서는 긴 duration의 한 개의 hit가 전달에 의한 진폭의 감소로 duration이 작은 여러 개의 hit로 측정되어진 것으로 7번 채널의 경우 16985 hit까지

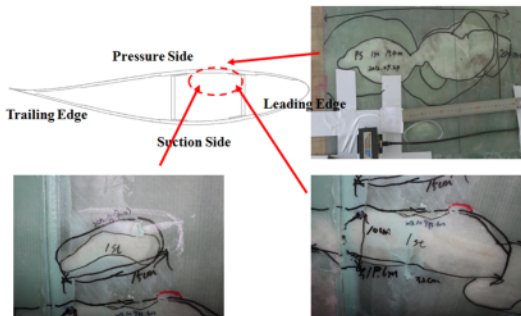
Fig. 13 Failure shape of the fracture

증가한 것이다. 60만 회 이상이 되면 6번 채널은 손상이 거의 최대로 일어난 상태로 이후 duration은 거의 포화된 상태가 되는데 이때는 균열된 skin과 spar면의 마찰에 의한 신호로 많이 발생하는 것으로 보이며, Fig. 13과 같이 70만 회 이후 20 m 지점인 6번 채널 부위의 육안검사를 통해 확인할 수가 있었다.

이와 같은 결과로 볼 때 피로시험 초기부터 블레이드 체결부에서 거리 20 m 지점인 6번 채널 주변 영역에 응력이 집중되어 skin과 spar의 접합부에 손상을 가져오며, 이를 설계에 반영한다면 최적 설계에 도움이 될 것으로 본다. 이외 다른

- 3) 음향방출신호의 발생 분포는 60만 회를 전후하여 크게 변화됨을 알 수 있었으며, 신호의 변수 분석 결과 주된 손상부로 판단되는 부위(체결부에서 20 m지점)는 육안검사를 통하여 확인할 수 있었다.
- 4) Source location 결과 응력 집중에 따른 주 손상부위를 추정할 수 있으며, 이 결과는 설계에 반영하여 최적 설계에 도움을 줄 수 있을 것이다.

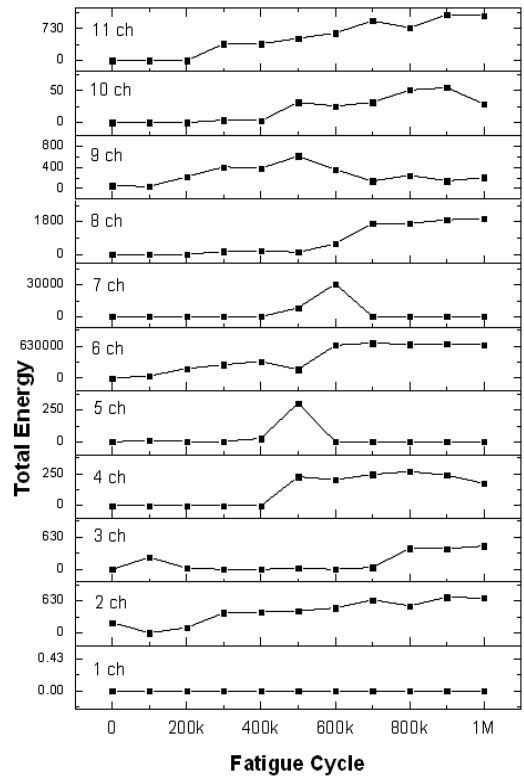
Fig. 14 Total energy for each channel with cycle

Fig. 14에서 보는 것처럼 높은 진폭의 hit가 적기 때문에 이후는 5, 7번 채널에서는 거의 hit 수를 관찰할 수 없는 것이다. 5, 6, 7번 채널을 제외한 채널에서는 hit 수가 점점 증가하는 것은 각 채널 근방에서 기저균열이 점차 증가해 간다고 추정되나 총 energy의 크기가 6번 채널에 비해서 1/100 정도로 상당히 적어서 그 손상의 정도는 크지 않은 것으로 보인다.

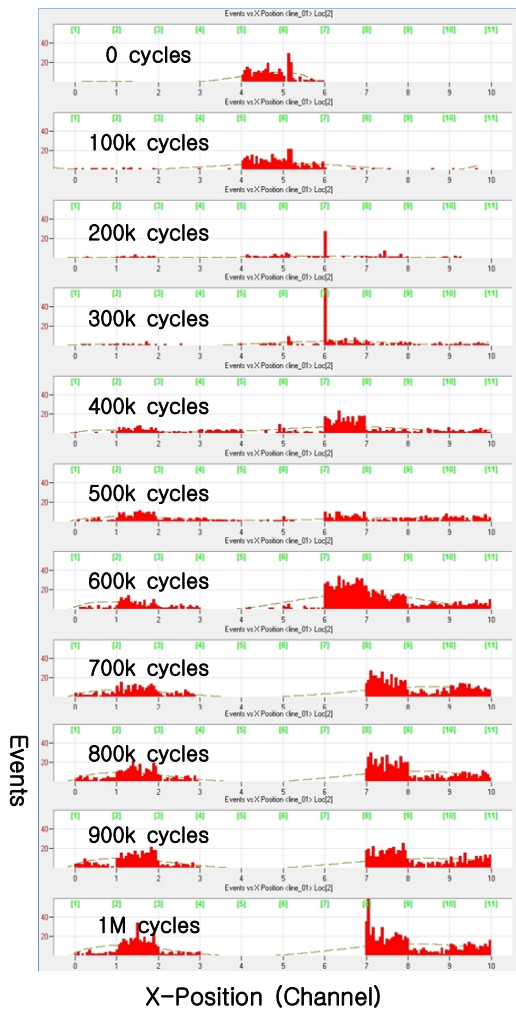
Fig. 15 Source location for fatigue cycles (event vs. X-position)

Fig. 15는 피로시험 주기 동안 linear source location 결과를 보여 준다. 처음에는 6번 채널 부근에서만 event가 많이 발생하다가 8번 채널 부근에서는 40만 회에서 60만 회까지 지속적으로 event가 발생하고, 2번 채널 부근에서는 40만 회에서 100만 회까지 event가 계속해서 발생하고, 60만 회 이상에서는 9, 10, 11번 채널 부근에도 event가 계속해서 발생된다. 초기에는 6번 채널을 중심으로 event가 집중되는 현상이 나타나다가 60만 회 이후에는 6번 채널(체결부 20 m 지점) 양쪽으로 나뉘어 나타나는 현상을 보였다.

이는 Fig. 11 총 hit 그래프와 Fig. 14 total energy 그래프에서 hit와 energy 분포를 고려하여 응력 집중 영역을 추정할 수 있다. 이들 결과를 이용하여

설계 반영한다면 최적의 설계를 통하여 응력 집중을 줄이고 사고를 예방할 수 있을 것이다.
