연속발진 레이저에 의한 CCD 영상센서의 손상 분석

Damage Analysis of CCD Image Sensor Irradiated by Continuous Wave Laser

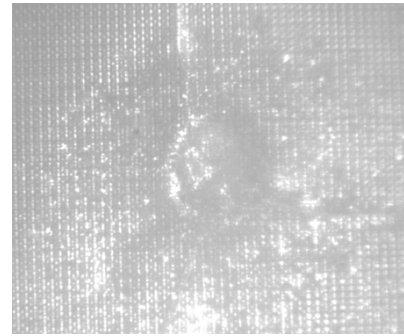
Fig. 6. The OM($\times 150$) image of morphological damage of CCD sensor

레이저에 의한 CCD 영상센서 표면의 손상을 확인하기 위해 광학현미경($\times 150$)을 사용하여 촬영하였고 Fig. 6과 같은 이미지를 획득하였다. 레이저 빔과 동일한 원형 형태로 손상이 나타났다. Fig. 7은 레이저 세기(Irradiance, W/m^2)와 레이저 조사시간을 달리하여 레이저를 조사한 후 각 CCD 영상센서의 표면을 촬영한 사진이고, 가시적으로 손상을 확인 할 수 있는 경우를 빨간색 선으로 표시하였다. 이 경계선이 LIDT에 해당

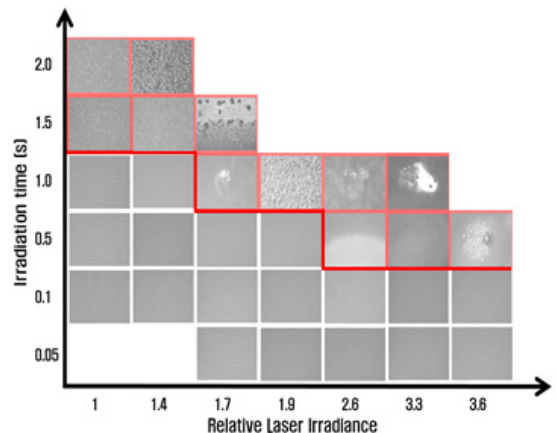
Fig. 7. Damage threshold of morphological damages

하며, 이로부터 레이저 세기와 레이저 조사시간에 따른 CCD 영상센서의 가시적 표면손상에 대한 LIDT를 구할 수 있다. 레이저 세기는 보안상 상대적인 값으로 표시하였다.

한편 Fig. 7과 Fig. 9를 비교해보면 레이저 세기와 조사시간에 따라 LIDT의 경향이 사선으로 유사하게 나타남을 알 수 있는데, 이는 영상센서 내부의 심각한 손상이 외부에서도 가시적인 손상으로 관찰되었음을 의미한다. 그리고 Fig. 11은 Fig. 9의 각 영상에 해당하는 플루언스(fluence, J/m^2), 즉 레이저세기(irradiance)와 조사시간을 곱하여 계산한 값을 나타낸다. 여기서 플루언스는 조사된 레이저의 단위면적 당 총에너지의 의미이다. 또 Fig. 12는 이렇게 구한 상대적인 플루언스 값의 분포를 각 손상형태별로 비교하여 나타낸 것이다. 플루언스가 증가할수록 손상정도가 더 심하게 나타난다고 할 수 있다. 특히 색상손상과 작동불능 사이에는 대체로 뚜렷한 플루언스 차이가 있다고 할 수 있다. 그러나 플루언스가 같다고 하여 반드시 동일한 손상이 일어난다고 볼 수는 없다는 것을 알 수 있다.

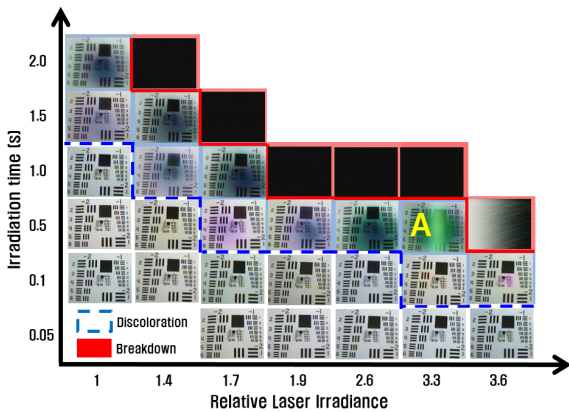
Fig. 9. Test target images captured by CCD image sensor that was expected to the laser illumination with different irradiance and irradiation time

레이저에 의하여 손상된 CCD 영상센서로 얻은 영상의 품질을 확인하기 위하여 조사된 레이저 세기와 레이저 조사 시간이 다른 CCD 영상센서들을 렌즈 및 필터가 포함된 광학계와 결합한 후 Fig. 8과 같은 표준 표적(USAF1951)을 촬영하여 각각의 영상을 획득하였다. Fig. 9는 레이저 조사세기(Irradiance)와 조사시간을 달리했을 때 획득한 영상들을 보여준다. 이 결과들은 그림에서 확인할 수 있듯이 영상품질이 양호한 경우, 색상의 에러(Discoloration)가 나타난 경우와 영상이 출력되지 않는(Breakdown)경우로 분류 되었다.

색상의 손상이 발생한 경우는 레이저 빔에 의하여 컬러필터가 손상된 경우이다. 본 연구에 사용된 CCD 영상센서의 컬러필터는 RGB 방식이다. 각 컬러필터는 해당 파장대역의 빛만 투과시키고 나머지 파장대역은 흡수하는 역할을 한다. 이런 컬러필터가 과도한 레이저 에너지를 흡수하여 열적 손상을 입을 경우 각 해당색을 선별적으로 투과시키는 본래의 기능을 상실하게 되어 해당 파장대역 빛뿐만 아니라 다른 파장대역 빛까지 투과하기 때문에 컬러필터 하단에 있는 포토다이오드의 전기적 출력이 증가하게 되고, 이때에 픽셀은 상대적으로 해당색의 파장대역 빛이 매우 강한 것으로 인식한다. 따라서 컬러필터가 손상되어 기능을 상실할 경우, 출력된 영상에서 해당색상이 더 두드러지게 표현된다. 본 연구에서는 이와 같은 원리로 영상의 품질이 저하되는 현상을 색상손상(Discoloration)으로 정의 하였다. 색상손상의 경우에는 컬러필터만 손

한편 색상손상 중에서 상대 레이저 세기 3.3, 조사시간 0.5 s에서 획득한 영상(Fig. 9에서 'A'로 표시)은 블루밍(Blooming)현상이 나타난 것이다. 앞서 언급했듯이 CMOS 영상센서와 달리 CCD 영상센서는 포토다이오드와 전하 전송로 사이에 포텐셜 우물이 존재하는데, 외부로부터 들어온 빛에 의하여 신호전자가 들뜨게 되는 임계값에 해당한다. 따라서 이 포텐셜 우물 크기만큼의 에너지가 들어오면 전하가 들뜨게 되어 신호전자가 되는 것이다. 이때 너무 과도한 빛을 받게 되면 전기신호가 넘쳐나서 영상에 빛이 번져 보이는 현상이 나타나는데 이를 블루밍현상이라고 한다. 그러나 실제 실험에서는 CCD 영상센서에 전원을 연결하지 않고 실험했기 때문에 포토다이오드와 게이트 사이에 전압이 걸려있지 않았으므로 A의 빛 번짐은 레이저빔에 의한 것은 아니고, 무 전원 상태에서 고출력의 레이저에 의하여 포토다이오드와 전하전송로 부근이 손상되어 포텐셜 우물 자체에 영향을 미친 것으로 판단된다. 따라서 전원을 연결하여 영상을 촬영할 때 일반적인 조도의 빛도 과도하다고 판단하여 획득한 영상에서 블루밍현상이 나타난 것으로 보인다. 이는 고출력 레이저에 의한 CMOS 영상센서의 손상 결과^[5]에서는 확인할 수 없는 결과이며, CCD 영상센서의 특정한 전하 전송 방법에 의한 결과라고 볼 수 있다. Fig. 9에 표시된 파란색 점선이 색상손상이 나타나기 시작하는 경계에 해당한다.

색상손상이 나타나기 시작한 시점에서 레이저 세기와 조사시간을 더 증가시키면, Fig. 9의 빨간 선에 해당하는 작동불능(Breakdown)상태가 된다. 이 경우는 Fig. 3의 CCD 영상센서의 단면구조에 나타나 있듯이 레이저빔이 컬러필터를 지나 포토다이오드 및 배선부까지 손상시켜 신호 전자를 발생시키지 못하고 전기적 신호 출력이 불가능한 손상형태로써 영상을 획득할 수 없다.

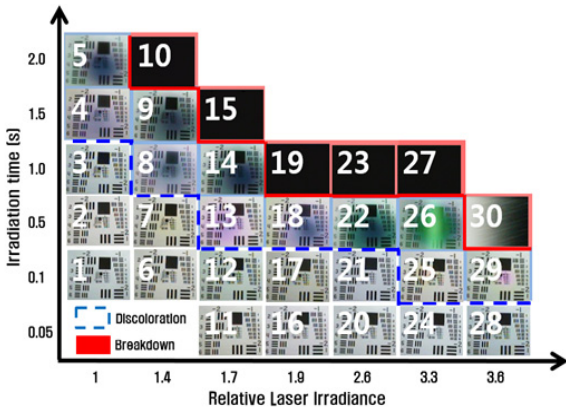
Fig. 10. Numbering of image frames shown in Fig. 9

한편, 본 연구에서는 이전 연구^[5]에서와는 다르게 이러한 영상품질의 손상을 정량적으로 비교하였다. 이를 위해 Fig. 10과 같이 각 영상에 번호를 매긴 후 손상이 전혀 없는 1번 영상을 기준으로 R, G, B 성분 각각에 대해 식 (1)과 (2)로 정의한 상호 상관계수(Cross-correlation coefficient) r_1 과 밝기 변화율(Brightness change rate) r_2 를 구하였다. 이때, I 는 기준 영상화면의 RGB 값이고, I_0 는 비교대상 영상화면의 RGB 값이다.

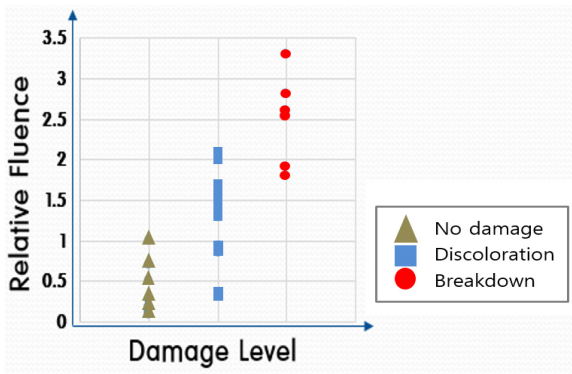
Fig. 12. Distribution of relative fluence in each damage level

즉, 동일한 플루언스를 갖는 경우 조사시간이 짧더라도 레이저 세기가 큰 경우에 더 심각한 손상이 발생하였고, 레이저 조사시간이 길어도 레이저 세기가 낮으면 손상이 발생하지 않을 수 있다. 이는 CCD 영상센서의 손상이 레이저 조사시간보다 레이저 세기에 더 큰 영향을 받는다는 것을 의미하며, 이는 CMOS 센서에서도 동일한 경향이다⁵⁾.
