부동액에 따른 회주철 라이너의 캐비테이션 부식에 대한 연구

*국방기술품질원 기동화력센터, **한화지상방산(주)

A Study on the Cavitation Corrosion of Gray Cast Iron Liner by Antifreeze

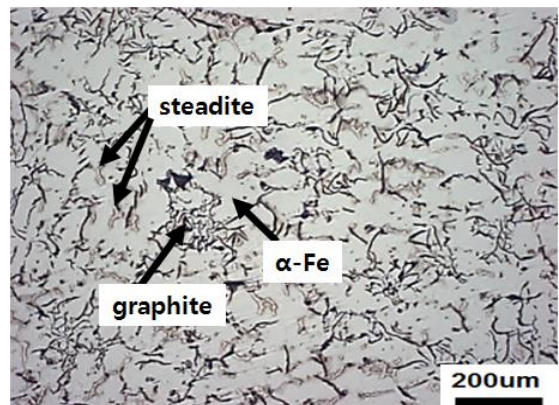
Fig. 3 A picture of gray cast iron by using an optical microscope

Fig. 3은 회주철 라이너 광학현미경 사진을 보여 주고 있다. 그림에서 보듯이 모재는 α -Fe상과 검은

막대상의 흑연(graphite) 그리고 응고셀 경계부에 비평형 응고상인 스테다이트(steadite)로 구성되어 있다. 여기서 스테다이트 조직은 P의 함유로 형성된 Fe_3P 의 3원 공정($Fe-Fe_3C-Fe_3P$)으로서 정출된 조직이다. 그리고 Fig. 4는 시간에 따른 캐비테이션 부식 양상을 광학현미경으로 촬영한 조직사진이다. 60분, 120분, 180분, 240분 시간이 경과함에 따라 캐비테이션 부식이 진행되었고, 그림에서 나타나듯이 주로 흑연상을 따라 부식이 진행되었다. 240분이 되었을 때는 흑연상은 대부분 부식 되었지만 $\alpha-Fe$ 상은 잔존하고 있는 것을 관찰 할 수 있다.

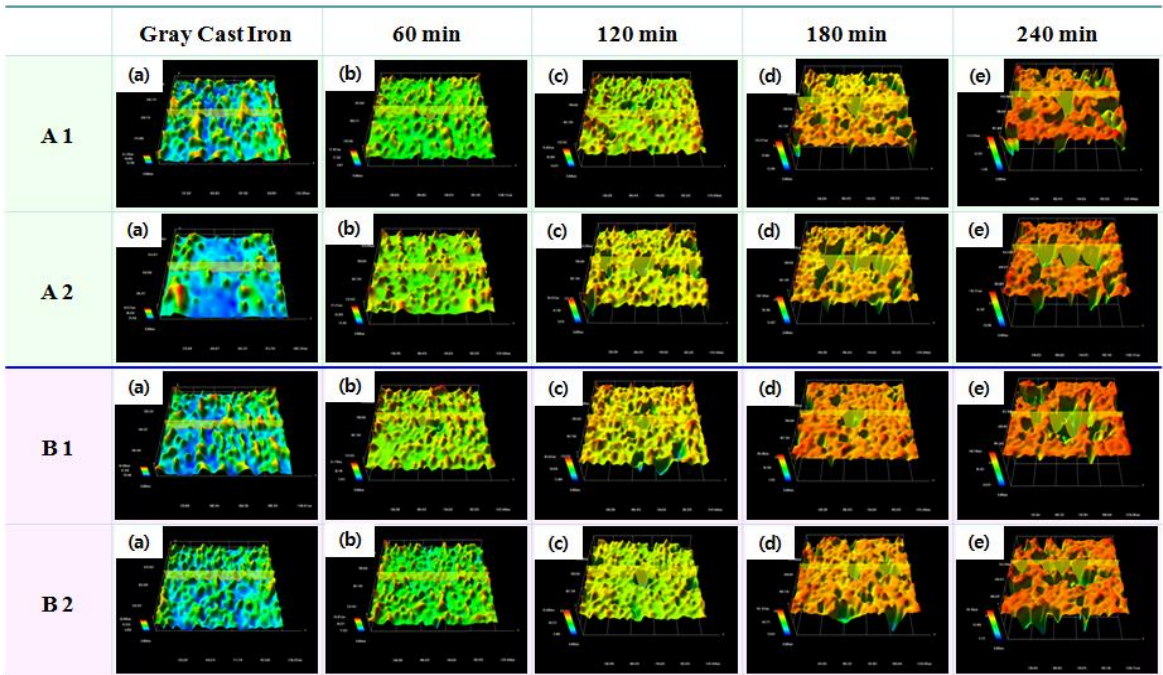
Fig. 5 Cavitation corrosion according to test time taken with 3D micro scope

Fig. 5는 시간에 따른 캐비테이션 부식 양상을 3D 현미경으로 촬영한 사진이다. 사진에서 보듯이 60min 후 회주철 시편의 표면의 거칠기가 증가하는 양상을 보이고 있으며, 부동액에 따라 표면 거칠기 변화 양상은 비슷한 거동을 보이고 있다. 180min에서 240min 사이에는 공식(pitting corrosion)으로 생긴 손상부위가 crater로 급격하게 성장하는 것을 관찰 할 수 있다. Fig. 6은 3D 현미경으로 촬영한 캐비테이션 손상 부위를 탐침으로 프로파일링하여 손상 깊이를 측정 한 사진이다. 시험전의 시편의 표면 거칠기는 $16.7\mu m \sim 17.9\mu m$ 로 측정되었다. 그리고 60min 후에는 캐비테이션 침식으로 공식이 발생 하였으며 이때 부동액 A로 실험한 시험편의 손상 깊이는 $35.6 \sim 46.4\mu m$ 이었고 부동액 B로 실험한 시험편의 손상 깊이는 $32.4 \sim 44.8\mu m$ 로 측정되었

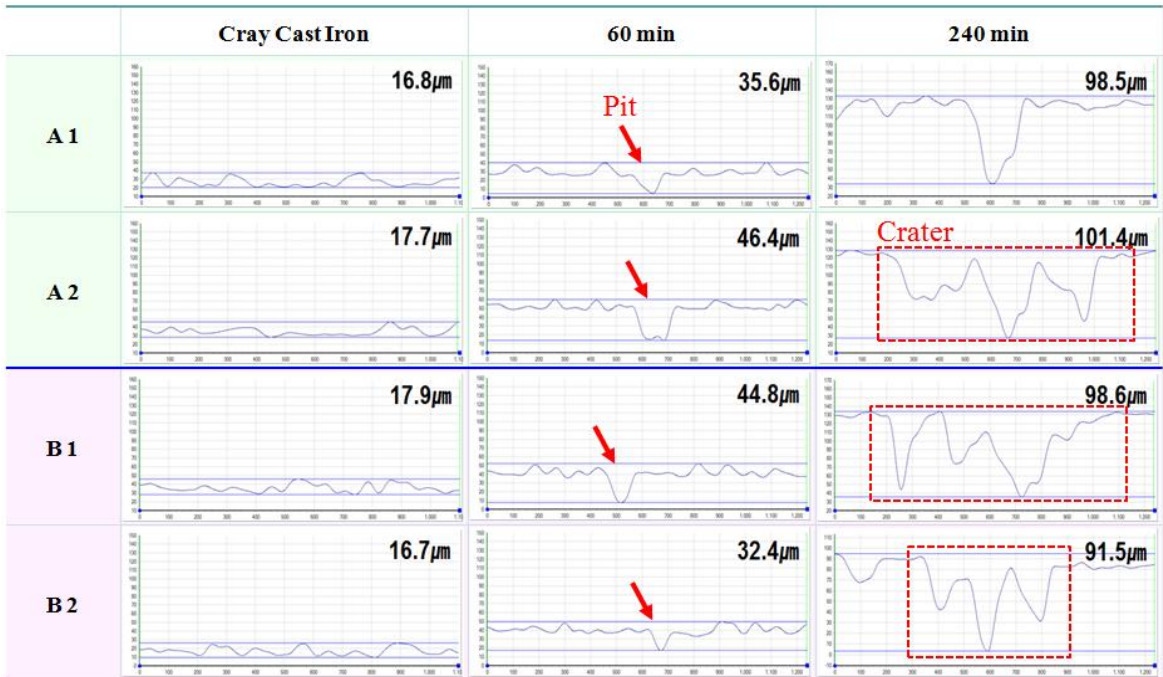
Fig. 6 Depth of corrosion damage according to test time

다. 240min 후는 손상면적 및 손상깊이가 증가하는 crater 손상이 발생되었고 이 때 손상깊이는 부동액 A는 $98.5 \sim 101.4\mu m$ 이고, 부동액 B는 $91.5 \sim 98.6\mu m$ 로 측정 되었다. 즉, 부동액 A와 B에 대한 손상깊이 비교 해보면 부동액 A와 B는 오차범위 내에서 유사한 것으로 판단된다.

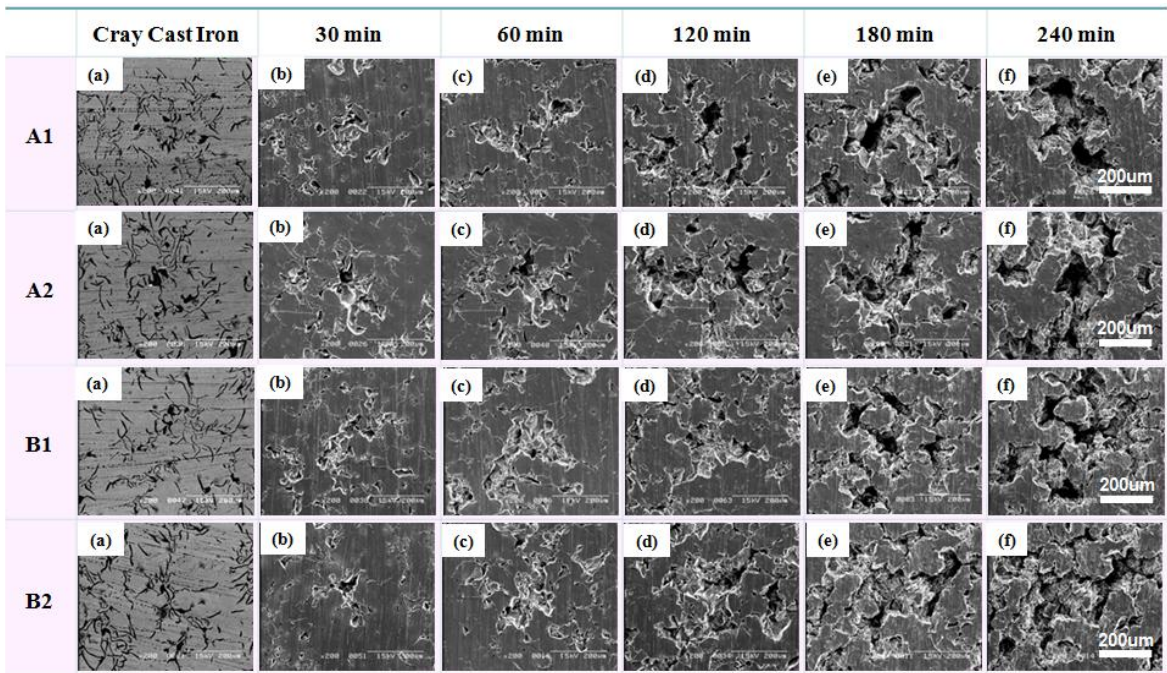
Fig. 7 Cavitation corrosion according to test time taken with SEM

Fig. 7에서는 시간에 따른 캐비테이션 침식에 대한 SEM 사진을 나타내고 있다. 부동액 A와 B에서 모두 처음에는 캐비테이션 침식에 의해 기지에 분포하고 있는 편상의 graphite 상이 소멸되고 순차적으로 최종 응고부에 분포하고 있는 스테다이트가 부식되어 떨어져 나가게 된다. 그 후 시간이 증가함에 따라 공식으로 인해 α -기지가 급격하게 부식되었다. 해수에서의 캐비테이션 침식 및 부식반응에서는 깊이 방향으로 공식이 진전되면서 손상깊이가 증가하고 주변부가 평탄화 되고 다시 생성된 공식에 손상깊이가 증가하는 양상을 나타내는 보고가 있다^[8]. 그러나 본 실험에서는 캐비테이션 가속화에 대한 실험으로 공식 후 주변부 평탄화 없이 깊이 방향으로 침식 및 부식이 발생하게 되고, 결국 실린더 라이너에 미세한 hole을 조래 하는 것으로 판단된다. 또한, 타 연구 결과에서도 캐비테이션 손상은 일반적으로 가장 취약한 부분인 기지상과 단단한 석출물간의 경계에서 먼저 크랙이 발생하여 손상이 시작된다고 알려져 있다^[9]. Fig. 8은 본 실험결과를 정리한 회주철 캐비테이션 침식 및 부식에 대한 메커니즘을 도식화 한 그림이다. 습식 환경에서 회주철 실린더 라이너는 60Hz의 고속 상하 왕복운동에서 국부적인 micro jet이 발생하고 라이너 벽에 캐비테이션이 발생한다. 이때, 초기에는 캐비테이션 침식에 의해 기지에 불규칙적으로 분포된 기지상과 인접한 편상의 graphite가 마멸되고, 침식작용과 더불어 전해질(electrolyte) 내의 전기화학적 반응으로 인해 부식이 반복적으로 발생한다. 그 후에는 공식 발생과 더불어 편상 graphite 근방의 삼원계 상인 스테다이트가 부식된다. 최종적으로 이러한 반복적인 침식 및 부식발생 부위가 network를 형성하게 되어 α -기지가 자연스럽게 이탈 된다. 결국 이러한 과정으로 캐비테이션 침식 및 부식에 의해 회주철 실린더 라이너에 천공이 발생하게 되는 것으로 판단된다.

향 후 회주철의 실린더 라이더 캐비테이션 침식 및 부식 방지를 위한 연구로는 편상 흑연 및 최종 응고부의 스테다이트 상 제어를 통한 초기 캐비테이션 침식량 감소 등의 조직제어의 연구가 진행되어야 할 것이며, 이 연구는 향 후 회주철 캐비테이션 침식 및 부식방지 연구의 기초자료로 쓰일 것으로 판단된다.

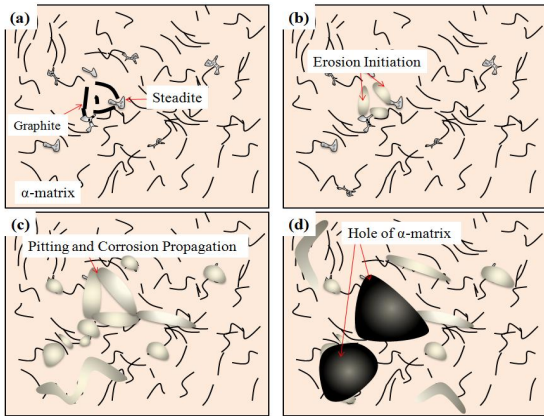
Fig. 8 Cavitation erosion pattern and corrosion pattern diagram of gray cast iron cylinder liners

1. 피스톤 고속 상하 왕복운동에 의해 발생된 micro jet은 회주철 라이너 벽에 캐비테이션 침식을 유발하여, 반복되는 침식과 전기화학적 부식반응으로 실린더 라이너에 천공이 발생한다.
2. 조직사진 분석결과 회주철 라이너 캐비테이션 침식은 α -기지와 근접한 편상형태의 조대한 graphite에서부터 시작 되었고 순차적으로 삼원 계상인 스테다이트 및 기지조직이 부식되어 소멸되었다.
3. 회주철 캐비테이션 침식 및 부식 특성은 A, B 부동액에 관계없이 공식 발생 후 깊이 방향으로 급격하게 균열이 발생하여 crater가 생성되는 유사한 결과를 나타냈다.
