## 노인복지시설의 소방안전관리실태에 관한 연구

### Study on the Status of Fire Safety Management in Elderly Welfare Facilities

(Received April 24, 2018; Revised May 30, 2018; Accepted June 18, 2018)

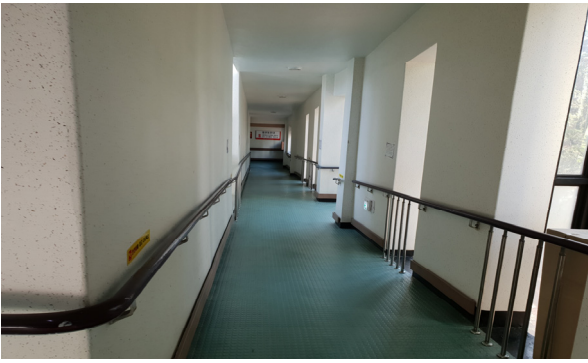
노인주거복지시설 및 노인의료복지시설의 시설기준 및 직원 배치기준에는 침실이 2층 이상인 경우 경사로를 설치하도록 되어 있으나 단서조항으로 ‘승강기시설 안전관리법에 따른 승객용 엘리베이터를 설치한 경우에는 경사로를 설치하지 아니할 수 있다.’<sup>(6)</sup>라고 되어 있어 Figure 1과 같이 조사대상 시설 중 1개소에만 경사로가 설치되어 있다.

Figure 1. Example of ramp installation.

김학중 등의 ‘엘리베이터 피난계산 고려인자에 관한 연구’에 따르면 엘리베이터를 이용한 수직피난은 수직피난시간의 단축이 가능하나 엘리베이터를 기다리는 동안의 위험성, 화재층에서 출입문의 개방가능성, 다수의 피난자에 의해 문이 완전히 닫히지 않는 경우 출발하지 않거나, 전력공급케이블이 손상되는 경우 등의 문제점이 발생할 수 있으며 엘리베이터 피난계산 고려 인자로서 출발시간, 왕복이동시간, 대기시간, 운행시간 등이 소요되며 각 인자들은 여러 가지 조건에 따라 커지는 등 달라질 수 있고 엘리베이터를 피난용으로 활용하기 위해서는 제연, 구획화, 방수, 전력공급 등의 부가적인 검토가 필요하다고 했다<sup>(9)</sup>. 따라서, 승객용 엘리베이터를 설치한 경우 경사로의 설치를 면제하는 것은 부적합하며 원칙적으로 경사로를 피난을 위한 기본 대책으로 하여야 한다.

다만, 자력으로 피난이 불가능한 중증환자에 대하여 경사로를 이용한 피난보다 피난용 엘리베이터를 사용하는 것이 유리할 수 있으므로 피난용 엘리베이터에 관한 추가 연구를 통해 보조적인 수단으로 피난용 엘리베이터를 사용할 수 있도록 기준을 신설하여야 할 것이다.

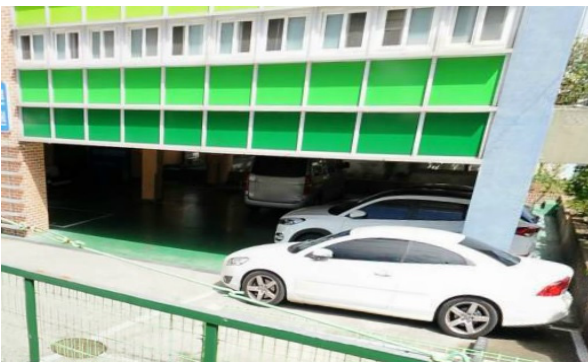
Figure 2. Example of piloti architecture.

조사대상 시설중 필로티구조인 건축물은 1건 있었으며 필로티 내부에 출입구가 있는 것으로 나타났다. 건축물을 필로티구조로 하는 경우 Figure 2와 같이 필로티 내부를 대부분 주차장으로 사용한다. 차량 화재시 최대발열량이 5.4 MW이고, 최대온도가 1,206 °C이므로<sup>(13)</sup> 필로티 내에 여러 대의 차량이 주차되어 있을 경우 주차된 차량에서 화재가 발생하면 필로티를 경유하여 피난하는 것은 거의 불가능하다.

제천스포츠센터나 의정부 대봉그린아파트 화재에서도 1층이 필로티 구조로 되어 있고 필로티 내부에서 화재가 발생하여 차량 등에 옮겨 붙으면서 피난 및 진화에 어려움을 겪었던 것을 보면 피난 및 진화라는 면에서 필로티구조는 대단히 위험한 구조로 평가할 수 있다. 최승복 등의 “필로티 공간의 화재시 재실자의 위험성에 관한 연구”에 따르면 필로티에서 화재가 발생할 경우 재실자가 밖으로 대피할 수 없어 위험에 노출되므로 필로티 공간을 주차장으로 활용하지 않아야 하며 필로티와 건물내부로의 출입문은 방화문으로 설치하여야 하고 필로티 이외의 비상문을 설치하여 재실자가 다른 곳으로 대피할 수 있도록 하여야 하며 피트(PIT)와 같은 건물 상층부로의 직통공간은 밀폐구조로 하여야 한다고 하였다<sup>(14)</sup>.

로터 구조는 노인복지시설에 적용할 수 없도록 ‘노인복지 시설의 종류별 시설기준 및 직원 배치기준’을 개정하여 제한하고 최승복 등의 연구에서 밝힌 바와 같이 별도로 제정된 기준에 따라 설치한 경우에 한하여 허용하여야 한다.

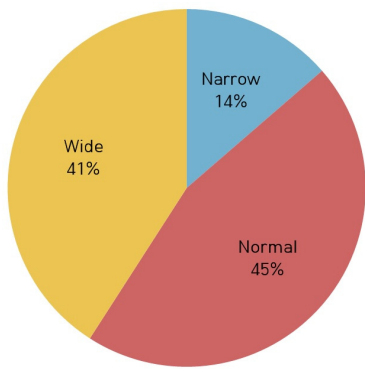
Figure 3. Fire fighting activity space.

외부에서 소화활동을 위한 공간에 대하여 소방차량이 접근하기 어려운 경우를 ‘협소’, 소방차량이 접근하기 쉬우나 기타 소화활동 공간이 없는 경우 ‘보통’, 소방차량의 접근도 용이하고 기타 소화활동 공간이 많은 경우 ‘여유’의 3단계로 구분하여 조사한 결과 Figure 3과 같이 22개 대상 중 3개의 대상(14%)이 ‘협소’, 10개의 대상(45%)이 ‘보통’, 9개의 대상(41%)이 ‘여유’인 것으로 확인되었다. 소화활동 공간이 협소한 3개의 대상 및 보통인 10개의 대상은 대체로 도심지에 위치하고 있으며 소화활동공간이 여유 있는 9개의 대상은 대형 병원의 부속시설이거나 도시 외곽지역에 위치하고 있는 것으로 확인되었다.

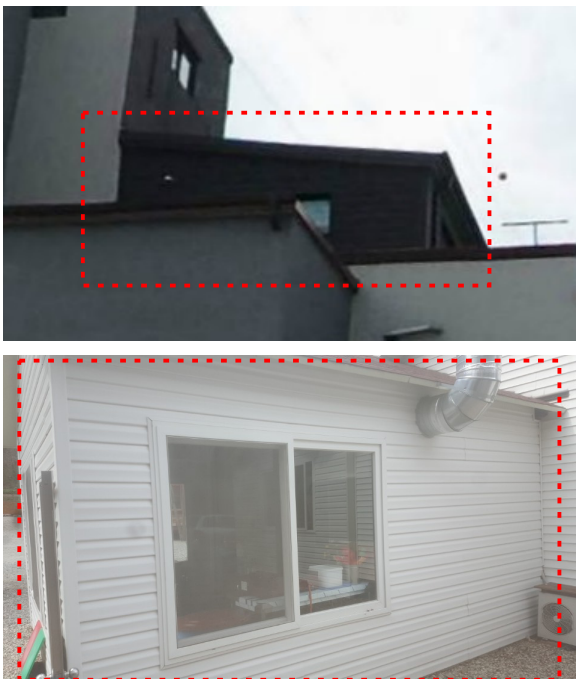
Figure 4. Example of illegal extension.

불법건축물의 여부에 대해 확인한 결과 조사대상시설 중 4개소에서 불법건축물이 확인되었으며 Figure 4와 같이 3개소는 주방부분의 공간 확보를 위한 불법 증축, 1개소는 외부 옥상 테라스를 구획하여 불법 증축하여 휴게시설로 사용하는 것으로 나타났다. 불법건축물은 관련규정에 맞지 않는 건축자재를 사용하거나 소방시설을 설치하지 않아 화재에 취약하고 화재시 쉽게 연소 확대될 수 있어 주기적인 점검을 통해 불법사항을 확인하고 현행법령에 맞게 시설을 보완할 수 있도록 하여야 한다.

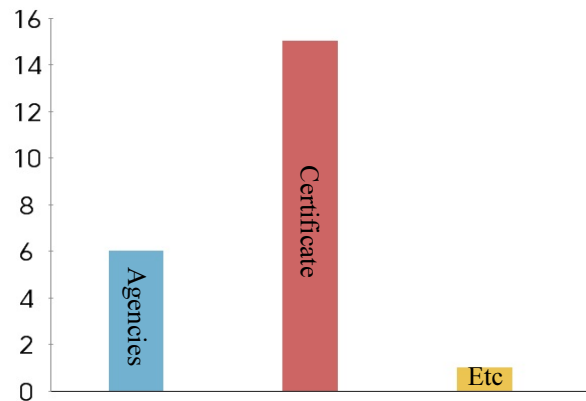
소방안전관리현황은 관할 소방서에 선임된 소방안전관리자의 자격의 종류를 확인한 결과 Figure 5와 같이 업무대행이 6개소, 소방안전관리자 수첩이 15개소, 소방안전관리자 선임대상이 되지 않는 대상이 1개소로 확인되었다.

**Figure 5.** Qualification of fire safety manager.

소방안전관리 업무의 대행을 하는 경우 대행하는 업체에서는 상기 소방안전관리자의 업무 중 3호 또는 5호에 해당하는 업무만 대행가능<sup>(12)</sup>하고 나머지는 소방안전관리자가 스스로 수행하여야하기 때문에 별도의 교육을 받지 아니한 경우 해당 업무의 수행이 실질적으로 불가능하다.

노인복지시설에 선임되는 소방안전관리자는 적어도 노인복지시설의 규모에 맞는 소방안전관리자 자격수첩을 소지한 자로 제한할 필요가 있다. 소방안전관리자로 선임된 자의 직급에 대해 조사한 결과 Table 7과 같이 건물 소유주 1개소, 원장 5개소, 사무국장 5개소, 원무과장 3개소, 시설과장 2개소, 행정과장 1개소, 원무주임 3개소, 일반 사원 2개소로 확인되었다. 소방안전관리자는 화재시 소방업무에 대해 총괄적인 책임을 가지고 전체 인원을 지휘하여야하기 때문에 직급이 낮은 사람이 선임되는 경우 실질적인 지휘가 불가능하고 단순히 사고 후 책임만 지는 역할로 전락할
