## 풍향풍속 검출기 마스트 설계 개선에 관한 연구

김동영\*, 박해진  
국방기술품질원 합정센터 합정2팀

### A Study on the Improvement of the Mast Design for Wind Detector

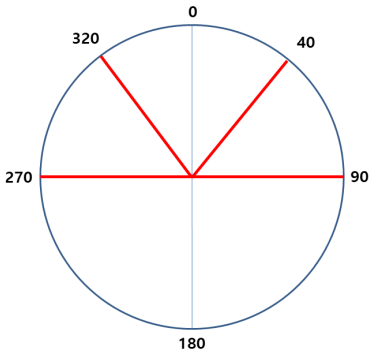
Fig. 5. Heading angle causing the wind detector movement malfunction

Area	Degree(°)
Starboard	40~90
Port	270~320

항해시운전평가 결과, Fig. 5처럼 어떤 특정 각도로 불어오는 바람에 의하여 함의 우현에서는 40~90도 부근, 좌현에서는 270~320도 부근에서 풍향풍속 검출기 움직임 오작동 현상이 발생되었다. Table 2에서 해당 구역 각도를 정리하였다. 움직임 오작동 현상은 풍향풍속 검출기가 바람 방향과 다른 방향을 가리키는 현상, 360도 빙글빙글 회전하는 현상, 움직임이 정지하는 현상이었다. Table 3에서 풍향풍속 검출기 오작동 현상을 정리하였다.

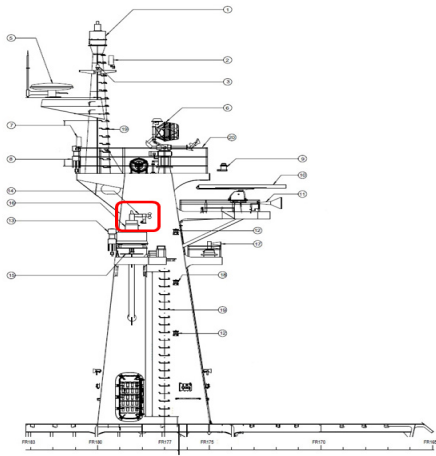
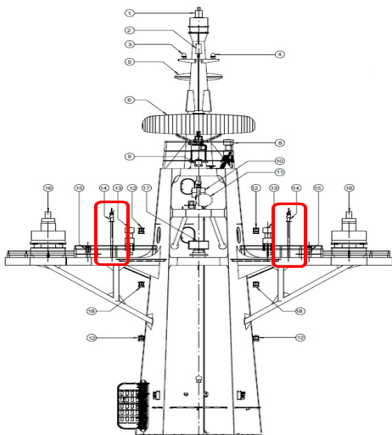
풍향풍속 검출기의 마스트 설치 위치에 의하여 움직임 오작동 현상이 생겼는지 확인하기 위해서, Fig. 8 마스트 측면 배치도와 Fig. 9 마스트 정면 배치도에서 풍향풍속 검출기 설치 위치를 찾아보았다. 붉은색 상자로 표시한 부분이 풍향풍속 검출기이다. 풍향풍속 검출기는 마스트 구조물에 인접하게 설치되어 있다. 그러나 마스트 배치도에서 설치 위치 확인만으로는 풍향풍속 검출기 오작동 원인을 이해하기가 어렵다. 그러므로 불어오는 바람 방향이 마스트에 설치된 풍향풍속 검출기에 어떤 영향을 줄 수 있는지, 이러한 상황을 이해하기 쉽도록 간략하게 그려진 마스트의 평면 배치도 도안이 필요하다.

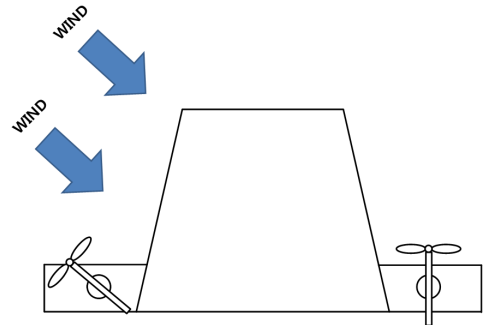
Fig. 10. A schematic layout diagram of the simple mast

Fig. 10에서 약 10시 방향에서 바람이 불어온다고 가정하면, 좌현 풍향풍속 검출기는 불어오는 바람의 방향으로 가리키는데, 우현 풍향풍속 검출기는 마스트 구조물에 가려져서 불어오는 바람의 직접적인 영향을 받지 않게 된다. 그리고 마스트 구조물 뒤쪽으로 Fig. 11처럼 와류 (Vortex) 기류(Air Current)가 형성되어, 우현 풍향풍속 검출기는 바람 방향과 다른 방향을 가리키거나, 360도 빙글빙글 회전하거나, 움직임이 정지하는 현상이 생길 수 있다고 추정하였으며, 그 결과 우현 풍향풍속 검출기는 40~90도 부근에서 풍향풍속 검출기 움직임 오작동 현상을 발생시켰다고 추정하였다.

위와 마찬가지로 약 2시 방향에서 바람이 불어온다고 가정하면, 우현 풍향풍속 검출기는 불어오는 바람의 방향으로 가리키는데, 좌현 풍향풍속 검출기는 마스트 구조물에 가려져서 불어오는 바람의 직접적인 영향을 받지 않게 된다. 그리고 마스트 구조물 뒤쪽으로 와류 기류가 형성되어, 좌현 풍향풍속 검출기는 270~320도 부근에서 풍향풍속 검출기 움직임 오작동 현상을 발생시켰다고 추정하였다[1,2].

항해시운전평가 결과, 어떤 특정 각도로 불어오는 바람에 의하여 함의 우현 및 좌현에서 풍향풍속 검출기 움직임 오작동 현상이 다시 발생되었다. 움직임 오작동 현상은 풍향풍속 검출기가 바람 방향과 다른 방향을 가리키는 현상, 움직임이 정지하는 현상이었다. Fig. 10에서 설명했던 것처럼, 마스트 구조물이 불어오는 바람을 가려서 바람 방향 뒤쪽에 설치된 풍향풍속 검출기에 바람을 보낼 수 없어서, 풍향풍속 검출기는 바람 방향과 다른 방향을 가리키거나 움직임이 정지하는 현상이 생길 수 있다고 추정하였다. 360도 빙글빙글 회전하는 현상은 사라졌으므로, 와류 기류 형성은 감소했다고 추정되어 신규 마스트 야드 설계 개선 방안이 일부 유효한 것으로 확인되었다. Table 6에 첫 번째 설계 개선 방안 및 문제 해결 내용을 정리하였다.

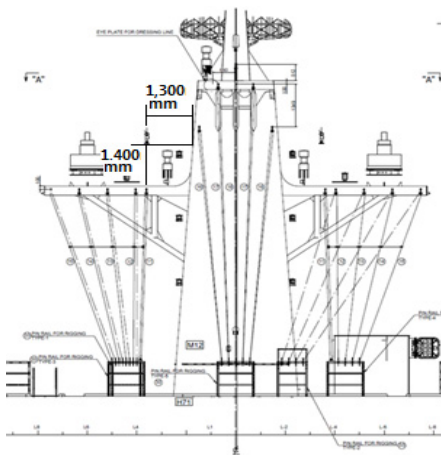
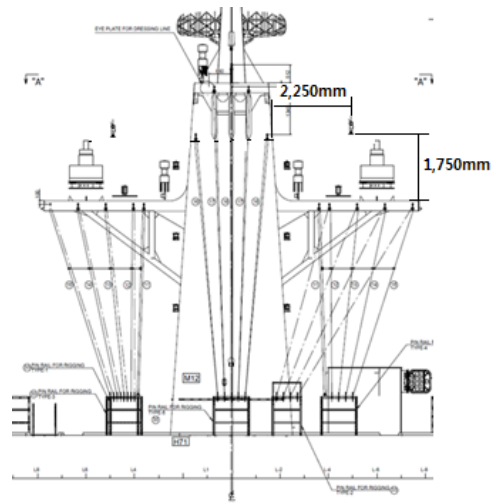
그럼 먼저 Fig. 12의 기존 마스트 야드에서, Fig. 13 처럼 풍향풍속 검출기 위치를 마스트와 이격하고 높이를 상향으로 이동 설치하는 방안을 검토하였다. 공사는 케이블 교체 및 파운데이션(Foundation) 보강 등 공사가 필요하다. 그러나 마스트 구조물에 의한 와류(Vortex) 기류(Air Current) 발생 가능성이 있으며, 와류 기류가 풍향풍속 검출기에 얼마나 많은 영향을 줄 수 있는지, 풍향풍속 검출기 설치 전 예상을 불가하여 다른 개선 방안에 대한 검토가 필요했다.

Fig. 13. On the existing mast yard, the moving installation plan for the wind detector

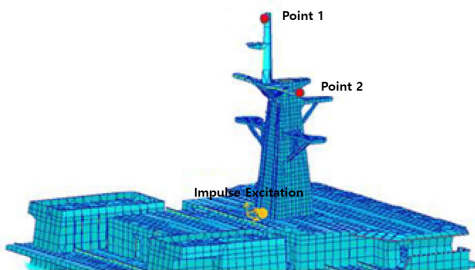
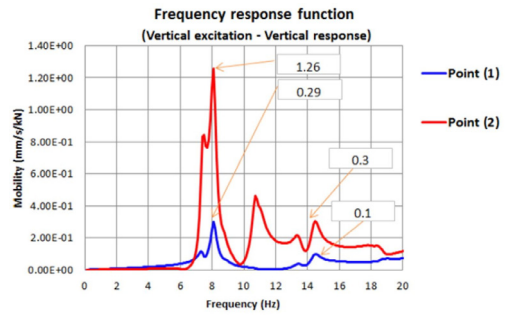
Fig. 15처럼 마스트 하단부에 1 kN 방향별 가진을 실시하여, 주파수응답함수(FRF) 모빌리티(Mobility, 속도/힘)를 구하였다. 주파수응답함수(FRF) 비교지점은 마스트 끝단(Point 1), 추가 설계된 신규 마스트 야드 끝단(Point 2)이다. 마스트의 주요 주파수응답함수(FRF)에는 수직방향 가진 성분이 가장 크다. Fig. 16는 Point 1과 Point 2의 수직방향 주파수응답함수(FRF)를 보여준다.

Frequency	Mobility(mm/s/kN)	
	Point 1	Point 2
8 Hz	0.29	1.26
14.5 Hz	0.1	0.3

Table 5에서 위치별 주파수응답함수(FRF)를 비교하여 정리하였다. Point 2가 Point 1 보다 8 Hz에서는 4.34배, 14.5 Hz에서는 3배 정도 큰 것으로 확인된다. 그리고 Fig. 17에서 마스트 끝단(Point 1)에서 샤프트(Shaft) RPM에 따른 수직방향 진동 응답을 확인하면, 수직방향 진동 응답은 150 RPM 부근에서 최대 1.65 mm/s, peak로 확인된다.

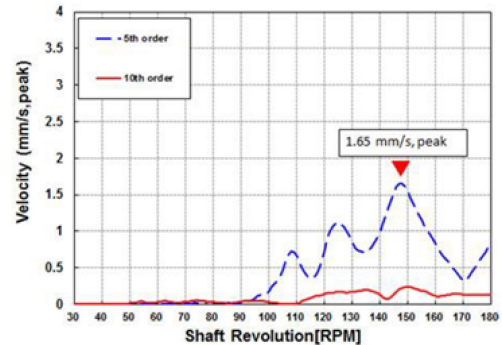
Fig. 17. Vertical vibration response according to shaft RPM on the point 1

Table 5 및 Fig. 17의 자료 분석 결과를 참고하여 진동을 예측하면, 추가 설계된 신규 마스트 야드 끝단(Point 2)에서는 최대 7.16 mm/s, peak로 진동이 발생될 것으로 추정된다. 합정 설계/건조 기준의 진동 적용 기준(조합(수)-기-0-002(2))에서 선체 국부구조에 대한 허용기준은 진동수 0~300 Hz에서 속도는 30 mm/s 이하를 만족해야 한다. 추가 설계된 신규 마스트 야드의 진동은 10 mm/s, peak 이하로 진동이 발생될 것으로 추정되므로, 진동에 의한 부정적 영향은 없을 것으로 검토하였다[5,6].

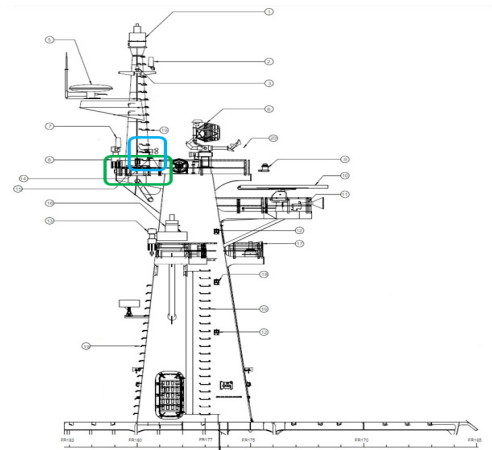
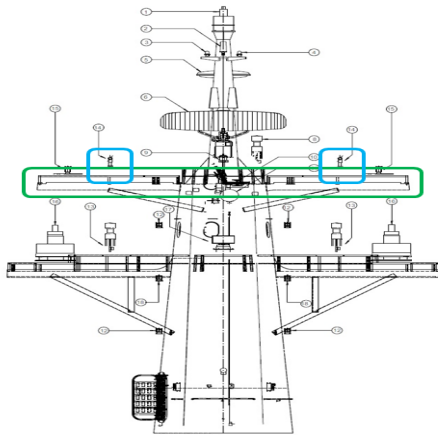
풍향풍속 검출기가 마스트에서 이격 설치된 신규 마스트 야드 설계 개선에 문제가 없는지 검증이 필요하여, 풍향풍속계의 항해시운전평가를 실시하였다. 함의 침로(Heading) 각도를 변경하여 항해하면서 0~360도 방향까지 전반적인 각도에서 정상 작동 여부를 확인하였다. 항해시운전평가 결과, 함의 우현 및 좌현에서 풍향풍속 검출기 움직임 오작동 현상이 더 이상 발생하지 않아서 적절한 개선 방안으로 확인되었다. Table 7에 두 번째

설계 개선 방안 및 문제 해결 내용을 정리하였다. 항해시 운전평가를 실시하여 설계 검증을 마쳤으며, Fig. 19과 Fig. 20처럼 신규 마스트 배치도를 최종 확정하였다.
