# RF 방사 신호로 인한 특정 주파수 수신 잡음 현상의 원인분석 및 개선

## Analysis and Improvement Specific Frequency Reception Noise Phenomena Due to RF Radiation Signal

The purpose of this paper was to identify a method to improve received noise in a specific frequency band, caused by RF radiation signals during aircraft operation. The communication equipment of the aircraft is critical to the performance and safety of the flight mission, as it is responsible for the function of internal and external communications. Noise-free, clean communication quality, as well as transmission and receiving functions have to be implemented. Thus, the cause analysis of the reception noise in a specific frequency band, was analyzed through trouble shooting. The receiving noise due to the RF radiation signal emitted from the subsystem unit inside the aircraft, was improved by shielding with a CAP with electroless nickel plating applied. Additionally, the measurement and verification results of the improvement method are also described.

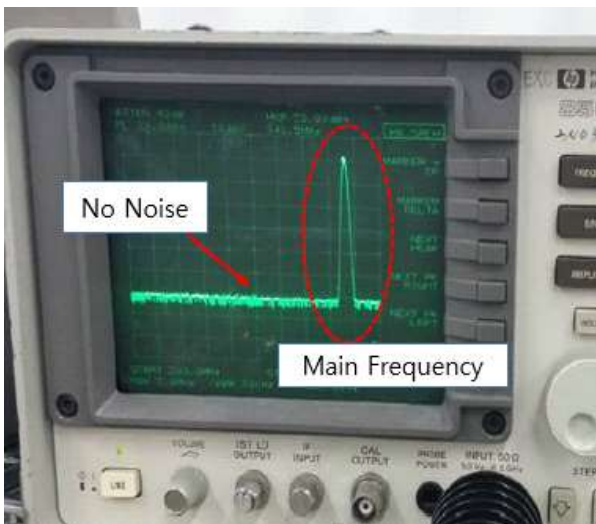
Fig. 4 Measurement result of specific frequency signal level in communication equipment

수신 잡음을 유발할 수 있는 주요 통신장비인 무전기와 인터컴 대상으로 신호 발생기(Signal Generator)를 통해 지속적인 무한 경로 송신 신호를 발산하였고, 잡음이 발생한 특정 주파수 대역대 신호 레벨에서의 발진 여부를 측정하였다. Fig. 4와 같이 통신장비 단품 시험에서는 실제 송신되는 중심 주파수(Main Frequency) 신호만 정상적으로 측정되었고, 수신 잡음이 발생한 특정 주파수 신호 대역 대에서도 잡음 레벨이 측정되지 않았다.

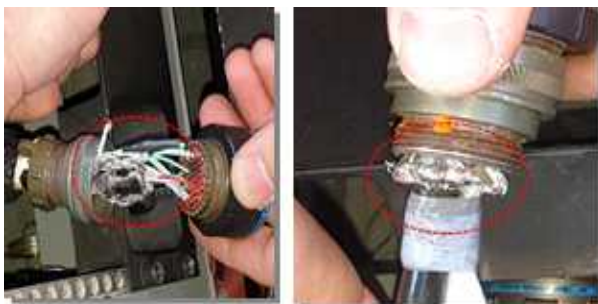
**Fig. 7** Check result of the backshell & shield of RF cable

통신 시스템에 케이블에 전자기 차폐 부분인 백셸(Backshell) 및 차폐를 분리 후 내부 상태와 작업 상태도 확인한 결과, Fig. 7과 같이 양호한 작업상태와 손상 없는 차폐상태가 유지함을 확인되었다[6].

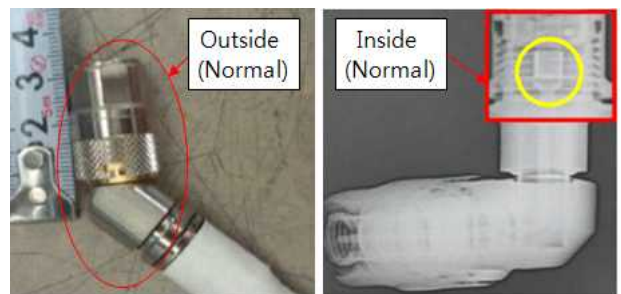
**Fig. 8** Check result on the inside & outside of RF Cable

통신장비와 송/수신안테나 간에 연결되는 RF 케이블을 제작 및 장착 시에 우발적인 축력 등으로 인하여 케이블 차폐 손상, 유전체 유동 발생, Contact 불량으로 인해 원치 않는 잡음이 유발할 수 있다. 특정 주파수 잡음이 지속해서 발생한 항공기의 RF 케이블을 탈거하여 X-ray로 외/내부 상태를 확인하였다. 점검한 결과, 항공기의 시스템에 적용된 RF 케이블과 같은 적합한 작업방식이 적용되었고[7], RF 케이블에 라벨 튜브, 수축 튜브, 케이블 해체 등의 구성품을 단계적 분해 검사 시에도 Fig. 8과 같이 특이사항이 확인되지 않았다.

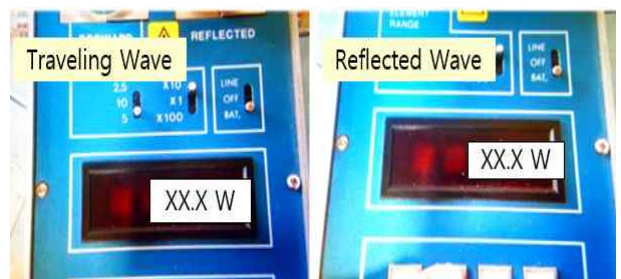
**Fig. 9** Traveling and Reflected Waves of RF Cable

또한, RF 케이블의 부적절한 제작 및 장착이 될 경우, RF 간섭 신호 등으로 인해 통신시스템의 안테나의 송/수신 시에 반사파의 영향과 단선으로 인한 잡음 신호가 유발될 수 있다[8]. 통신 시스템의 RF 케이블을 항공기에 장착한 상태에서 RF 케이블에서의 진행파 및 반사파를 주파수 2XX ~ 3XX MHz에서 전력 X ~ XX W 기준으로 Wattermeter로 측정하였다. 측정한 결과, Fig. 9와 같이 진행파와 반사파가 모두 동일하게 측정되어 진행파 및 반사파의 신호는 정상으로 확인되었다.

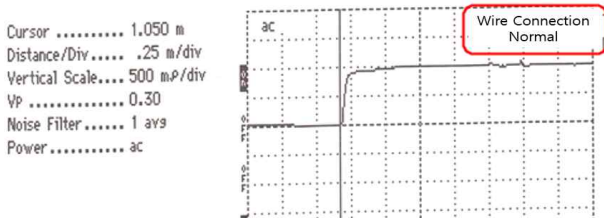
Fig. 10 Measurement result of RF cable disconnection

통신 시스템 배선에 TDR(Time Domain Reflector meter)를 사용하여 RF 케이블의 단선 부분을 확인한 결과, Fig. 10과 같이 케이블의 내부 단선 및 손상 없음이 확인되었다.

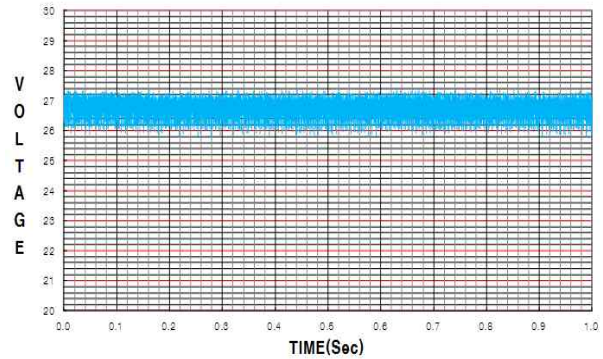
Fig. 12 Measurement result of voltage ripple

항공기 전력계통은 군용 전원 규격(MIL-STD-704F)에 규정된 정상 범위 내의 주 전원을 통신 시스템에 제공해야 하며, 통신 시스템 장비는 규격서 내의 만족하는 성능으로 동작하여야 한다[9]. 항공기 엔진 시동 시에 발생하는 진동 등으로 인해 입력전압 불안정 및 리플(Ripple)이 유발되어 RF 신호의 발전으로 잡음이 발생할 수 있다. 따라서, Fig. 11과 같이 항공기 운영 시에 동일한 전원 조건과 입력전압으로 설정하고, 비교를 위해 엔진 전원, 배터리 전원 및 지상 전원 장비에서 제공되는 입력전압 특성을 스트립 차트(Strip Chart)와 오실로스코프로 측정하였다. 먼저, 전압 및 리플 특성을 저장하고 실시간으로 확인이 가능한 스트립 차트 장비를 사용하여 전압 및 리플 특성을 측정하였다. 측정결과, Fig. 12와 같이 매우 선형적인 특성을 가지고 전원 규격에 만족하는 약 2X V의 선형적인 전압과 리플이 측정되었다.

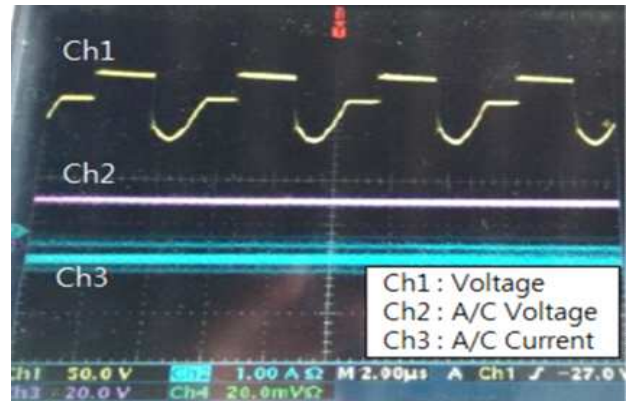
Fig. 13 Measurement result of input voltage of communication system equipment

또한, 오실로스코프 장비로 전압을 측정한 결과, Table 3과 Fig. 13과 같이 전원 규격 기준(2X V~3X V)을 만족하는 선형적인 항공기 입력전압이 통신장비로 제공되어 항공기 입력 전원에 따른 영향성은 없음이 확인되었다.

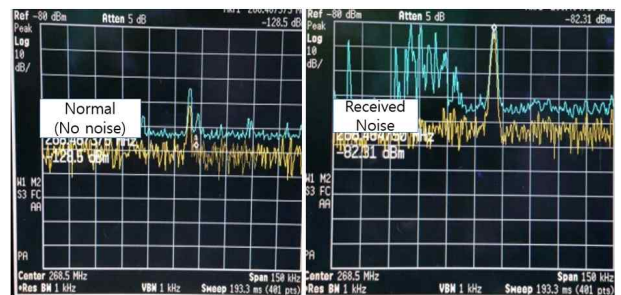
**Fig. 16** Measurement result of RF noise signal

하부 안테나의 차폐 시에 수신 잡음이 완전히 발생하지 않았고 상부 안테나에서는 간헐적으로 발생하여 항공기 하부 쪽에서 수신 잡음 경로가 형성되고 있음을 확인하였다. Fig. 16과 같이 하부 안테나에서 잡음이 발생하지 않을 때는 약 -100.X ~ -120.X dBm 정도의 잡음이 없는 정상적이고 규칙적인 RF 신호가 측정되었으나, 잡음이 발생할 때는 약 -70.X ~ 85.X dBm 이상의 강하고 불규칙한 잡음의 형태의 RF 신호가 측정되었다.

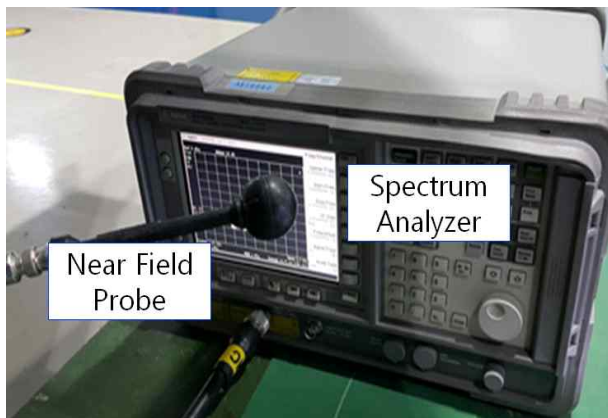
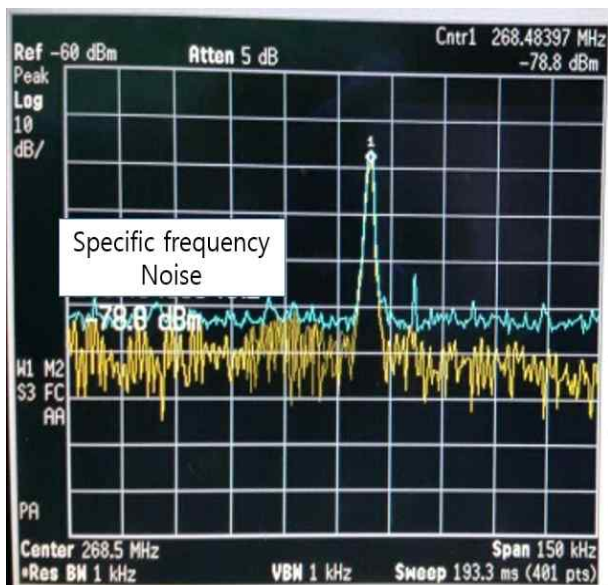
Fig. 18 Noise signal measurement result on the connector of sub system

측정한 결과, 항공기의 특정 계통과 관련된 보조시스템 장비내의 테스트용 커넥터 부분에서 Fig. 18과 같이 특정 주파수 대역 대에서 약  $-8X$  dBm 이상의 강하고 불규칙한 잡음의 형태의 RF 방사 신호가 측정되었다.

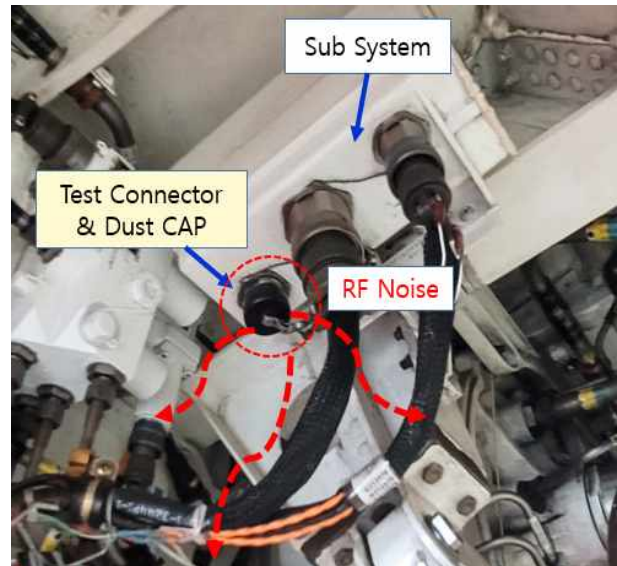
Fig. 19 Noise path through test connector

상세한 영향성 확인을 위해 해당 보조 장비에 인가되는 전원을 차단한 결과, 지속적으로 수신되던 특정 주파수 잡음이 수신되지 않았다. 따라서, 보조시스템의 장비가 RF 방사 신호의 소스 원인을 확인하였다. 따라서, 스펙트럼을 사용하여 보조 장비 내에 RF 방사 신호 부위를 상세히 측정한 결과, Fig. 19와 같이 보조 장비의 테스트용 커넥터에서 RF 방사 신호를 잡음의 형태로 발산하는 안테나와 같은 역할을 하고 있음이 확인되었다. 이에 따라 발산되는 RF 방사 신호가 주변의 배선 경로로 전송되어서 하부 통신 안테나로 수신됨에 따라 헤드셋에서 강한 잡음의 형태로 수신됨이 확인하였다. 하지만, 해당 보조시스템 장비의 기능은 특이사항 없이 정상적으로 동작하였기에, 발산되는 RF 방사 신호를 차폐할 방안을 검토하였다[10].

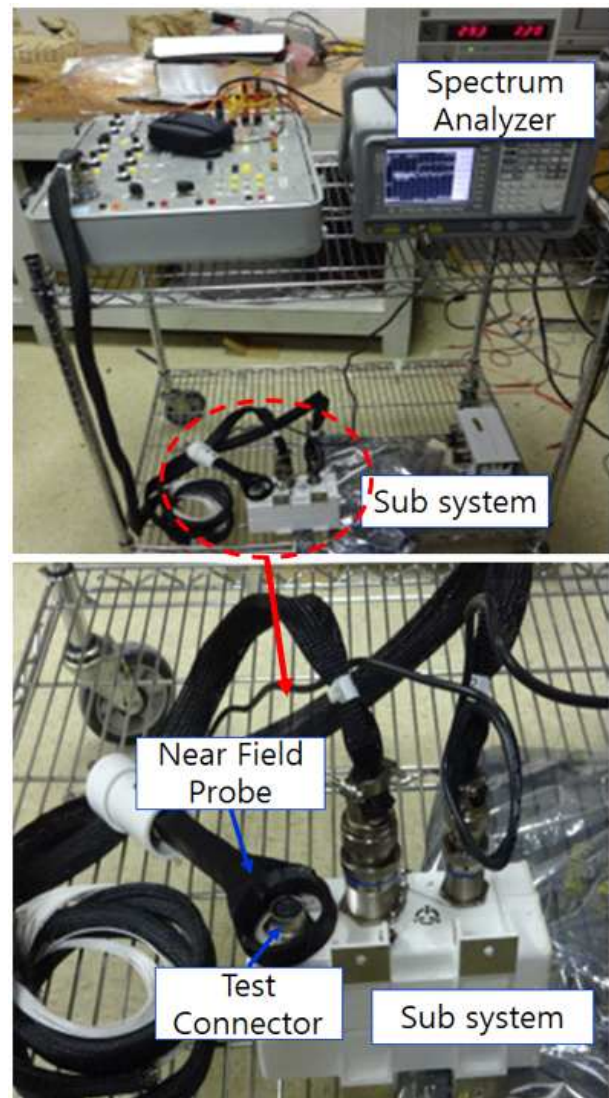
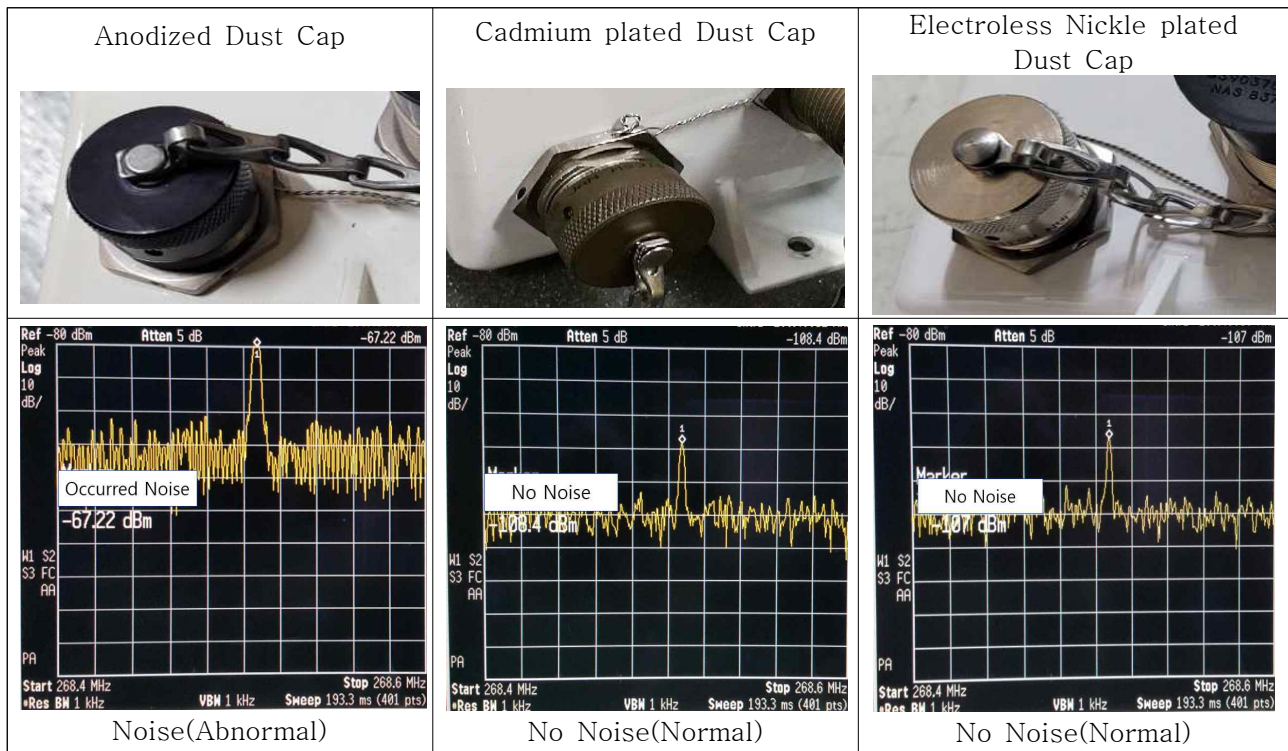
**Fig. 20** Measurement the RF radiation noise signal

보조시스템 장비 내의 테스트용 커넥터에서 유입되는 RF 방사 신호를 차폐하기 위해 항공기에 기존의 양극 처리, 카드뮴 및 무전해 니켈 재질의 Dust Cap을 장착 후 점검을 통해 개선 여부를 Fig. 20과 같이 비교하였다. 수신 잡음이 발생한 특정 주파수 대역(2XX~3XX MHz)에서 차폐 특성을 측정하였다.

측정한 결과, Table 6과 같이 카드뮴과 무전해 니켈 재질의 Dust Cap의 장착 시에는 잡음이 측정되지 않았고 RF 방사 신호의 차폐가 가능함이 확인되었다. 하지만 카드뮴의 경우에 항공우주, 군수, 항공분야에 널리 사용 중이나, 최근 카드뮴 금속의 환경 독성으로 인해 환경친화적이지 못하고 사용자의 건강과 안전에 부적합하여 단계적으로 폐기되어 대체 재료를 활용하여 도금을 처리하는 추세이다[18-19]. 따라서, 환경친화적으로 사용자의 안전과 건강에도 유해하지 않고 도금되는 부품의 형상과 관계없이 균일한 코팅과 매우 낮은 마찰계수를 가질 수 있고, 특히 비자극적인 특성으로 우수한 차폐 효과를 가지는 국방 규격화(MIL-DTL-26482)된 무전해 니켈 Dust Cap을 개선안으로 적용하였다[20-21]. 또한, 전기 도금된 니켈 또는 크롬(Chrome) 도금 등에 비해 우수한 마모와 내식성을 가지며 환경 비용과 폐기물 처리 비용 및 불균일한 전류 분포도 해소할 수 있어 최근 항공우주 산업 분야에서는 무전해 니켈 도금이 적용되고 있다[22]. 최종적으로 Fig. 21과 같이 무전해 니켈 plated Dust Cap을 적용한 후 점검하였다.

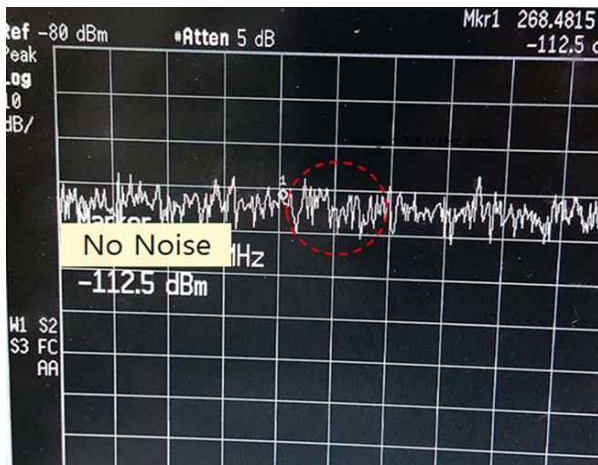
**Fig. 22** Noise measurement results after installed the electroless nickle plated dust Cap

개선안 적용 후 항공기에서 내/외부 통신 기능과 오디오, Tone 신호의 기능의 이상 여부 및 추가적인 신호 간섭 여부를 확인한 결과, Table 7과 Fig. 22와 같이 정상적으로 통신 기능이 동작하였고 수신 잡음도 발생하지 않아 개선 효과가 확인되었다.
