# 무인기용 발사장비의 추진와이어 파단 및 구조변형 방지를 위한 형상변경 사례

국방기술품질원

## A Case Study on Configuration Change for Preventing Propulsion Wire Fracture and Structural Deformation of Launch System of UAV

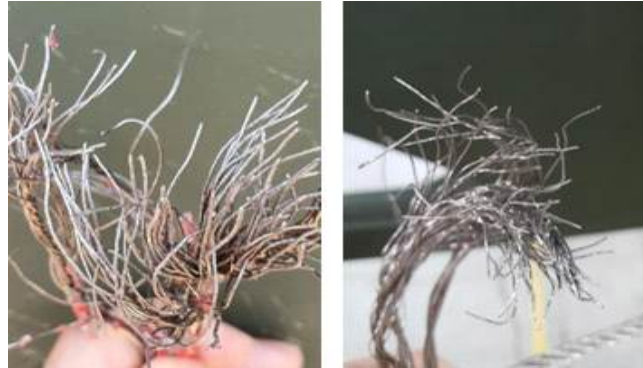
Figure 3. Propulsion Wire Fracture

사용자 운용 중 트롤리 전방 180 mm 지점에서 추진와이어 파단이 발생하였다. 최초 파단의 경우 제작사는 해당 추진와이어의 제작 결함으로 간주하여 추진와이어를 교체한 뒤 더미발사를 통해 추진와이어 파단이 재현되지 않음을 확인하고 조치를 마무리하였지만, 그 뒤 사용자 운용 중 결함이 재발하였다. 또한, 다른 발사장비에서도 추진와이

어 파단 결함이 유사한 지점에서 발생하였기 때문에 추진와이어나 특정 발사장비 단품 결함이 아닌 발사장비의 설계적 문제 혹은 잘못된 운용 절차에 따른 체계적인 문제인 것으로 판단하였다.

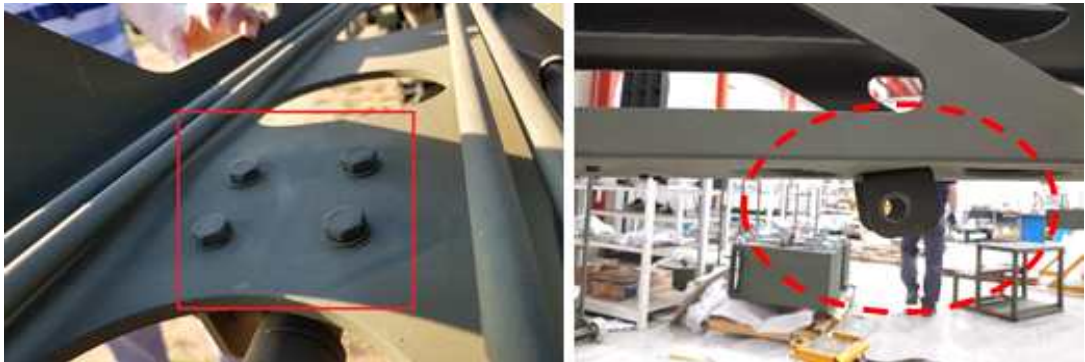
Figure 4. Rear Rail Deformation

제작된 발사장비의 성능점검을 위해 더미발사 시험을 정상적으로 수행한 뒤 발사장비 외관을 점검하는 도중 받침대를 연결하기 위한 브라켓이 설치된 후방레일의 구조물이 변형된 것을 발견하였다. 단품 결함여부를 파악하기 위해 다른 발사장비들을 대상으로 외관을 검사하였으며, 다른 발사장비에서도 동일 부분에서 변형이 발생한 것을 확인하였다. 변형이 발생한 발사장비의 경우 후방레일 몸체를 다시 제작하여야 하였다.

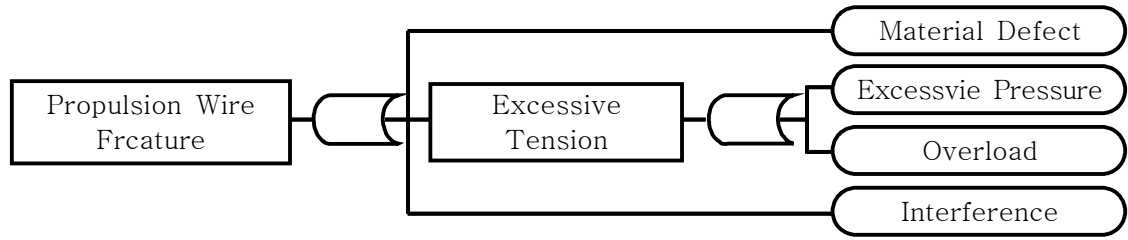
Figure 5. Fault Tree Analysis(Propulsion Wire Fracture)

Fault Tree방식을 통해 추진와이어 파단 결함 원인을 분석하기로 결정하였으며, Figure 5.의 Fault Tree를 작성하였다. 각각의 요인을 분석한 결과 원자재 불량, 운용 에러, 구조의 간섭 등의 요인들에서는 문제를 찾지 못하여, 비정상 하중이 인가되었을 가능성에 초점을 맞추게 되었다.

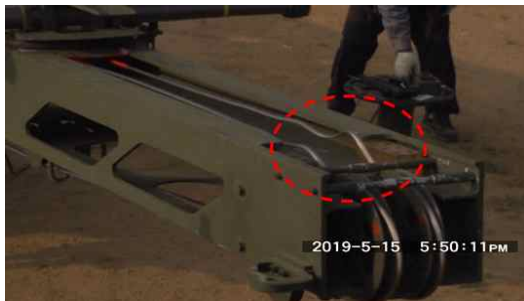
Figure 6. Abnormal Behavior of Propulsion Wire

비정상 하중이 가해지는 원인을 찾기 위하여 고속카메라로 발사 시 추진와이어가 파단되는 부분을 촬영하며 파단 재현시험을 진행하였다. 재현시험 중 파단이 발생하였으며 추진와이어가 정상 경로를 이탈하는 현상을 고속카메라 촬영을 통해 확인하였다.

추진와이어가 전방폴리에서 이탈하며 장력이 가해지지 않는 무부하 상태가 발생하기 때문에 전방폴리에 다시 안착하는 순간 전방폴리의 회전관성 및 마찰력으로 발생하는 장력이 추진와이어에 충격하중으로 가해질 것으로 판단 하였다. 수식 (2)를 통해 추진와이어의 항복강도 47 kN를 상회하는 49 kN의 장력이 발생할 수 있음을 확인하였다.

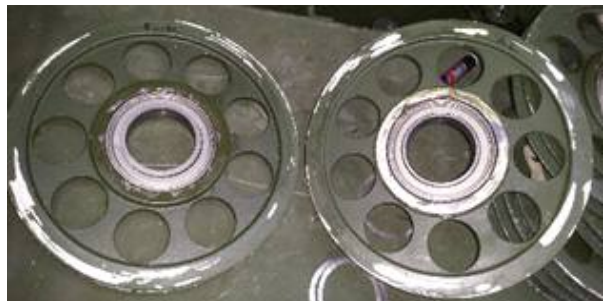
Figure 7. Interference between Pulleys

고장 재현시험 후 발사장비의 분해검사를 통해 폴리조립체 내에서 폴리 간 간섭이 발생하였음을 확인하였고, 추진 와이어의 출력거림은 폴리 간 간섭에 따른 추진와이어의 속도 불균일로 발생함을 알 수 있었다.

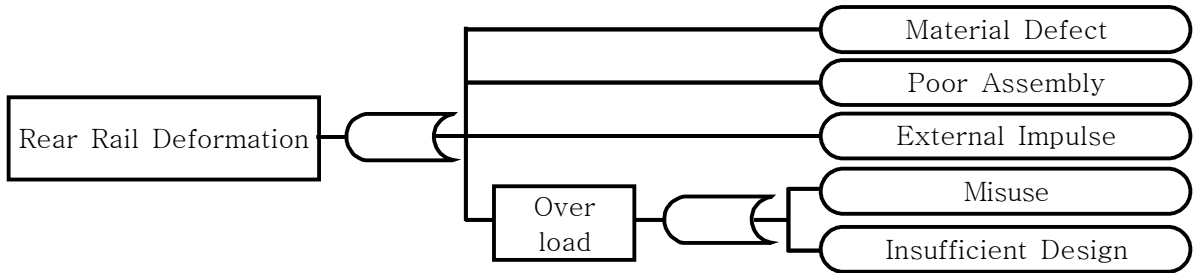
Figure 8. Fault Tree Analysis(Rear Rail Deformation)

결함 원인 분석을 위해 Figure 8.과 같이 Fault Tree를 작성하였다. 각각의 요인을 분석한 결과 원자재 불량, 조립 불량, 외부에서 가해진 충격 등의 요인들에서는 문제점을 찾지 못하였고, 발사절차 점검결과 매 발사 시 발사장비

의 받침대를 재조정하여 지면에 밀착시켜야 하지만 더미 연속발사를 진행하는 도중 받침대를 재조정하지 않은 점이 확인되었다.

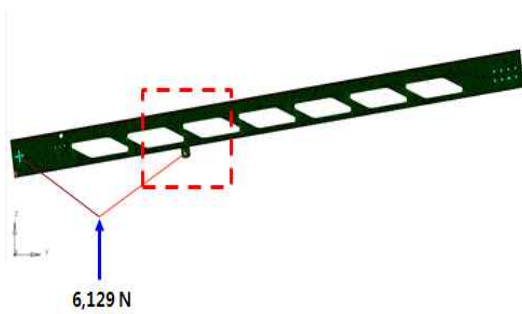
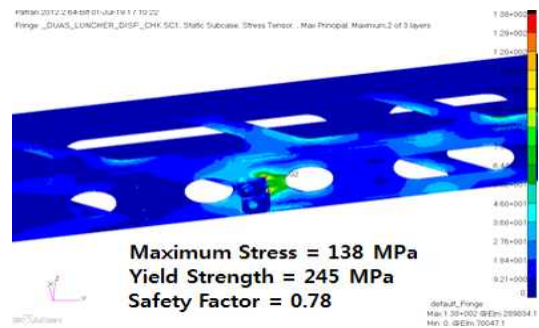
후방레일의 변형 발생과 발사절차 미준수 간의 상관관계를 확인하기 위해 FEM 구조 해석으로 구조의 안전계수를 계산하였다. 정상 운용 시 구조에 가해지는 최대 응력과 해당 조건의 안전계수를 확인하기 위하여 Figure 9.와 같은 조건으로 FEM 구조 해석을 진행하였다. 구조 해석 결과 최대 응력은 138 MPa로 나타났으며 후방레일의 항복강도는 245 MPa로 안전계수는 0.78임을 확인하였다. 이를 통해 받침대에 지면과 밀착된 상태인 정상 운용 시에는 변형이 발생하지 않을 것으로 분석하였지만, 발사 시 예상치 못한 변수나 운용자의 절차 미준수 등으로 해당 부분에 충격 하중이 가해지면 구조에 변형이 발생하거나 피로가 누적될 가능성이 높다고 판단하였다.

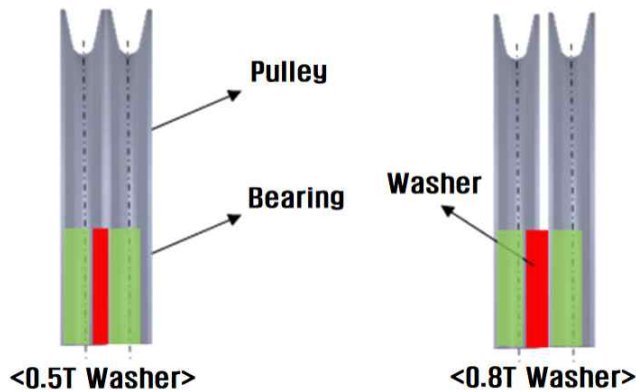
Figure 11. Interference with Washer Thickness

추진와이어가 전방 폴리에서 이탈하는 원인은 전방 폴리 전후 추진와이어의 속도 차이이며, 해당 속도차이는 폴리 조립체 내의 폴리과 폴리 간, 폴리와 구조물 간 간섭으로 발생함을 확인하였다. 폴리조립체 제작 시 폴리 너비에 + 공차가 허용되는데 두 폴리에 조립된 베어링과 베어링 사이에서 간격을 유지하는 역할을 하는 와셔의 두께는 0.5 mm 이다. + 공차로 제작된 두 폴리가 이웃할 때 공차의 합이 와셔의 두께를 초과하게 되어 Figure 11.의 왼쪽과 같이

폴리 간 간섭이 발생 가능함을 확인하였다. 이에 따라 폴리의 너비 제작 시 + 공차를 허용하지 않도록 강화하였고, 스페이서 역할을 하는 와셔의 두께를 0.8mm로 변경하였으며 구조물과 폴리 사이에 와셔를 하나씩 추가함으로써 폴리 와 폴리 간, 폴리와 구조물 간 간섭을 방지하도록 형상을 변경하였다.

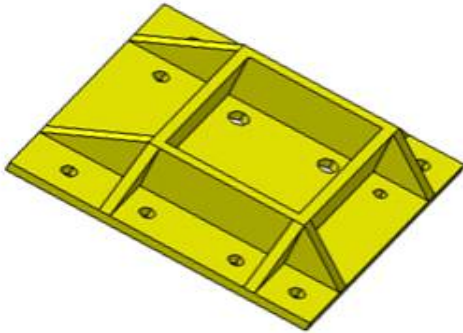
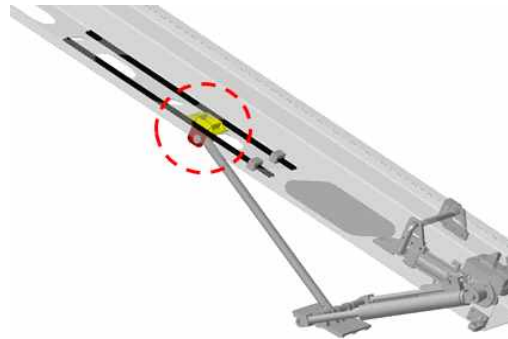
후방레일의 변형을 방지하기 위해서 해당 구조의 강도를 높일 방안이 필요하였다. 후방레일의 재질을 바꾸는 방안과 보강판 추가 장착 방안을 비교하여 결정하고자 하였다. 후방레일의 재질을 변경할 경우 소급 적용 기간 및 비용이 과도하게 소요되므로 경제성 등이 떨어진다고 판단하였고, 보강판 추가 장착의 경우에는 짧은 기간에 기존 운용 중

인 발사장비들에 적용이 가능하며 비용 또한 저렴하므로 경제성이 높다고 판단하였다. 또한, 후방레일 전반적으로 구조안전성에 문제가 있다면 재질변경이 효과적이겠지만 해석결과 후방레일에서 변형이 발생할 정도의 응력을 받는 부위는 브라켓이 장착된 부분뿐이고 다른 부위에 발생하는 응력은 미미하기 때문에 해당 부위에 보강판을 추가하여 강화하는 방법이 적절한 조치 방안이라 판단하였다. 이에 따라 Figure 14.와 같이 후방레일에 Doubler를 추가 장착하여 응력집중을 해소하는 방식으로 구조를 보강하도록 형상을 변경하였다.

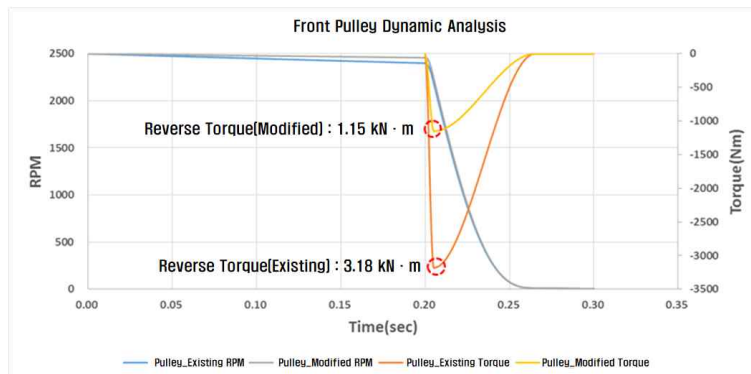
Figure 15. Reverse Torque Analysis Result

추진와이어가 전방풀리에 안착하며 발생하는 역토크를 재질 변경 전/후로 비교하며 해석한 결과 전방풀리의 중량 감소에 따라 전방풀리의 역토크가 기술변경 후 기존의 36 % 수준으로 감소하는 것을 확인하였다. 이에 따라 역토크와 정비례하는 추진와이어의 장력 또한 동일수준으로 감소한다는 것을 확인하였다.

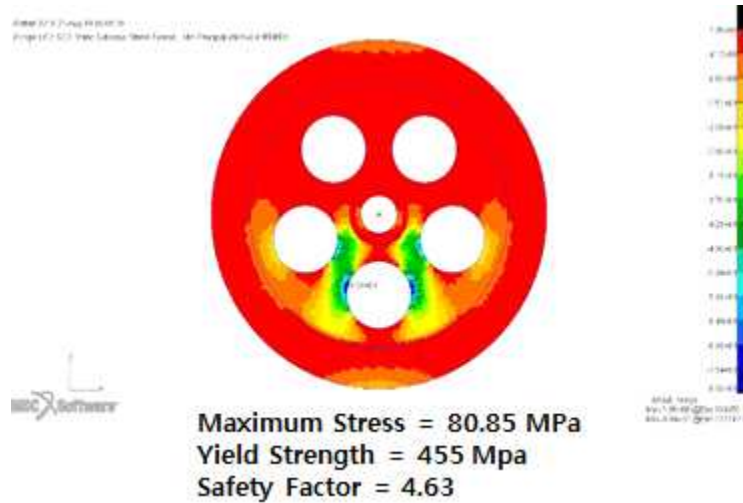
Figure 16. FEM Analysis Result(Modified Front Pulley)

변경된 전방풀리의 구조해석결과 최대 응력은 80.85 MPa이 가해지며 안전계수는 4.63로 계산되었다. 기존 재질이 적용되었을 때 안전계수가 3.24였으므로 전방풀리의 기계적 성질이 더욱 강화된 것을 확인하였다.

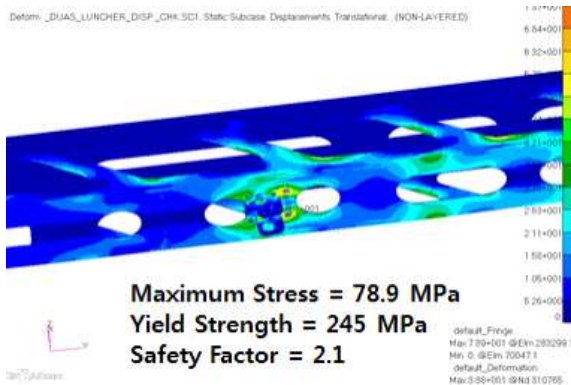
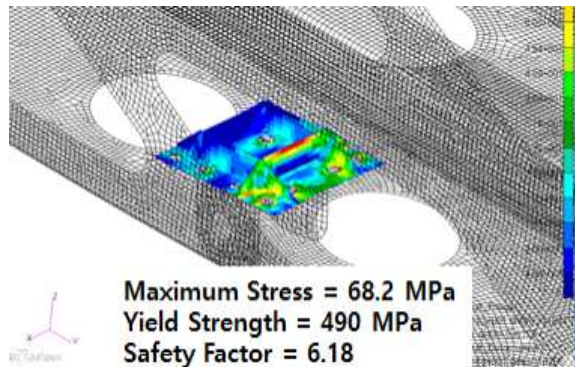
Doubler 추가 장착을 통해 후방레일 변형부위에 가해지는 응력의 변화를 구조해석을 통해 확인한 결과, 최대 78.9 MPa의 응력이 발생하여 약 2.1의 안전계수가 확보된 것을 확인하였다. 후방레일뿐 아니라 장착된 Doubler의 구조안전성을 확인하기 위해 구조해석을 진행한 결과, 최대 68.2 MPa의 응력이 발생한다는 결과를 얻었으며 해당 재질의 항복강도가 490 MPa이기에 약 6.18의 안전계수가 확보되었음을 확인하였다.

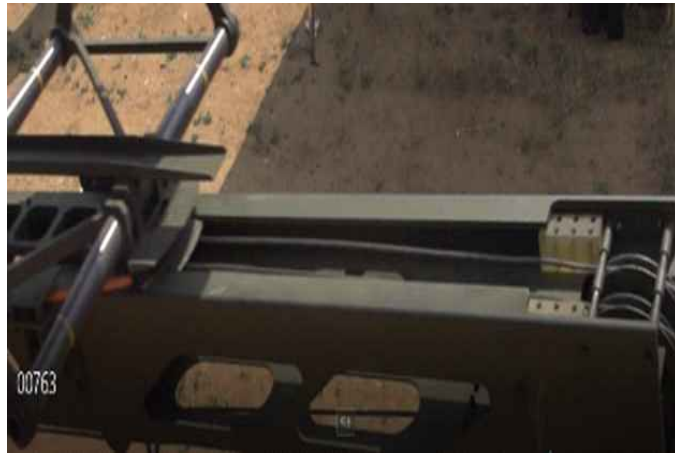
Figure 19. Propulsion Wire Behavior of Modified Configuration

형상변경을 통해 개선된 형상이 구조적으로 다른 악영향을 미치지 않으며 추진와이어 파단 및 후방레일 변형을 실제로 방지하는지 확인하기 위하여 더미발사시험을 진행하였다. 총 12회의 발사를 연속적으로 진행한 결과 추진와이어의 출렁거림이 개선된 것을 확인하였고 시험 후 외관검사에서 추진와이어의 결함을 확인할 수 없었다. 후방레일의 경우에도 육안검사 결과 Doubler가 장착된 부위에서 볼트/너트의 파손이나 Doubler, 후방레일 구조물의 변형

등의 구조적 결함이 발생하지 않았다.
