## 군용항공기 내 민간방송 비정상 수신 현상에 대한 원인분석 및 개선

권정혁<sup>1</sup> · 배재성<sup>1</sup> · 김종민<sup>1</sup> · 김경남<sup>1</sup> · 이왕상<sup>2†</sup>

<sup>1</sup>한국항공우주산업(주)

## Cause Analysis and Improvement of Abnormal Reception of Commercial Broadcasting in Military Aircraft

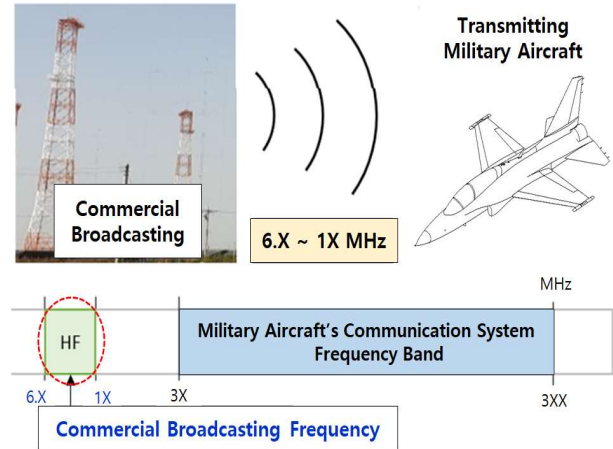
Fig. 2 Abnormal Reception of Commercial Broadcasting

상세현상을 검토한 결과, Fig 2와 같이 군용항공기는 3X MHz 이상의 신호만 송/수신하도록 설계되었으나, 약 6.X MHz ~ 1X MHz 대역의 민간방송이 수신되는 비정상적인 현상이 발생하여 비행 운영에 영향을 주었다. 따라서, Fig. 3과 같이 비정상적인 민간방송 수신 현상에 대한 원인분석을 위해 항공기체계에서 공통으로 영향을 줄 수 있는 요소들을 먼저 분석하고, 현상별 원인분석을 추진하는 방안으로 검토하였다. 공통으로 영향을 줄 수 있는 요소는 항공기 입력전압, 통신시스템 구성품, RF 케이블, 배선경로 및 접지 영향성으로 구분될 수 있으며, 순차적으로 영향성 검토를 수행하였다. 그리고, 지상에서 민간방송 수신 현상을

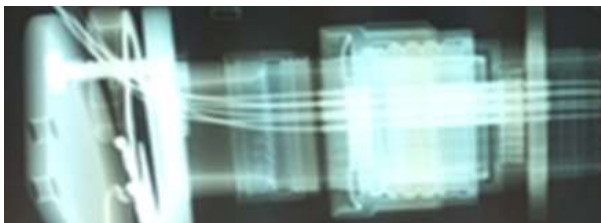
Fig. 11 Results of Disassemble and Examination of Intercom Cable

적 분해 검사 시에도 Fig. 11과 Table 5와 같이 케이블 자체의 내/외부 손상은 확인되지 않았다. 하지만, 항공기 케이블의 EMI 차폐 부분이 제작과 장착 및 운영 간의 영향으로 손상될 경우, Fig. 12와 같이 민간 방송과 같은 비정상적인 RF 신호가 손상된 EMI 차폐 부분으로 유입될 수 있다.

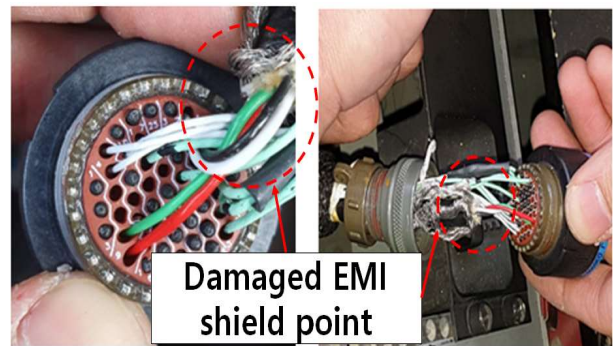
Fig. 13 Damaged EMI Shield & Backshell Point of Intercom Cable

따라서, 인터컴 케이블의 EMI 차폐 부분인 백셸(Backshell) 및 차폐를 분리 후 내부와 작업 상태를 확인한 결과, Fig. 13과 같이 EMI 차폐 부분이 손상되었음이 확인되었다[16-17]. 또한, 인터컴은 Fig. 14와 같이 항공기의 다양한 계통의 음성 및 톤에 대해서 각각의 접지가 연결되어 다양한 Ground Block으로 항공기에 적용되어 있다. 따라서, Ground Block에 대해 도통, 분당 및 접지의 적절성 확인을 위해 분당 미터와 멀티 미터로 측정하였다. Table 6과 같이 측정한 결과, 도통 점검은 정상이었으나 저항과 분당 값이 간헐적으로 비정상적인 값이 측정되어 조치가 필요하였다. 따라서, 스펙트럼 분석기(Spectrum Analyzer)와 Near Field Probe를 사용하여 인터컴의 케이블과 Ground Block 부분에 민간방송 대역의 신호가 측정되는지 확인해보았다. 측정결과, Fig. 15와 같이 약 6.X MHz 이상의 민간방송 신호의 주파수 대역과 같은 강한 RF 신호가 측정되어 수신경로임이 최종적으로 확인되어 조치가 필요하였다.

인터컴 케이블 내부에 손상된 EMI 차폐 부분을 분리하여 내부와 작업 상태를 확인 후 Fig. 18과 같이 규격서 기준으로 재 작업하였다[22]. 인터컴 Ground block과 케이블의 EMI 차폐 부분을 조치 후에, 스펙트럼 분석기로 민간방송 신호 유입 여부에 대해 측정된 결과, Fig. 19와 같이 민간방송 주파수 대역 대가 측정되지 않았고, 헤드셋으로 민간방송 신호도 수신되지 않아 조치결과가 효과적임을 확인하였다. 또한, 지상/비행 운영을 통해 내/외부 통신 기능과 오디오, 톤 신호의 기능의 이상 여부 및 추가적인 신호 간섭 여부를 확인한 결과, Table 8과 같이 통신시스템 및 타 계통 기능이 모두 정상적으로 동작함이 확인되었다. 그리고 운영자와의 인터뷰를 통해 민간방송 수신 현상이 발생하지 않고, 통신 기능과 타 계통 시스템의 기능도 정상적으로 동작함이 확인되었다.

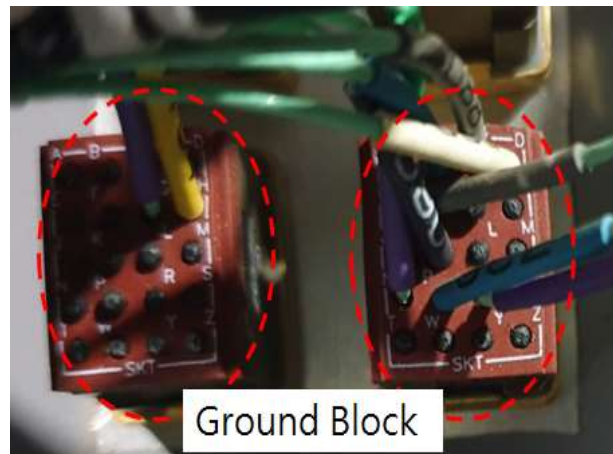
Fig. 14 Intercom Ground Block

Category	Std. Reference Value	Result
Continuity Check	Continuity	Good (Normal)
Bonding Check	Less 2.X mΩ	Over 2.X mΩ (Abnormal)
Ground Check	Less 1.X Ω	Over 2.X Ω (Abnormal)

먼저, 본딩과 저항값이 모두 비정상적인 상태이며, 민간방송 수신 후 발산하는 안테나 역할을 하는 Ground Block을 교체하고, 장착 면에 대한 전기 본딩 제작업을

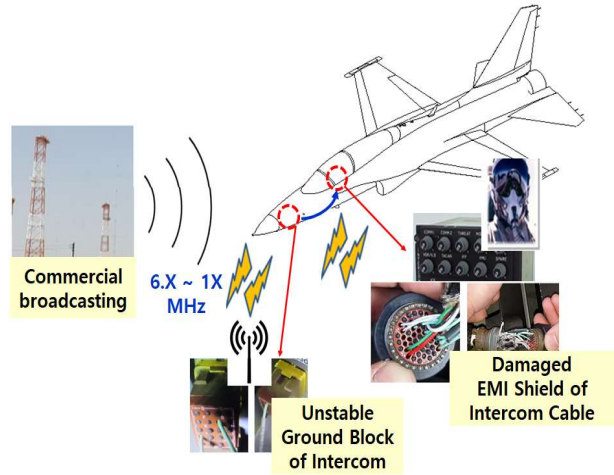
**Fig. 16** Results of Checking the Commercial Broadcasting Reception Path

결론적으로 Fig. 16과 같이 민간방송 주파수 대역 대의 강한 RF 신호가 인터컴의 다양한 Ground Block에 전송되고, Ground block은 수신된 신호를 방사하는 안테나와 같은 역할을 하였다. 또한, Ground Block에서 방사 및 전도가 된 민간방송 신호가 인터컴 케이블 내부의 손상된 EMI 차폐 부분으로 유입되는 현상이 확인되었다[4, 18-19]. 따라서, Ground Block에 대한 저항 및 본딩 부분과 인터컴 케이블 내부에 손상된 EMI 차폐 부분에 대한 조치가 필요하였다.
