급기가압 제연시스템의 피난문 개방시 방연풍속 형성특성에 대한 현장실험

김 정 엽, 이 동 호*, 김 하 영*

Field Experiments on Features of Airflow through Open Door in Pressure Differential System

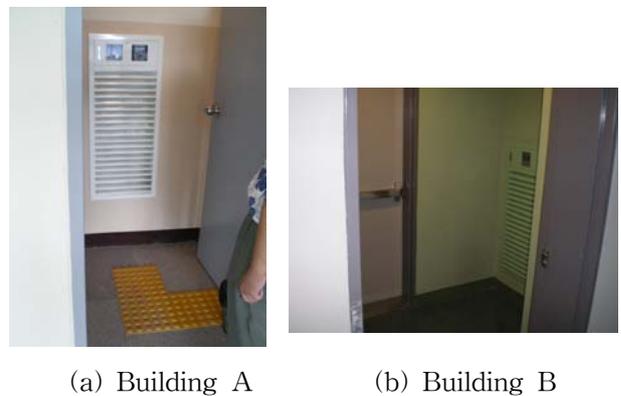
Fig. 3 Photographs of damper and lobby.

Fig. 3은 건축물 부속실에 설치되어 있는 자동차압조절형 급기댐퍼를 보여주고 있다. 일반적으로 건축물에 설치되고 있는 자동차압조절형 급기댐퍼는 부속실 벽면과 풍도사이에 설치되어서 평상시에는 댐퍼날개가 닫혀있어 풍도와 부속실간 기류가 흐르지 않도록 하고 화재가 발생하면 댐퍼날개가 회전하면서 풍도의 공급공기가 부속실로 급기되도록 하고 있다. 이때 부속실과 거실사이의 압력차가 측정되고 이 차압이 일정범위내에 있도록 댐퍼날개의 개도가 조절되어 공급풍량이 자동조절된다.

이와같이 대부분의 자동차압조절형 급기댐퍼는 차압을 일정범위로 유지하기 위해 댐퍼날개의 개도를 조절하고 있으며 공급공기는 댐퍼날개 사이로 일정한 방향을 형성하며 부속실로 토출되고 있다. 이때 대다수의 경우 부속실의 바닥방향으로 공급공기가 불어지고 있는데, 이렇게 바닥방향으로 공기가 토출되면 부속실의 출입문이 개방되었을 경우 출입구의 하부 일부지역으로만 빠른 풍속이 형성되어 다른 지역으로 거실내 연기가 부속실로 침투할 수 있다.

편 가장 상단과 그 밑의 속도는 0.5m/s에 도달하지 않고 있다. Fig. 7에서 Fig. 9는 각각 2행에서 4행의 측정결과로서 1행과 유사하게 하단에서 방연속도가 크게 형성되고 상부로 갈수록 크기가 줄어드는 것을 알 수 있다. 이러한 측정결과는 앞에서 언급한 바와 같이 댐퍼의 안내날개가 아래로 향하고 이에 따라 부속실의 바닥방향으로 공기가 공급되기 때문인 것으로 생각된다.

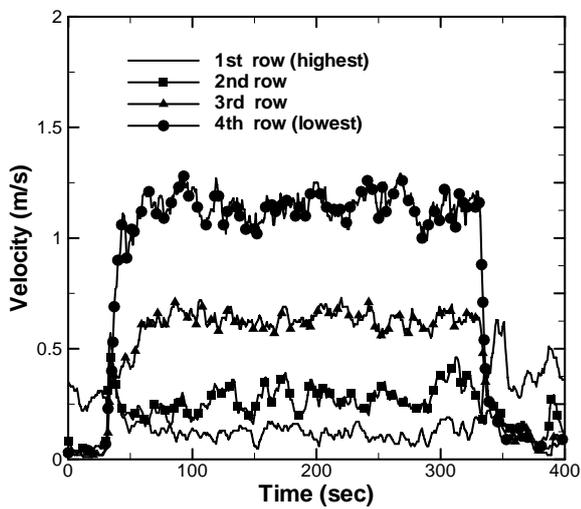
Fig. 6 Velocity variations in 1st column.

Fig. 6에서 Fig. 9는 건물A의 피난계단1에서 시간에 따라 생성되는 방연풍속을 측정한 결과를 도시하고 있다. 건물의 급기압제연시스템을 가동하고 11층의 부속실과 거실사이의 피난문을 열고 닫으면서 풍속을 측정하였다. Fig. 6은 속도센서 중에서 1행의 위쪽열부터 아래열까지 4개의 센서에서 측정한 결과이다. 처음에 문을 닫은 상태에서 시작하여 35초 정도에서 문을 개방하고 그 후 335초에서 다시 문을 닫으면서 측정한 결과이다. 문을 개방하였을 때 그림에서와 같이 가

장 상단(1st row)의 속도가 가장 느리고 하단으로 갈수록 속도가 증가하는 것을 알 수 있다. 한
