# 항로표지용 플라스틱 부표의 특성 분석

**요 약** : 우리나라 해역에서 선박의 대형화, 고속화와 선박교통량의 증가 및 항만과 해양개발 등으로 해상교통 환경은 급속하게 변화하고 있으며, 항로의 좌·우 측방 한계 표시, 항행위험요소 표시 등의 용도로 사용되는 부표류는 항만, 연안해역 및 내륙수로에서 통항 선박의 안전을 위하여 그 수요가 점진적으로 늘어나고 있다. 변화하는 해양교통 환경에 능동적으로 대처하고 부표관리 업무의 효율성을 증대하기 위하여 경량화, 내부식성, 저비용 등 장점으로 정온도가 유지되는 항내나 내륙수로 등에서 국제적으로 항로표지용 부표로 이용되고 있는 플라스틱 부표의 국외 개발 동향, 제조 방법 및 시제품의 특성 평가를 통한 기술 향상 방안에 대하여 기술하였다.

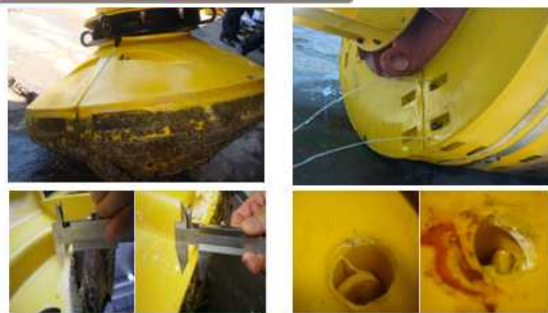
구분	내용	점검결과
인양고리	- 균열 여부 및 강도 점검	- 인양고리 양호
표체	- 외부 : 충돌 흔적 및 파개비 부착여부(정도) - 두께 : 수평, 수직, 굴곡구간의 두께 측정 - 침수여부 및 수위(침수시)	- 부착된 파개비 없음 - 표체 두께 편차 있음 (8.5mm ~ 17mm) - 중형부표 표체내부침수
폴리우레탄 중진재	- 중진재의 형상, 변색여부 및 무게 - 흡수성(방수성) - 재질의 균일성 및 밀도	- 중진재 형상 불완전 - 방수성 양호 - 재질 균일하지 않음
미통	- 프렌지 연결부위의 플드 아연여부 정밀점검	- 플드재결 양호
계류고리	- 균열여부 및 강도 점검	- 계류고리 양호
계류구	- 접합, 전원의 기능 및 동작 - 부착된 파개비 및 조류	- 계류구 정상동작 - 부착된 파개비 없음

표체의 파개비 부착 정도, 두께 및 침수 여부

구분	문제점	검토 및 조치사항
철합	고장력플드 발생	다음 사항을 검토하여 필요한 조치 시행 1. 스테인리스 플드(2나드) 사용 2. 조립형이 아닌 일체형 철합구조 적용 3. 고장력플드로 조립 후 도장
	파개비 부착문제	- 부착방지를 위한 아연판용 부착하고(중형4개, 소형1개) 파개비의 부착 정도를 비교 - 한 달 주기 인양점검 시 분사세척(유지보수)
표체	표체 두께 편차	- 표체 금형 보완 및 재료투입량 조절로 원하는 두께로 성형
	침수	- 회전성형 작업 시 중진 및 가스구멍을 만들고, 중진 구멍을 메울 수 있도록 나사 형태로 제작 - 중진, 가스배출 구멍의 위치조절 및 표체 제작 재질의 플라스틱 플드를 사용하여 밀봉
중진재	형상 불완전	- 표체 중진재의 발포특성, 방법, 가스구멍 등 기술 검토
	재질 균일하지 않음

구분	점검내용	조치결과
철합	- 고장력플드 부식 발생	미비 (검토 후 조치필요)
	- 두께 편차 있음 (기준 두께 15mm) 8.5mm ~ 17mm	조치완료 (두께 15mm 이상)
표체	- 중진 구멍 위치 및 밀봉문제로 침수발생	조치완료 (위치 및 방법변경)
	- 파개비 부착 문제	미비 (검토 후 조치필요)
폴리우레탄 중진재	- 발포가 상부까지 원인이 채워지지 못함	조치완료 (전부분에 발포됨)
	- 발포상태가 균일하지 않음 (중심 발생)	조치완료 (균일하게 발포됨)
계류구	- 파개비 부착 문제	미비 (검토 후 조치필요)
표체하부 지지판	- 두께차이로 플드를 덧대어 결함	미비 (차기 인양 점검시 교체)
