한라산국립공원의 관리개선방안¹

Management Proposal of Hallasan National Park¹

Koo-Kyoong Oh², Kyong-Jae Lee³

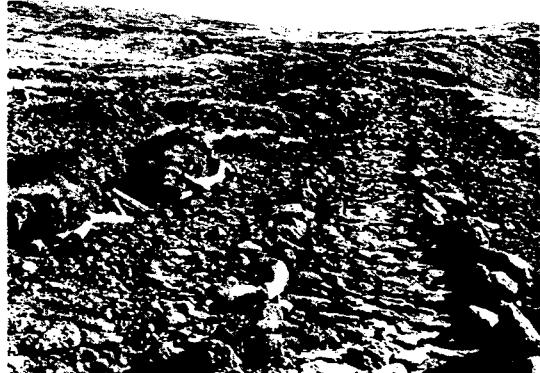
면적으로 훼손이 심화된 주요지점은 윗세대피소-서북벽 구간으로 그 면적은 $32,700m^2$ 이었으며, 윗세대피소-만세동산구간 $24,200m^2$, 만세동산주변 $17,200m^2$, 사제비등산 주변 $12,700m^2$ 이었고, 어리목「코스」주변의 총 훼손면적은 $86,800m^2$ 로 추정되었다.

사진30. 윗새대폐소에서 서북벽으로 가는 등산로와 주변의 훼손 (1990. 10)

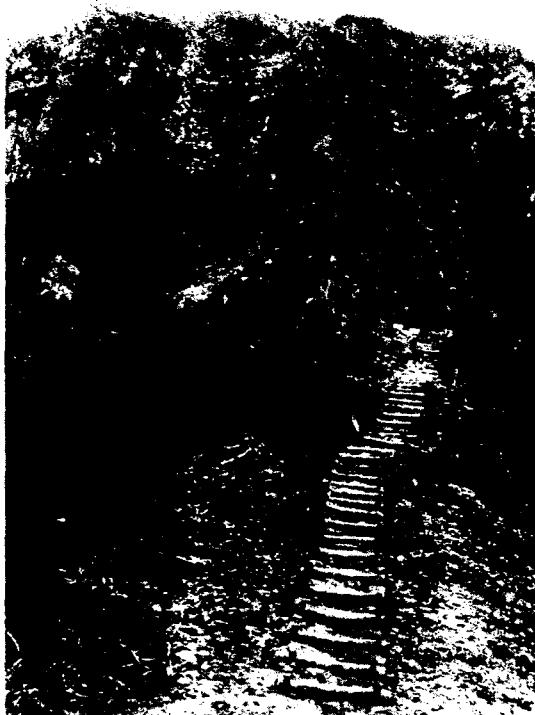
사진29. 폐쇄된 서북벽 접근 등산로 주변의 훼손 (1990. 10)

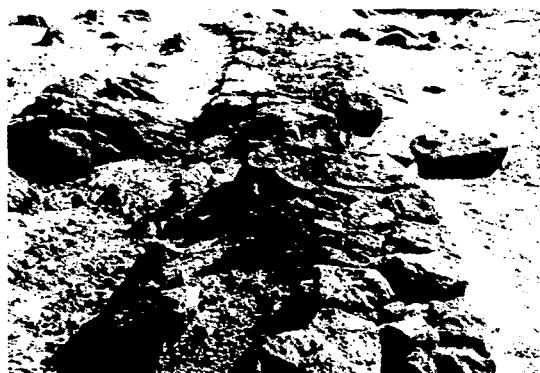
사진31. 돌바닥 등산로가 훼손되고, 주변이 나지화된 서북 벽 주변 등산로 (1990. 10)

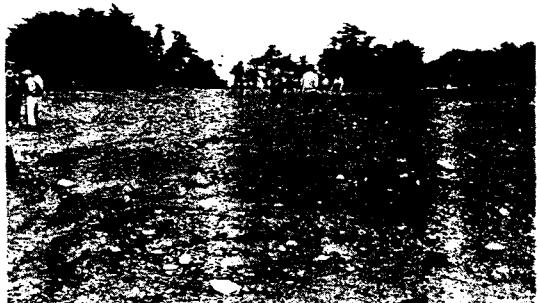
사진36. 윗새대피소 앞, 쇠사 및 휴식활동으로 구상나무림이 고사한 뒤 나지가 침식되고 있다 (1990. 10)

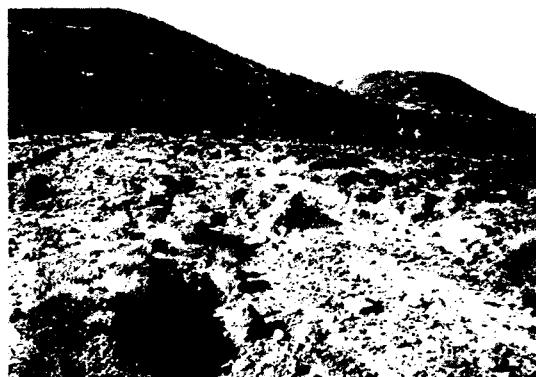
사진34. 이용객의 담암에 의하여 해손이 확산되고 있는 남면 순환로 (1990. 10)

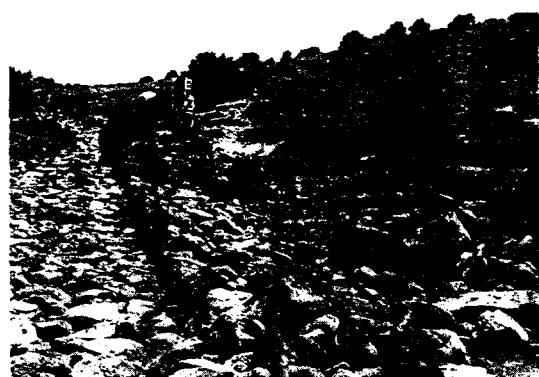
사진38. 노면의 종침식 및 주면침식이 가속화되고 있는 사계비 동산 (1990. 8)

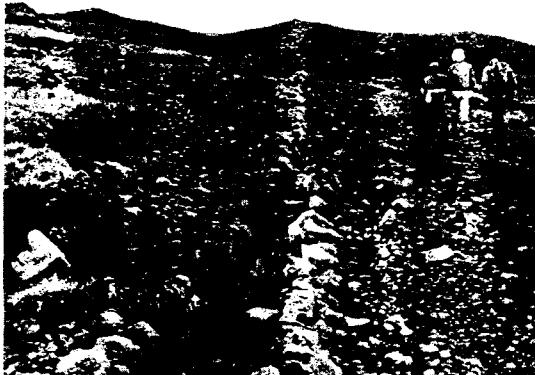
사진39. 윗새대피소에 영실방향으로 불필요하게 넓게 개설된 등산로와 주변사면의 침식 (1990. 10)

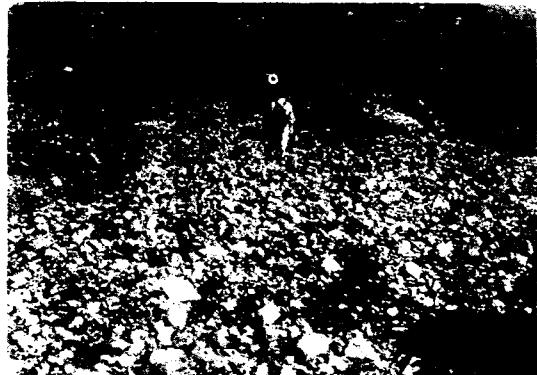
사진42. 관음사 코스 경사지에서 등산로 및 주변의 침식이 넓게 확산되고 있다 (1990. 10)

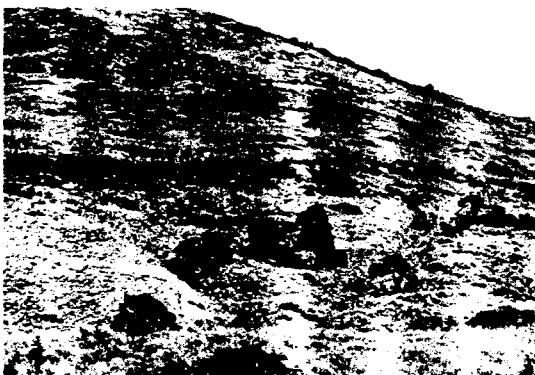
사진40. 윗새대피소에서 영실방향의 우측사면의 땅밀림현상과 강우침식. 불필요하게 넓게 등산로를 조성하면서 지형을 교란시킨 때문으로 생각된다 (1990. 10)

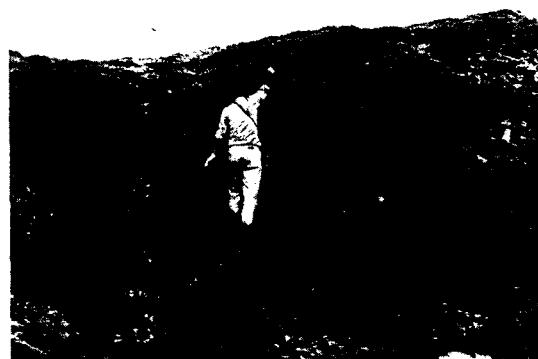
사진48. 윗새대피소 부근 초원지대의 지표배수 체계가 교란되면서 침식이 1.5m 이상으로 가속화되고 있다 (1990. 10)

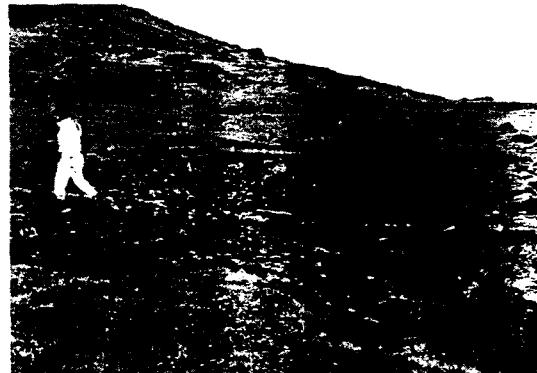
사진46. 등산로의 통과유량의 불량한 배수시설은 주변침식을 가속화시킨다 (윗새대피소 부근, 1990. 10)

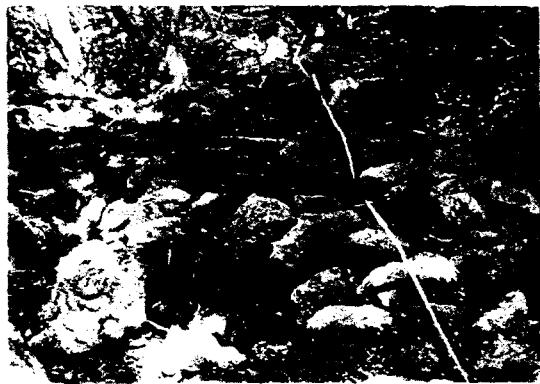
사진54. 훼손된 등산로의 보수자체는 이용기피로 주변의 훼손을 유발시킨다 (1990. 10)

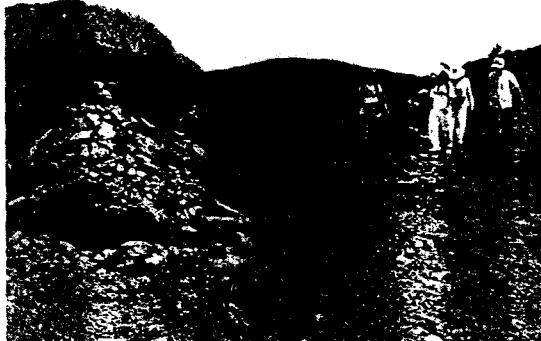
사진57. 불량하게 정비된 등산로의 기피와 들 엎기 행위로 등산로와 주변이 훼손되고 있다 (단세동산 주변, 1990. 8)

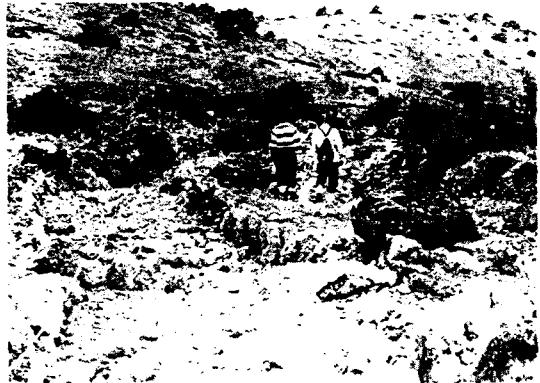
사진58. 등산로의 커브지점을 가로 질러가는 보행 행태로 노폭이 확산되고 있다 (남벽순환로, 1990. 10)
