임플란트보철의 문제점과 합병증

홍순호 치과의원

원장 홍 순 호

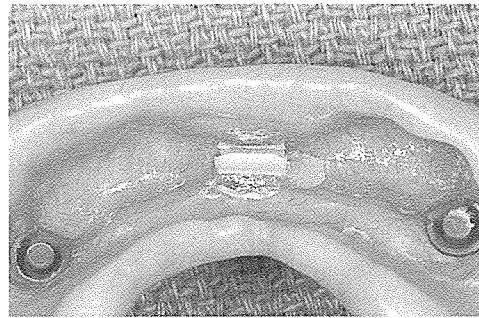
보철물 장착후에 보철물을 고정시킨 screw(그림1)나 가철성 보철물의 유지를 위한 attachment(그림2) 등이 느슨해지는 경우이다. 주로 보철물의 설계가 적절하지못하여 cantilever를 과도하게 형성하거나, 교합면 형성시에 측방압력이 지나친 경우 또는 적합도가 불량한 보철물을 장기간 사용시에 발생한다. 이러한 경우는 cantilever를 줄여주거나, 교합을 확인 하고 교합조정을 해주거나, 적합도의 문제가 있으면 제거하고 다시 제작해야한다.

그림1 : 임상적으로 보철물의 동요를 보였다. 방사선사진 상에서 임플란트와 abutment사이에 공간이 있음을 볼 수 있다. 이는 나사의 풀림 현상으로 인한 결과이다.

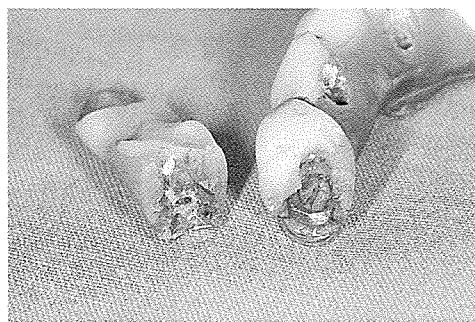
그림4 : Abutment screw의 파절로 일부분이 남아 있는 것을 볼 수 있다. 환자의 보철물이 과도한 cantilever를 가지므로 나타난 현상인 것으로 생각된다.

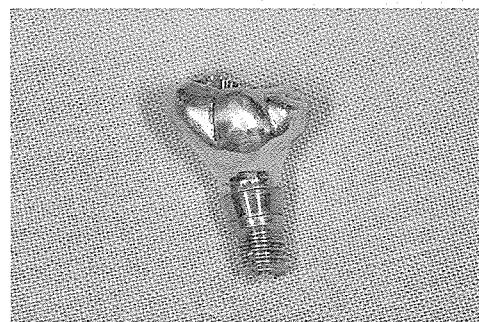
그림5 : Fixed Bone Anchored Bridge의 최후방 abutment 주위에 발생한 보철물의 파절을 볼 수 있다. 이러한 경우도 과도한 cantilever로 인한 결과로 생각된다.

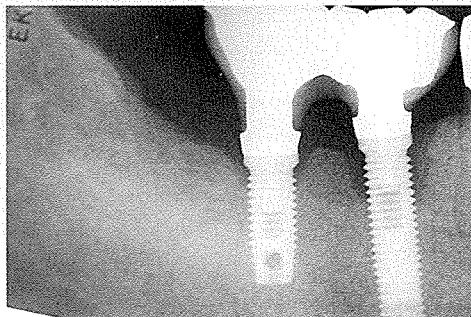
그림6 : 비록 단일 임플란트보철이지만 crown의 길이가 긴 것이 cantilever가 되므로 발생한 것으로 생각된다.

는 임플란트 자체(그림6)의 파절이 되는 경우이다. 이러한 현상의 원인도 보철물의 적합도불량, 보철물의 잘못된 설계, 과도한 교합력이 임플란트의 측방으로 전달되는 교합형성, 임플란트의 잘못된 식립방향 등이 있다. 대개 파절이 오기전에 screw의 looseningdlaejswj 관찰되기도한다. 그러나 환자들이 인지를 못하는 경우가 많으므로 정기적으로 검사를 하면서 면밀히 살펴야 한다. 이러한 원인도 임상에서 초기에 판단하기 매우 어려우므로 정확한 모형상에서 정확하게 보철물을 제작해야 할 것이다.

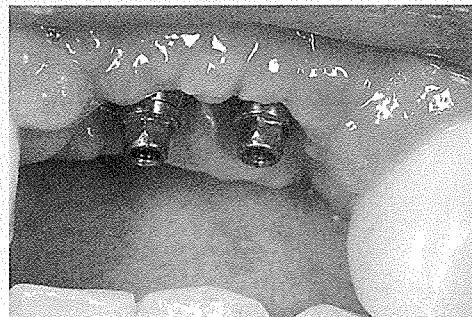
그림7 : 임플란트 주변에 치조골의 흡수양상을 볼 수 있다. 비록 2개의 임플란트로 2개치아를 수복하였지만 가해지는 교합력의 전달방향이 나빠서 결과적으로 골 흡수가 야기되었다.

방사선 사진상에서 임플란트주변으로의 골흡수(그림7)가 관찰되는 경우로서, 주로 수년간 사용하

고있는 보철물의 주변에서 주로 관찰된다. 이는 infection이나 overload로 인해서 발생하므로 원인을 분석한후 제거해야한다. 또한 계속관리시에 규격화된 방사선 사진을 통하여 비교하는 것이 필요하다. 즉, pararelling jig 등을 이용하여 항상 일정한 각동서 촬영되도록 해서 예전사진과 비교해야한다. 치온의 감염을 조기에 발견하여 치조골의 흡수가 일어나지 않도록 조치하고, overload의 징후가 보이면 즉시 보철물을 조정하여야한다.

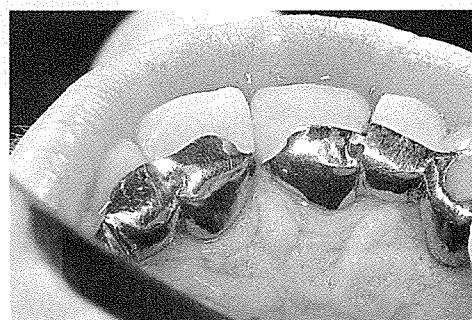
그림10 : 자연치아와 임플란트보철이 non-rigid joint로 연결된 경우에 가끔씩 자연치아의 침하가 관찰되기도 한다.

때에 따라서 bruxism을 가진 환자에게 보철물을 만드는 경우는 교합면 형성에 특별히 관심을 가져야 한다. 결과적으로 교합력이 가능하면 임플란트의 장축방향으로 전달될 수 있도록 해야 한다. 또한 수면시에 night guard를 장착하도록 해야 한다. 이외에도 자연치아와의 직접적인 연결은 피하도록 한다. 즉, 임플란트는 임플란트로만 보철이 되도록 한다. 가끔 임플란트와 non-rigid attachment로 연결된 경우에 자연치아의 intrusion(그림10)이 관찰되기도 한다.
