금형블록에 장착된 압조센서를 활용한 다단 냉간단조 공정의 모니터링 및 분석

Monitoring and Analysis on Die Loads in Multi-stage Cold Forging Process Using Piezo-Sensors

S. M. Kang, K. J. Kang, S. R. Yeom, K. H. Lee, J. Y. Kim

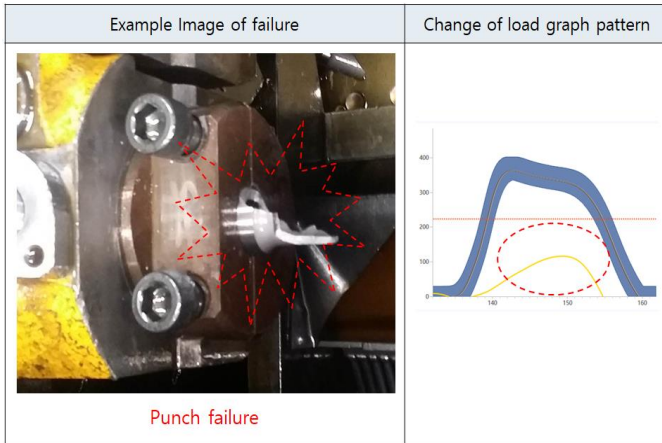
Fig. 6의 경우 단조 공정 중 제일 많이 발생하는 펀치 파손 사례이며, 펀치 파손으로 정상적인 성형하중이 전달되지 않은 경우로, 모니터링상에서도 기준범위 대비 훨씬 낮은 수준의 하중 값을 보이고 있다.

Fig. 6. Process monitoring example graph from punch-set (case-1)

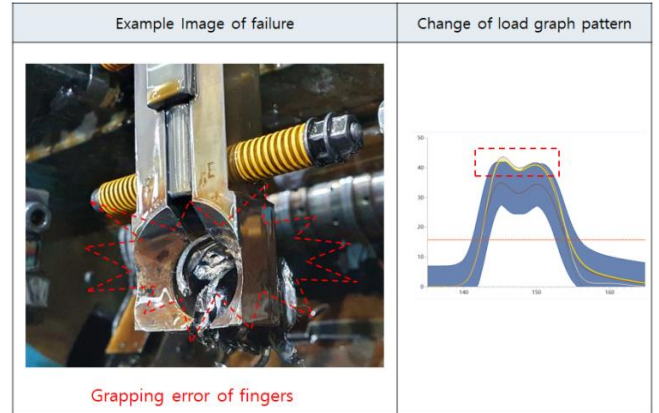
Fig. 7의 경우 고속(분당 50~400)으로 생산되는 다단 냉간단조 공정 이송과정에서 소재가 집게(Transfer Finger)에 정상적으로 안착되지 않은 상태로 금형에서 성형이 진행되어 초기 하중이 상대적으로 증가하면서 상한치를 벗어난 경우이다. 이러한 경우 제품의 형상 불량과 더불어 공구파손도 동반하는 경우가 대부분이며 만약 모니터링 미검출시 큰 고장으로 이어질 수 있는 고장 형태이다.

Fig. 7. Process monitoring example graph from punch-set (case-2)

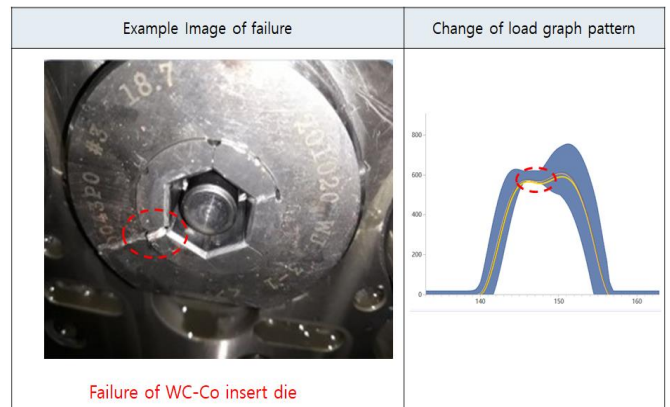
Fig. 8의 경우 금형소재의 부분 파손이 발생한 경우로 이와 같은 경우에는 기존 펀치 블록에서는 검출되지 않았고, 금형부에 설치한 센서에서 검출되었다.

금형부 하중 모니터링 그래프에서 초반부의 수치가 기준 대비 하한치 이하로 벗어나는 형태로 검출되었다.

Fig. 8. Process monitoring example graph from die-set (case-3)

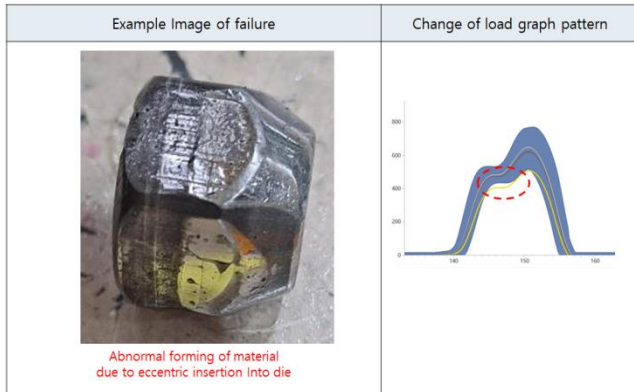
Fig. 9의 사례는 #1 공정단계에서 소재가 이상 성형된(소재 진입시 편심으로 인해 기울어진 형태로 성형이 진행)상태에서 #3단계 금형부로 진입시 센서에서 검출된 사례이다.집게(TransferFinger)에서 금형 진입시 미세한 깎임이나 기울어져 들어가는 경우는 기존 펀치블럭에서는 검출되지 않았으나 이번 실험을 통해 금형부에 검출 할수 있었다.

Fig. 9. Process monitoring example graph from die-set (case-4)

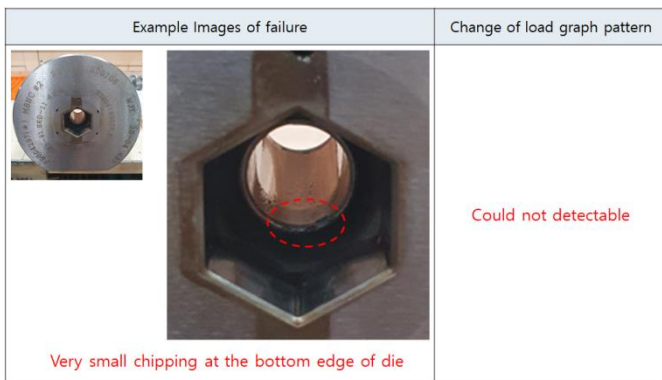
Fig. 10은 펀치부 및 금형부에서 모두 검출되지 않은 사례이다. 이러한 경우는 휠너트 제품의 테이퍼부를 형성하는 금형 바닥부에서 미세한 크랙의 발생 및 초경소재의 칩핑이 조금씩 진행되는 경우인데, 상기와 같은 파손의 경우에는 금형부에 설치한 압조센서에서도 하중값의 변화가 상대적으로 미세하여(초기 설정한 기준범위 내에 위치)검출이 불가능한 것으로 판단된다.

Fig. 10. Process monitoring example not detected on both(punch-set and die-set) sensors (case-5)

상기의 경우 공정 모니터링의 허용오차 범위를 설정할 때, 오차 범위의 폭을 훨씬 적게 함으로써 공정 이상을 감지할 수 있었는데, 그 경우에는 측정 민감도가 너무 높아서 작업장 내의 다양한 외부 진동에 의해서도 불량으로 감지되어 현실적으로 적용하는데 한계가 있음을 확인했다.

향후 국부적으로 발생하는 미세한 공정이상에 대해서 음향센서(Acoustic Emission sensor)등을 적용하여 평가를 진행할 계획이다.
