가선재의 기계적특성에 미치는 부식환경의 영향

Effects of Corrosion Environment on Mechanical Properties of Catenary Wires

김용기¹, 장세기², 조성일³,
Yong-Ki Kim, Seky Chang, Sung-Il Cho

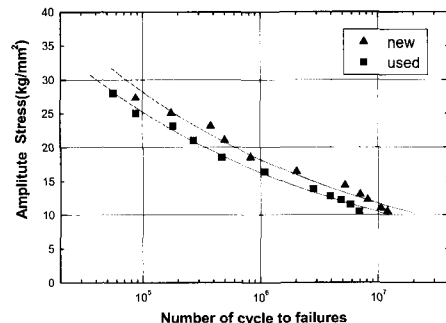
조가선에 대한 피로시험 Fig. 9를 살펴보면 신품과 사용품 모두 유사한 추세를 나타내었다. 신품과 사용품 모두 동일한 응력조건에서 파괴까지의 사이클수를 비교하면서 응력을 변화시켜 나갔다. 시험을 하면서 연선중의 한 개의 소선이라도 파단되는 사이클 수를 감지하여 이를 파손으로 간주하였다. 조가선의 피로시험은 인장-인장 방식으로 하였다. 피로시험을 위한 응력값이 높은 상태에서는 두 조건의 조가선들이 수십만 회의 사이클 이내에서 파괴되었으나 응력값이 감소됨에 따라 파괴까지 이르는 사이클수는 증가하였다. 동일한 응력값이 적용된 신품과 사용품의 경우,

Fig. 9 S-N diagram of messenger wires

S-N 곡선에 나타난 가장 낮은 응력값에서 신품은 1000만회까지 파단이 안되었으나 사용품은 1000만회 이전에 파단이 되었다.

사용품들의 피로파괴 수명은 Fig. 9에서 신품과 비교할 때 약 50~60%의 피로수명을 나타내고 있다. 이는 부식환경에 노출된 조가선의 표면에 부식 산화층이 발달하면서 피로균열의 시작이 보다 용이해졌기 때문이다. 부식층의 형성은 조가선의 단면적 감소를 야기시키는 물론 표면을 더욱 거칠게 한다.

따라서 도심 및 공장지역 또는 해안지역을 따라 설치된 전차선 가선재들은 초기의 설계기준에 의해 설정된 사용수명보다 조기에 파손될 가능성이 훨씬 높아진다. 공장지역에 노출되어 사용된 조가선은 700만회 전후하여 파괴가 일어났는데 이는 부식의 영향을 잘 보여주고 있다. 부식이 심한 지역에서 사용되는 가선재에 대해서는 파인 소재설계를 하거나 유지보수 또는 교체주기를 일반적인 환경에서보다 단축시킬 필요가 있다 [6].
