사면내 균열의 산사태 활동에 미치는 영향에 관한 연구  
(The Influence of Internal Fissures on the Slide of Hillside Slopes)

Abstract

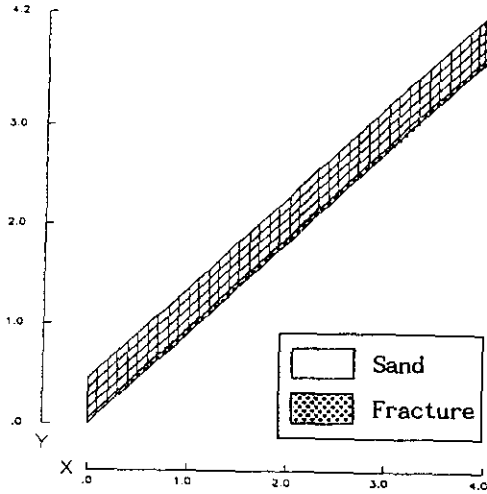
그림 3.5 유한요소망

창리지역에 대한 단면은 깊이 40cm의 모래질 흙 아래 실제 폭 5mm 정도의 균열을 포함한 사면 중앙부분의 경사가  $43^\circ$ 인 지역 4m의 단면을 설정하여 그림 3.5와 같이 252개의 절점과 205의 요소로 구성된 유한요소망을 형성하였다.

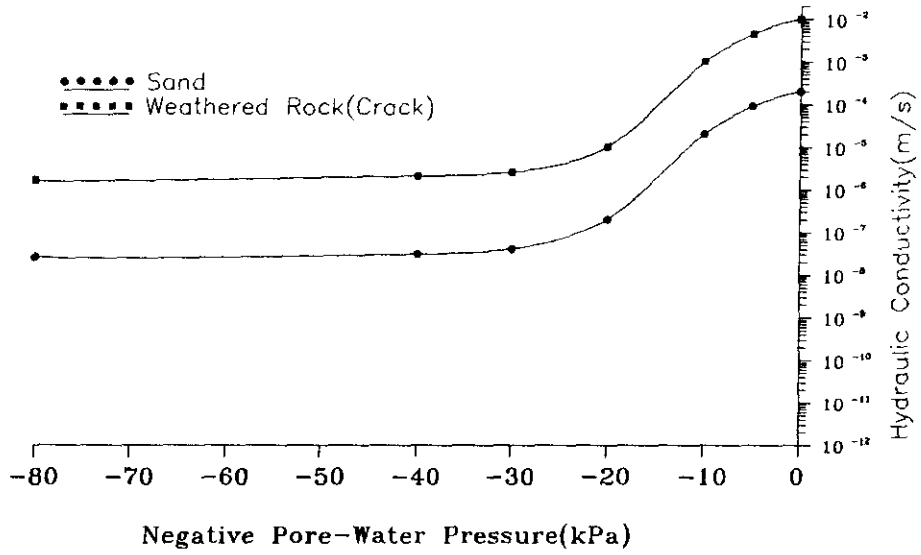
그림 3.6 부간극수압 - 투수계수

포화 - 비포화흐름에 의한 침투해석을 위해 부간극수압 - 투수계수, 부간극수압 - 체적함수비의 관계는 현장에서 측정된 현장포화투수계수 값과 간극율을 토대로 Green and Corey<sup>(3)</sup>(1971)가 여러 흙에 대해 측정한 곡선을 이용하여 그림 3.6, 3.7과 같은 특성곡선을 얻었다.

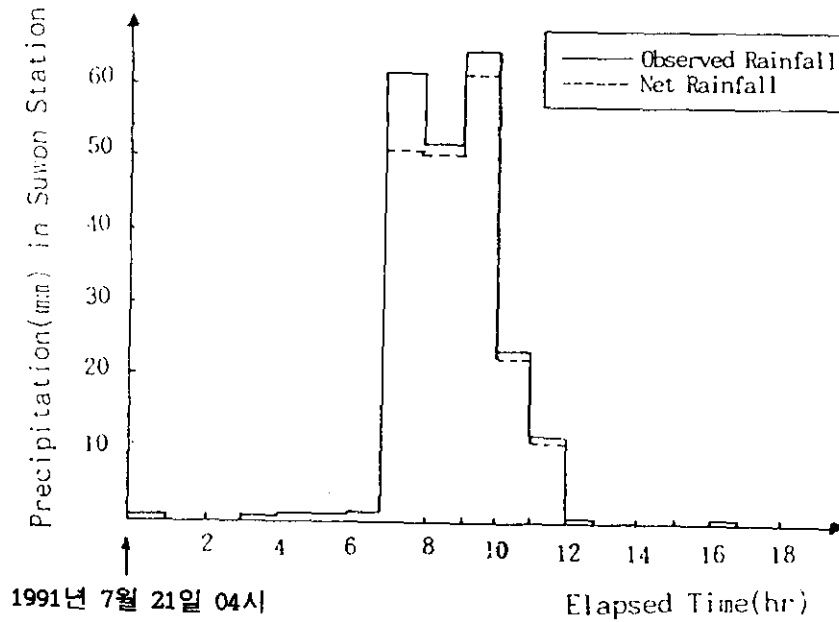
그림 3.8 관측강우량과 순강우량

침투해석시 입력된 강우량은 이 지역에 산사태가 발생한 1991년 7월 21일 오전 4시부터 오후 10시까지의 인근 수원관측소에서의 관측된 자료를 이용하였다. 그림 3.8은 이때의 관측강우량과 식생등에 의해 차단되었을시의 지반에 침투되는 순강우량을 보인다.

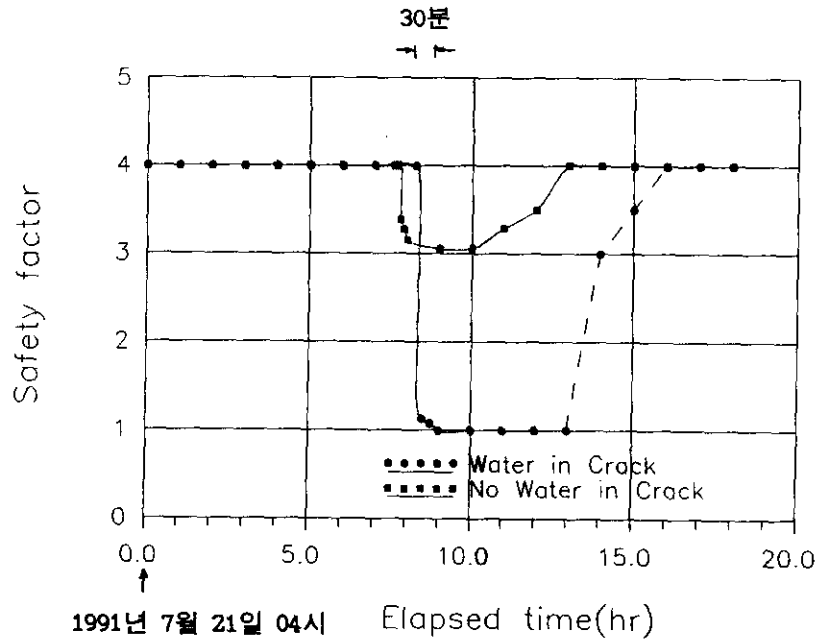
그림 3.13 시간 - 안전율

사면안정해석에 사용된 프로그램은 SLOPE8R<sup>(5)</sup>로서 Spencer방법으로 지정된 비선형활동면에 대한 안정해석을 할 수 있다. 이 프로그램을 이용하여 최소안전율을 Case 1과 Case 2에 대해 구한 결과, 각각 3.059, 0.998을 얻었다. 침투해석으로부터 구한 시간에 따라 변하는 간극수압치를 이용하여 안전율을 계산한 결과 그림 3.13과 같은 변화를 보였다.

해석결과 본 사면은 균열에 물이 차지 않은 상태의 순수한 침투유량으로 파괴상태에 이르지 아니하고 매우 높은 안정계수를 보여주는 반면 균열이 포화되면 파괴상태에 도달됨을 알 수 있다. 그림 3.13에 의하면 균열에 물이 채워진 후 사면파괴에 이르는 데는 약 30분 정도가 소요됨을 알 수 있다. 그림에 점선으로 표시된 부분은 사면파괴에 이르지 않았다고 가정하였을 때의 가상 안전율 변화를 보인 것이다.

본 창리지역 사면은 과거에도 강우에 의한 균열의 채워짐이 있었을 것으로 사료되나 강우강도나 지속시간면에서 전사면이 포화되는 단계에는 이르지 않았다가 1991년의 집중호우시 한계안정상태에 도달된 것으로 사료된다.
