## 난삭재인 SKD11의 정면밀링 가공시 절삭특성에 관한 연구 (A Study on the Cutting Characteristics in the Machining of SKD11 by Face Milling)

### ABSTRACT

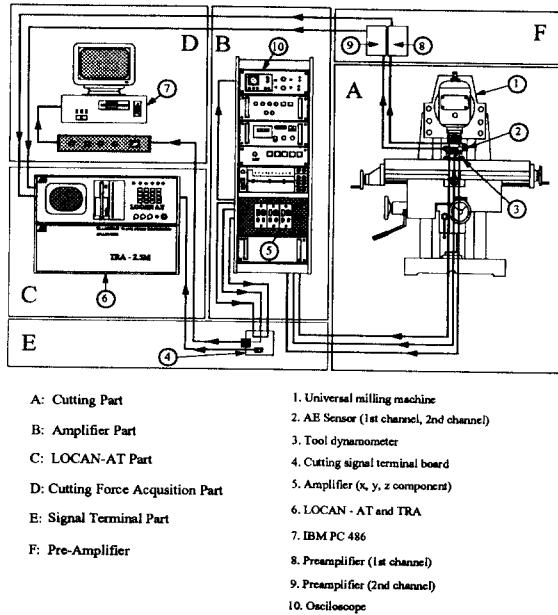
Fig. 1 Arrangement of cutting test.

AE 신호를 획득하고 분석하기 위한 AE 측정 장비로서 LOCAN-AT를 사용하였으며 AE sensor로는 공진형 광대역 sensor를 사용하였고 100~300 kHz의 band pass filter를 갖는 preamplifier를 사용하였다. Fig. 1에 절삭실험을 위한 실험장비의 세부적인 배치상태를 나타냈고 획득된 신호들의 처리과정을 나타낸다. Fig. 2는 실험을 위한 SKD11강의 체결과 fly cutting의 형태를 보여준다.

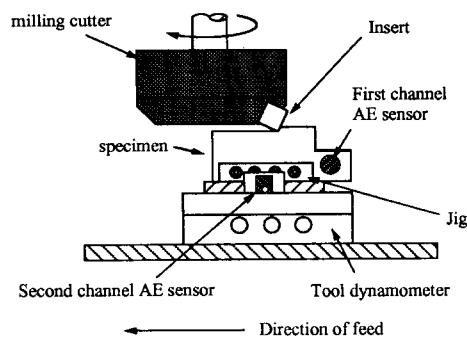
Fig.2 Fly cutting and specimen clamping

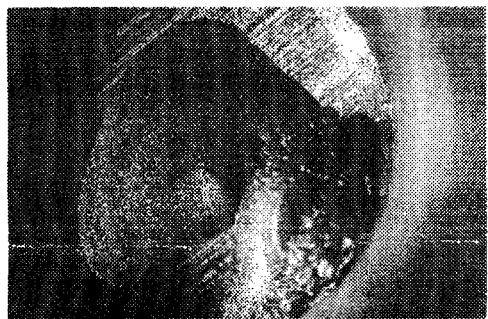
Fig. 5-2 Fracture type of ceramic tool

Fig. 5-1과 5-2는 HRC50의 피삭재를 520rpm, feed 87mm/min,  $a_p$  0.08mm 절삭했을때 공구손상형태이다. 풀랭크마모의 진전과 더불어 공구 경사면에 열크랙이 발생하여 공구경사면에 조개껍질 모양으로 크게 떨어져 나가는 박리형 손상이다.

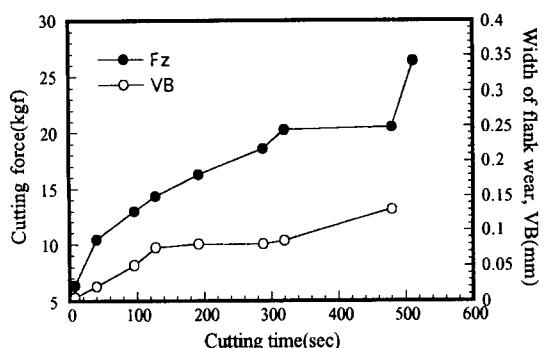
Fig. 7 The relation between cutting force and tool wear (HRC=45, RPM=520,  $f=127, a_p=0.08$ )

Fig. 7은 HRC45를 520rpm, feed 127mm/min,  $a_p$  0.08mm로 절삭시 공구 파손시까지 절삭력과 공구마모의 관계를 나타낸다. 공구의 마모가 증가함에 따라 절삭력이 증가함을 보여준다.

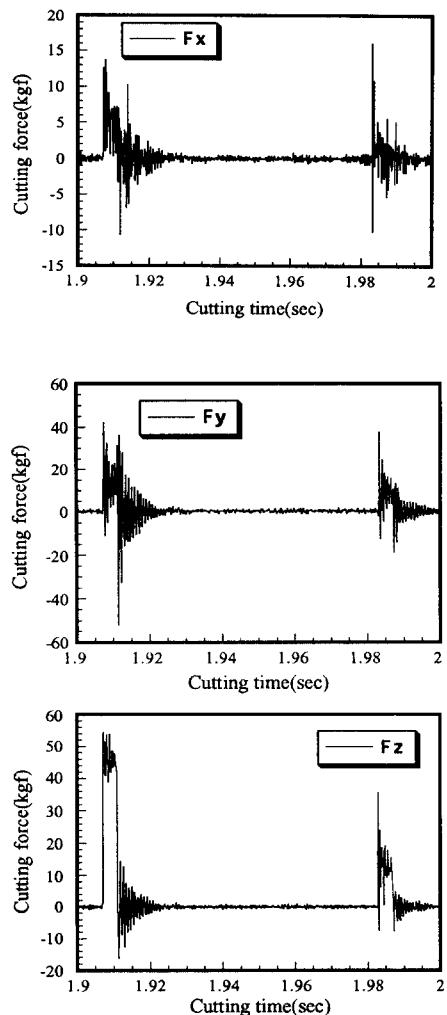
Fig. 6 The trend of  $F_x, F_y, F_z$  when cutting edge breaks(HRC=50,RPM=715,f=127, $a_p=0.08$ )

Fig. 6은 HRC50을 715rpm, feed 127mm/min,  $a_p$  0.08mm로

절삭할 때 공구 파손시의 각방향의 절삭력을 나타낸다. 이때의 공구파손 형태는 공구의 경사면에 큰 박리형 손상이 발생할 때이고 각방향의 분력중 배분력이 가장 파손에 민감하게 반응하는 것을 나타낸다. 따라서 세라믹공구의 갑작스러운 파손을 절삭력 성분중 배분력의 큰 감소로 감지할 수 있다.

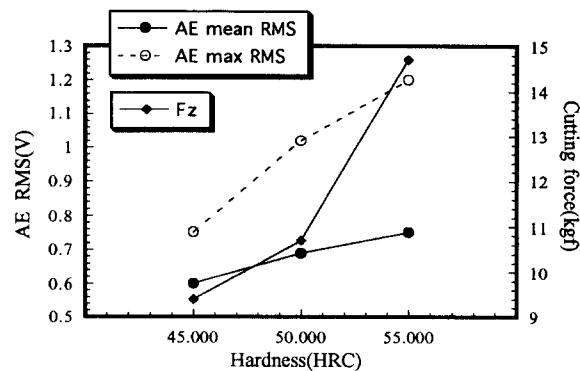
Fig.10 The relation between AE voltage and cutting force according to hardness  
(RPM=990, feed=127,  $a_p = 0.08$ )

Fig. 10은 990rpm, feed 127mm/min,  $a_p$  0.08mm으로 64sec 절삭했을때 경도에 따른 AE RMS 평균값과 최대값, 그리고 평균 절삭력의 변화를 보여준다. 경도가 증가함에 따라 AE RMS 평균값과 최대값, 그리고 평균 절삭력이 증가함을 알 수 있었다.

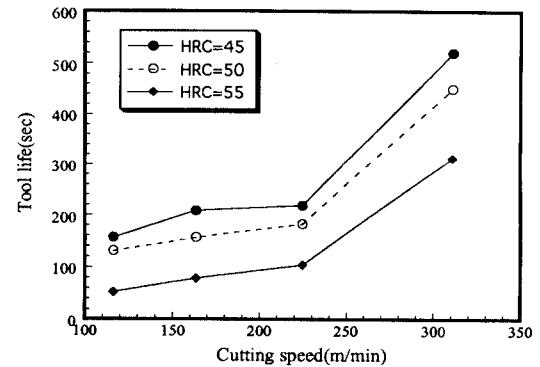
Fig. 11 The relation between tool life and cutting speed according to hardness(feed=41, $a_p = 0.08$ )

Fig. 11은 feed 41mm/min,  $a_p$  0.08mm의 조건에서 경도에 따른 공구수명의 관계를 보여준다. 본 실험조건에서 경도가 증가함에 따라 공구수명은 짧아졌다. 또한 절삭속도가 증가함에 따라 공구수명은 길게 나타났다.

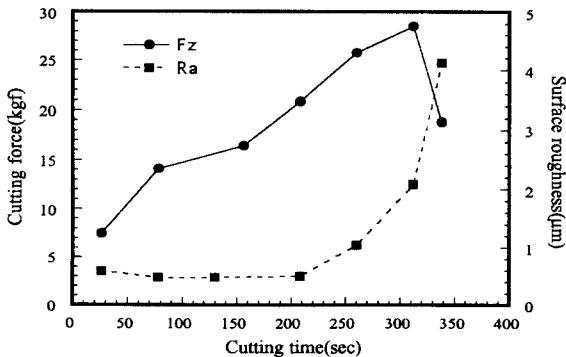
Fig. 8 The relation between cutting force and surface roughness (HRC=50, RPM=520, f=41, $a_p = 0.08$ )

Fig. 8은 경도 HRC50의 시편을 520rpm, feed 41mm/min,  $a_p$  0.08mm로 가공했을때 평균절삭력과 표면거칠기와의 관계를 나타낸다. 공구의 마모가 증가됨에 따라 평균 절삭력은 증가되고 표면 거칠기도 나빠지며 공구가 파손될때 표면 거칠기는 급격히 나빠진다.

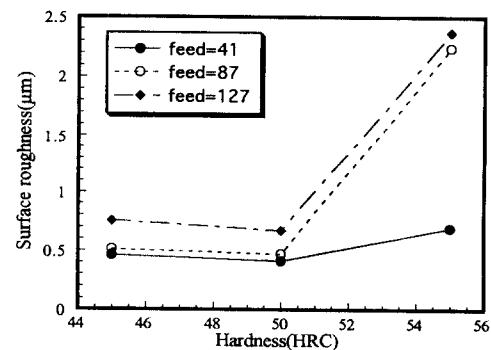
Fig. 12 The relation between roughness(Ra) and hardness when 6cm of workpiece was cut (RPM=715, $a_p = 0.08$ )

Fig. 12는 715rpm,  $a_p$  0.08mm로 시편을 6cm절삭했을때 경도와 이송의 변화에 대한 표면거칠기의 변화를 보여준다. 이송의 증가에 따라 표면거칠기는 나빠진다. 또한 고경도재료 일수록 표면거칠기는 나빠진다.

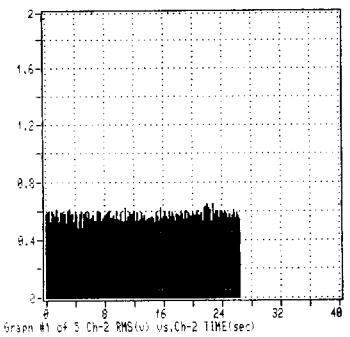
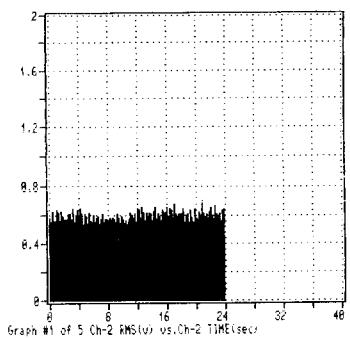
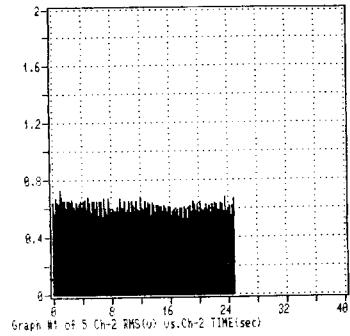
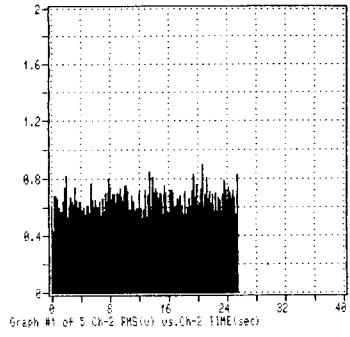
Fig. 9-1 The relation between AE RMS and cutting time (HRC=45, RPM=370, f=127,  $a_p = 0.08$ )

Fig. 9-1은 Fig. 9조건의 절삭시간과 AE RMS 값의 변화를 보여준다. 공구의 손상이 없는 초기에 AE RMS 전압값은 signal amplitude에서 큰 편차를 보이지 않다가 공구가 마모됨에 따라 signal amplitude는 큰 편차를 나타낸다. 이는 마모가 되지 않았을 때 인선이 반복적으로 피삭재를 절삭하여 AE RMS 전압값은 주기적으로 일정하게 나타나지만 공구가 마모되면 절삭인이 무뎌지고 공구면을 형성하는 풀랭크면에 마모가 진전되어 불규칙적인 인선으로 절삭을 수행하기 때문이다. 범용절삭시 공구의 마모 증가에 따른 평균 AE RMS 전압값의 증가와 달리 다듬절 절삭시 공구 마모의 증가에 따른 평균 AE RMS 전압값의 증가는 민감하게 나타나지 않았다.

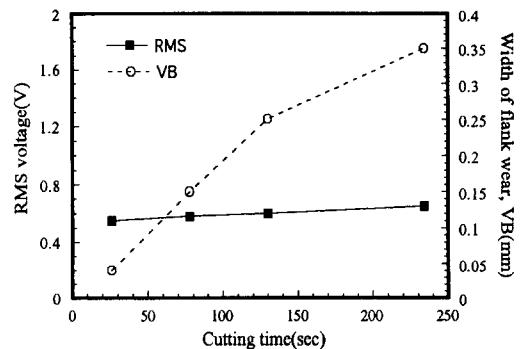
Fig. 9 The relation between AE mean RMS and tool wear (HRC=45, RPM=715, feed=41,  $a_p = 0.08$ )

Fig. 9는 경도 HRC45의 시편을 715rpm, feed 41mm/min,  $a_p$  0.08mm의 절삭깊이로 가공했을때 절삭시간과 AE RMS 전압과의 관계를 보여준다. 공구의 마모가 진전됨에 따라 평균 AE RMS 값은 미소하게 증가하였다.
