'95 춘계 학술발표회 논문집
한국 원자력 학회

압력용기용 SA-508 III 강의 미세조직과 상온 피로균열 성장거동

김선웅, 문승호, 임영록, 이후철, 신풍선
서울대학교 금속공학과, 신소재공동연구소

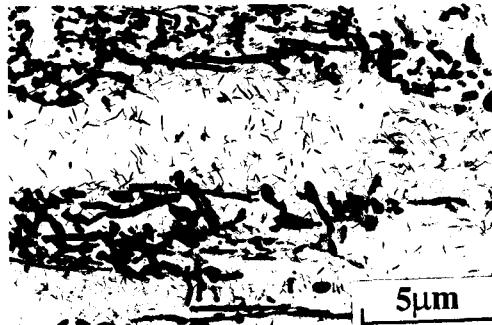
그림 2는 본 시편을 탄소추출복제법을 사용하여 관찰한 사진으로 전체적인 석출물 분포를 나타내고 있다. 결정립계를 따라서 비교적 조대한 등근모양의 석출물이 분포하고 있고 래스경계를 따라서는 길게 늘어진 막대모양의 석출물과 등근형태의 석출물이 분포하고 있음을 잘 보여주고 있다. 또한 래스 내부에는 침상형태의 석출물이 관찰되었다. 그림 3에 결정립계를 따라서 분포한 조대한 등근모양의 석출물이 나타나 있으며 그 크기는 $0.4 \sim 0.8 \mu\text{m}$ 정도였다. 그림 4는 래스 경계와 래스 내부에 분포한 석출물을 보여주고 있으며 긴 막대모양의 석출물의 크기는 길이 $1 \sim 4 \mu\text{m}$, 폭 $0.1 \sim 0.2 \mu\text{m}$ 정도였고, 등근모양의 석출물의 크기는 $0.1 \sim 0.3 \mu\text{m}$ 정도, 래스 내부의 침상 석출물의 크기는 길이 $0.2 \sim 0.5 \mu\text{m}$, 폭 $0.02 \mu\text{m}$ 정도였다. 래스 내부의 침상 석출물은 비교적 균일하게 분포되어 있었다. 이러한 석출물의 구조를 파악하기 위하여 EDS 분석과 회절도형 분석을 수행하였다. 등근형태의 입자 석출물과 래스경계 부근의 막대형태 및 등근형태의 석출물은 $(\text{Fe}, \text{Mn})_3\text{C}$ 형 세멘타이트인 것으로 확인되었다. 또한 미세한 침상 석출물은 Mo_2C 탄화물인 것으로 분석되었다.

Fig. 4 TEM micrograph showing lath boundary and inside.

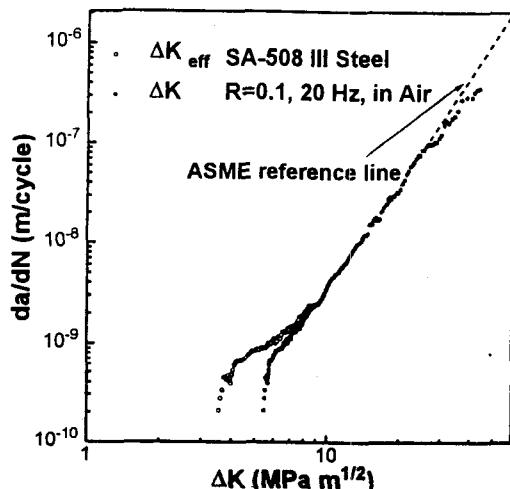
일반적으로 피로균열성장 곡선은 균열성장 속도가 느린 임계영역(영역 I)과 $\log da/dN$ 대 $\log \Delta K$ 곡선이 직선으로 나타나는 Paris 영역(영역 II) 및 빠른 균열성장이 일어나는 높은 ΔK 영역(영역 III)으로 구분된다. 균열닫힘 효과는 외부에서 가한 ΔK 보다 낮은 ΔK 값이 균열첨단에 부가되어 균열성장속도가 감소하게 되는 현상을 초래한다. 균열닫힘의 원인으로는 균열의 거칠기, 산화물, 소성역 등 다양한 인자가 보고되고 있다.^[4] 그림 5에 SA-508 III 강의 피로균열성장 곡선을 나타내었고 임계영역에서의 특성을 표 2에 요약하였다. 그림 6은 균열닫힘의 정도를 파악하기 위한 K_{cl}/K_{max} 대 ΔK 곡선으로, 본 강재의 K_{cl}/K_{max} 값은 ΔK_{th} 에서는 0.48을 보이다 ΔK 가 증가함에 따라 감소하며 ΔK 가 $9 \text{ MPa}\sqrt{\text{m}}$ 이상이 되면 균열닫힘 현상이 거의 일어나지 않게 되어 K_{cl}/K_{max} 값이 용력비와 같은 0.1로 일정하게 나타난다.

Paris 영역에서의 피로균열성장 속도는 다수의 연구결과가 보고된 바 있으며 ASME Boiler and Pressure Vessel Code, Section XI에 기준선이 제시되어 있으나, 임계영역의 특성은 거의 보고되지 않고 있다. 본 강재의 임계영역 피로균열성장 속도는 일반적인 저합금강의 경우보다 약간 높게 나타나고 있으며, 문헌에 보고된 일반적인 저합금강의 ΔK_{th} 값인 $6\sim8 \text{ MPa}\sqrt{\text{m}}$ 보다 다소 낮은 $5.4 \text{ MPa}\sqrt{\text{m}}$ 을 보이고 있다. P. K. Liaw 등이 보고한 CrMoV 저합금강에 관한 연구^[5]와 비교할 경우 본 강재의 K_{cl} 값이 낮고 아울러 균열성장속도가 높게 나타나는데 이러한 차이는 이들 강재의 미세 조직적 특성의 차이로 인한 것으로 사료된다. 한편 $K_{cl}/K_{max,th}$ 값은 유사하게 나타나며 두 강재의 균열닫힘 기구 또한 유사한 것으로 판단된다. 그림 5에 나타난 바와 같이 본 강재의 Paris 영역의 균열성장 속도는 ASME 기준선과 거의 일치하여 해당 요건에 적합함을 확인할 수 있었다.

Fig. 5 Fatigue crack propagation rate of SA-508 steel.

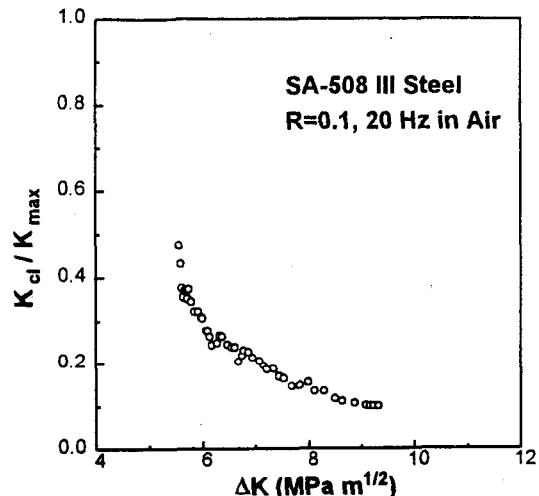
Fig.6. Variation of K_{cl}/K_{max} with ΔK of SA-508 III steel.
