사용종료 매립지 주변 토양 및 지하수 환경성 분석

김상근 · 정하익 · 이용수

한국건설기술연구원 지반연구부 (jazzic@kict.re.kr)

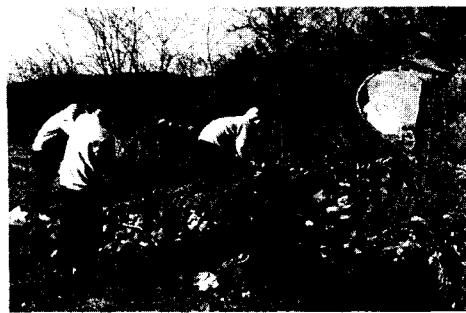
그림 1. 매립폐기물 채취

경기도에 위치한 D 사용종료매립지는 일반 생활폐기물을 '87년부터 약 5년 동안 매립한 면적 20,046m², 용량 약 160,000m³의 3단 매립장으로서 하단부에는 차수막을 일부 포설하였으며 옹벽이 설치되어 있고 가스포집공 및 침출수집수정이 설치되어 시에서 정기적으로 수거를 하고 있다. 시료채취는 대표적인 지점 3~4곳을 정하여 폐기물 및 토양, 지하수, 주변지표수 등을 채취하였으며 매립가스는 가스포집공에서 채취하였다. 다음 사진은 매립지 시료 채취장면을 나타낸 것이다.

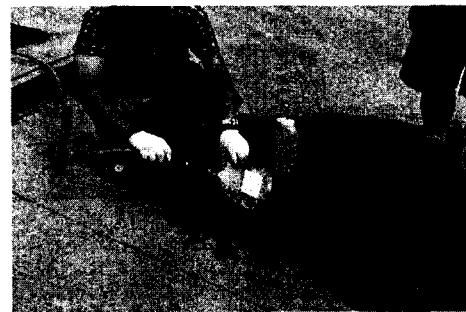
그림 3. 매립지주변 지하수 채취

D 매립지주변 지하수 오염물질 확산여부를 파악하기 위하여 매립지 근처 세지점의 지하수를 채취하여 분석하였다. 분석 결과, 지하수의 pH는 5.91~7.11로 모두 중성을 띠었으며 COD는 모두 60이하로 생활용수 기준을 만족하였고 그 밖의 특정오염물질은 모두 기준치 이하로 검출되었다. 그러나, ③의 지하수에서 염소이온은 생활용수기준을 만족하고 있으나 인근 지역에 비해 다소 높게 검출되어 침출수에 의한 영향이 있을 것으로 추정된다.

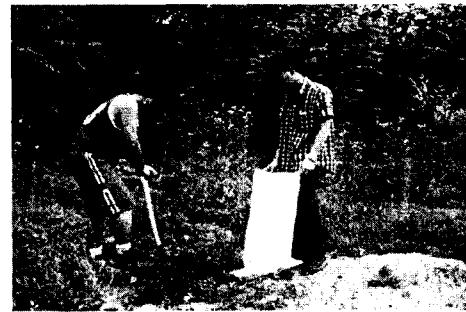
그림 4. 매립지 주변 토양 채취

D 매립지 주변의 토양오염 여부를 파악하기 위하여 토양공정시험법으로 분석한 결과, Pb 0.32~10.22 mg/kg, Cu 0~4.46 mg/kg, Cr⁺⁶ 0~0.36mg/kg의 범위로 검출되었으며 페놀, 유기인, 시안 등은 모든 지점에서 불검출되어 조사 토양 모두가 토양오염 우려기준(가지역)을 만족하는 것으로 나타났다.
