초가집 1/2 축소 모델의 지진 실험

Seismic Test of a 1/2 Scale Model of Wood House with Thatched Roof

류혁* 김재관** 허영철*** 전봉희****

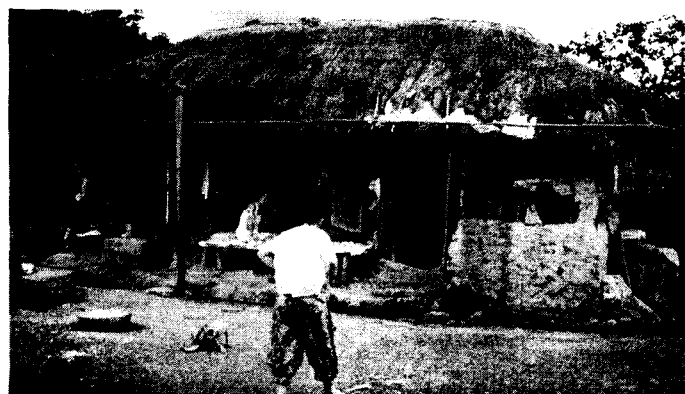
그림 1. 초가집 원형 모델의 전경

피해 형태의 재현을 통한 역사지진 세기의 추정을 위하여 현재 남아 있는 고가옥을 대상으로 원형 모델을 선정하고자 하였다. 현재 남아있는 고가옥 중 초가집은 대부분 조선시대 후기 이후에 건축된 것으로, 높은 건축기술이 적용된 기와집과는 달리 기둥의 위치나 부재의 규격이 정형화 또는 규격화 되지 않아서 초가집의 대표적인 구조를 정하기가 사실상 어렵다. 다만 유구와 전문가의 자문을 통하여 초가집의 규모와 구조를 추정하고 이를 기반으로 본 연구의 원형 모델로서 경상북도 영일군 덕동마을의 권택구 가옥을 선정하였다. 권택구 가옥의 지붕틀 구조는 3량, 지붕은 우진 각 지붕이고 공간구조는 부엌-방-방의 세 칸으로 구성되며 방 전면에는 뿔마루를 갖춤으로써 조선시대의 보편적인 초가집 형태를 갖는다. 그림 1은 초가집 원형 모델의 전경이다.
