콘크리트 구조물의 철근부식으로 인한 균열발생에 관한 실험적, 해석적 결과의 비교

The comparison between experimental and FEA results for
crack initiation due to corrosion of reinforcement

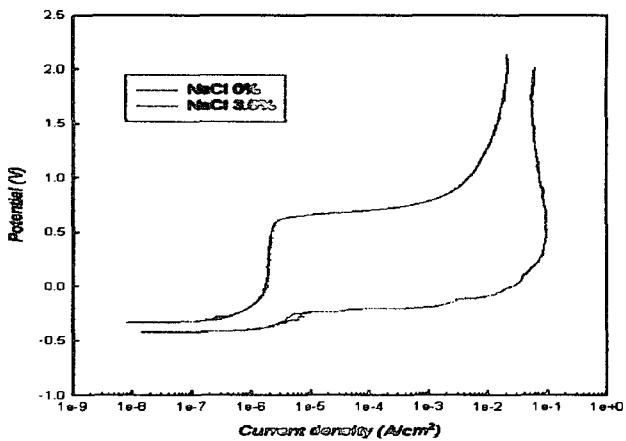
그림 4 콘크리트 모사용액에서 염분함량에 따른 탄소강의 분극거동결과

그림 1에서 분극거동을 보면, 용액내에서 염분이 존재하지 않는 조건에서는 부동태 펴막이 치밀하게 잘 형성되어 있었으나, 염분이 존재함에 따라서 부동태 펴막이 손상되어 부식전류밀도가 증가되고 있음을 확인할 수 있다. 따라서 콘크리트 내 염분이온이 부동태 펴막을 손상시키고 있음을 알 수 있다.

분극거동에서 염분의 함유량에 따라서 전위는 변화하지 않으나 전류량은 증가하고 있으며 대략 $100mA/cm^2$ 에서 급격한 전위상승이 이루어지면 더 이상의 전류값도 증가하지 않았다. 산소발생전위로 shift되면서 더 이상의 전기화학적인 부식반응이 아닌 산소발생반응이 발생한다고 볼 수 있으므로, 그 이상의 전류밀도에서 실험을 하는 것은 의미가 없다. 따라서 본 실험에서는 실험시간을 단축시키고, 부식반응을 촉진시키기 위하여 3.5% NaCl용액을 제조하여 균열발생실험을 수행하였다. 아래 그림 2에 균열발생을 위한 실험장치를 나타내었다.

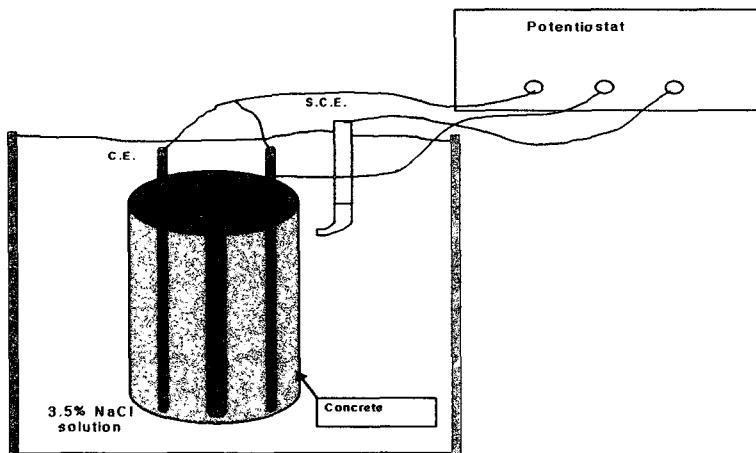
그림 5 공시체의 강제전류인가 시험장치 개략도

공시체의 중앙에 직경 16mm원형철근을 삽입하였으며 주위에 두께 38mm의 콘크리트 커버가 둘러싸여 있다. 7일간 수중양생시켜 놓은 후에 실험시에는 수용액 내에 완전히 침지되도록 담그어 놓은 상태에서 potentiostater로써 강제전류를 인가하였다. 본 실험에서는

인가전류량은 염분을 함유한 경우, 0.5, 1, 2mA/cm²의 전류밀도로 실험을 수행하였다. 실험에 사용된 전류밀도는 Faraday's 법칙에 의해 부식속도로 환산할 수 있다.

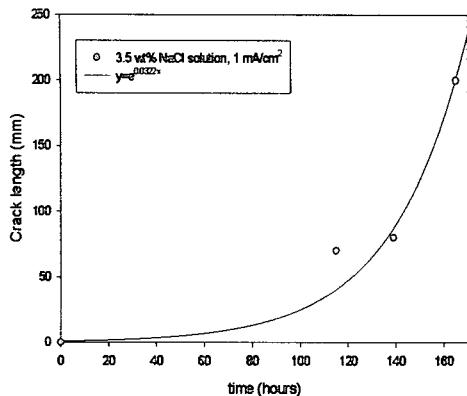
그림 4 시간에 따른 균열성장곡선

그림 3에서와 같이 초기균열발생에 대한 데이터의 확보는 상당히 어렵다. 전체적인 실험시간이 길고, 시험편마다의 편차가 커서 상당히 과학하기에 쉽지 않기 때문이다. 따라서 각각의 시편에 따라서 수명비를 환산하여 동시에 그림 5와 같이 1개의 그래프에 나타내 보았다. 각각의 데이터의 경향은 지수함수적으로 증가하는 형태로 균열이 성장하는 것을 볼 수 있다. 따라서 균열의 성장은 아래와 같은 식으로 표현될 수 있다.

$$v = 5.3e^{5.3t/t_i} \quad (1)$$

여기서 v 은 균열진전속도 t/t_i 는 수명비이다.

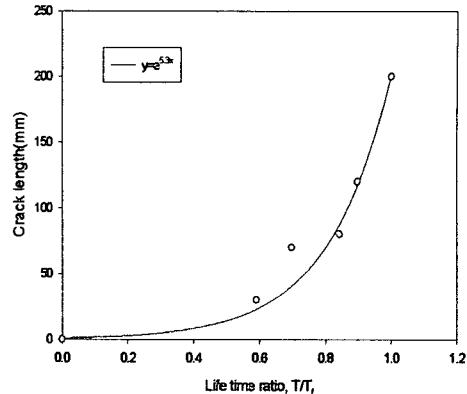
그림 9 수명비 곡선

한 가지 주목할 만한 사실은 균열이 길이방향으로 관통하는 것을 수명으로 간주하였을 경우, 60~70%정도의 수준에 이르렀을 때 초기균열이 발생하고 있다. 따라서 부식생성물이 돌출되며 균열이 발견되었을 경우, 그 부재는 60~70% 정도의 수명이 경과하였음을 판단할 수 있다. 또한 본 실험에서는 여러논문에서 지적한 바와 같이⁽²⁾ 콘크리트 포어속으로의 부식생성물의 침투는 발견되지 않았다. 그림 6에 보인 바와 같이 실험이 끝난 후에 공시체를 파단시켜 관찰해 보면, 부식생성물은 균열이 생긴면을 따라서 용출되고 있으나, 다른 부위로의 침투현상은 관찰되지 않았다.
