# 도림천 하천살리기 기본 구상

김진홍\* · 유정희\*\*

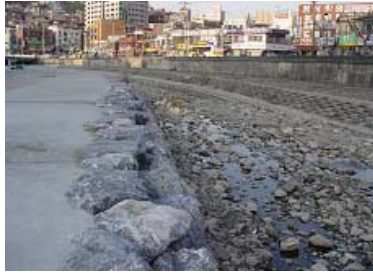
그림 1. 직선화된 저수로

- 복개 및 반복개/상가, 주차장 조성
- 직선화된 저수로
- 석축호안으로 식생활착 지난, 고수부지 일부구간도 석축 및 콘크리트 조성
- 수량부족에 따른 건천화 진행
- 낙차공이 설치되어 생태이동 불가능
- 습지, 식생정화시설 등을 설치할 수 있는 공간 부족

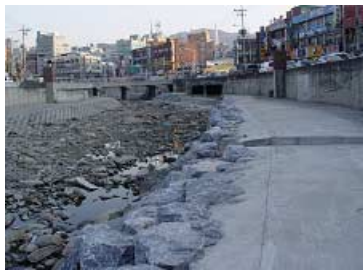
그림 2. 석축호안

- \* 석축호안은 배쌓기가 아닌 찰쌓기 공법으로 설치되어 식생활착 유도가 불가능하다.
  - \* 석축호안 일부 구간에서는 관리 부실로 석축이 이탈되고 있다. 따라서 이의 대책으로,
    - 배쌓기 및 공극의 토양충진을 통한 식생 활착 유도
    - 호안 기울기를 완만하게 하여 물리적 안정성을 확보
    - 호안에 수생 생물대를 설치하여 오염물질 정화
- 낙차공 개량
- \* 도립천은 하상경사가 비교적 급한 관계로 하상세굴을 방지하기 위해 낙차공이 설치되어 있다.

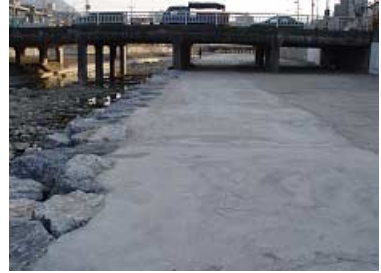
그림 3. 콘크리트 옹벽, 고수부지

하천은 전구간 개수가 완료되었으며 하천 단면은 복단면 형태를 띠고 있다. 구간 주변은 아스팔트나 콘크리트와 같은 불투수층의 증대, 하수 차집관거의 정비로 하천수가 부족하여 건천화가 진행되고 있다. 하상 재료는 불용토를 포함한 실트질 모래 및 자갈, 모래층으로 구성되어 있다. 또한 하천 전 구간은 콘크리트와 석축으로 저수로의 경사면과 제방이 정비되어 있으며, 고수부지 일부는 콘크리트화되어 있다. 일부 제방 위에는 수목이 조성되어 있어 그나마 양호한 하천 경관을 나타내고 있다.

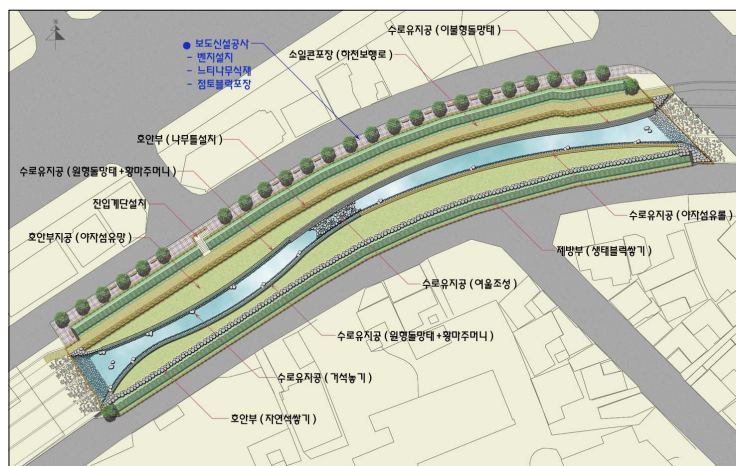
- 하도정비 ; 우안은 그대로 두고 좌안은 2.0m 확폭하여 1:0.5로 호안을 설치하고 저수로 설치
- 건천화 방지 ; 단기대책으로 저수로 설치 및 보에 의한 수면 조성. 장기적으로 빗물활용, 지하철 역사 지하수 이용 방안 수립
- 저수호안 ; 돌망태, 나무틀, 사석+야자섬유풀+야자섬유망, 자연석+버드나무 공법 적용
- 고수호안 ; 생태옹벽 공법(설치경사 1:0.3정도)
- 하도 내 ; 거석 배치, 갈대 군락 조성, 누수 방지를 위한 차수매트 설치

그림 4. 도심하천 하천살리기 설계도

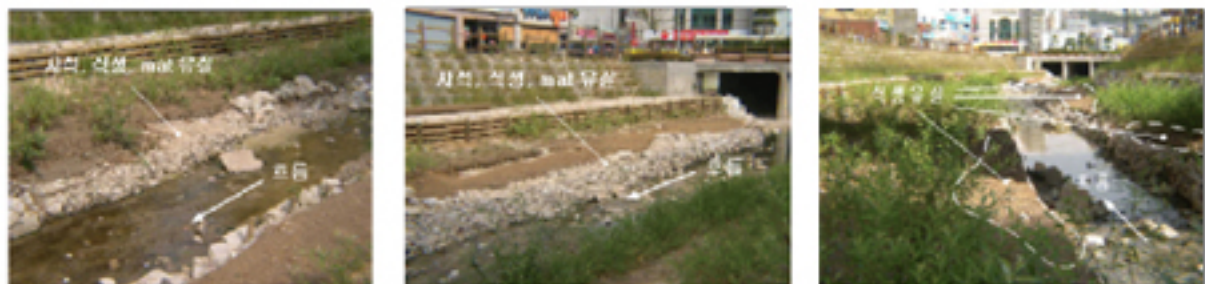
- 성북천 하상경사가 급한 관계로 홍수시 높은 유속과 소류력이 발생되어 일부 고수부지 구간에서 야자

설유망, 식생, 사석 등이 유실되었음.

그림 5 고수부지에서의 사석, 식생, 식생mat 유실

- 특히 시범구간 상류부와 하류부의 복개구간과의 연결지점 부근에서 많은 유실부위 발생
- 식생유실 부위는 주로 야자설유망이 설치된 지점이며, 식생틀이나 둔방터, 나무틀 부위는 유실되지 않았음.
- 저수호안 및 고수호안 공법은 홍수시 유실됨이 없이 수리적 안정성을 유지하고 있었다. 호안에 조성된 식생은 일부 구간을 제외하고는 저수, 고수호안 공히 비교적 잘 활착된 모습을 보였다.
- 고수호안으로 조성, 설치된 식생용벽돌은 급한 법면경사에 적합한 공법으로 판단된다. 법면경사 1:0.3에 견딜 수 있으며, 내부에 조성된 식생(수크림)은 홍수시 유실되지 않았고 팽수기의 건조한 환경에도 잘 자라고 있다.
- 주민들의 휴식처 및 친수공간으로 자리매김하고 있는 모습을 나타내었다.

본 연구에서는 도립천을 자연형하천으로 복원하기 위한 수량 확보 방안 및 자연친화적인 공법을 적용하였다. 도립천은 하상경사가 급한 관계로 홍수시 높은 유속과 소류력이 발생되어 자연친화적인 공법의 수리적 안정성을 검토하여야 한다. 높은 소류력으로 인해 일부 고수부지 구간에는 식생, 사석 등이 유실될 우려가 있다.

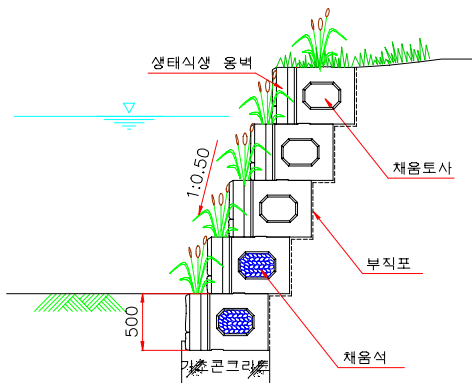
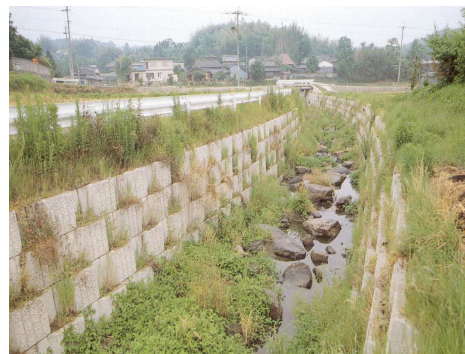
- \* 고수호안 공법
  - 생태옹벽 호안

그림 8. 생태옹벽 호안

상기 공법에 대한 성북천에서 수리모니터링 결과 전반적으로 저수호안 및 고수호안 공법은 홍수시 유실 없이 수리적 안정성을 유지하고 있음을 알 수 있다. 고수호안으로 조성, 설치된 생태옹벽 호안은 성북천의 사례를 참조하면 급한 법면경사에 적합한 공법으로 판단된다. 법면경사 1:0.3에 견딜 수 있으며, 내부에 조성된 식생(수크렁)은 홍수시 유실되지 않았고 평수기의 건조한 환경에도 잘 자라고 있기 때문이다.
