연질재료의 마이크로 구형렌즈금형 가공특성에 관한 연구

홍성민*(충남대 대학원), 이동주(충남대 기계공학과)
제태진, 최두선, 이용숙 (한국기계연구원)

A Study on the Manufacturing Characteristics for Micro Spherical Lens Mold of Soft Materials

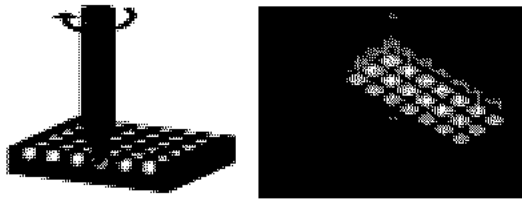
런아웃 실험을 마친 다이아몬드 공구를 고속으로 회전시키고 Z 축의 상하 절입 운동으로써 마이크로 구형렌즈금형 가공실험을 한다. 절삭조건 및 가공 경로는 CAM 프로그램을 이용하여 21 개의 조건을 각각 설정하고 자동프로그램 인 NCdata 를 생성하여 동일조건으로 여러 번 수행할 수 있도록 하였다. Fig.6 은 마이크로 구형렌즈 금형가공 방법과 가공경로 및 절삭조건에 따른 CL data 이다. 절삭유로는 기계유 (ISO VG8) 을 사용하였으며, 금형소재는 재료의 특성 분석 및 최적 가공 조건수립을 위한 6:4Brass, AL6061, PMMA 의 비교적 연한 재질이다. Table 1 은 각각의 가공조건을 나타내고 있다. 조건 #1~#6 은 이송속도변화에 따른 영향을 알아보기 위한 조건이며, #7~#8 은 지연시간이 가공부 표면에 주는 영향과 #9~#18 은 절삭 깊이가 변화에 따른 가공 가능한 직경을 알아보기 위한 것이다. #19~#21 은 스피들 회전수에 따른 가공부 표면 품질 과 절삭저항을 비교하기 위한 조건이다.

Fig. 6 Cutting method & CL data of micro lens mold
