보안등의 감전 위험성에 관한 실태조사

(A research on the actual regarding the according to an electric-shock risk of a guard lamp)

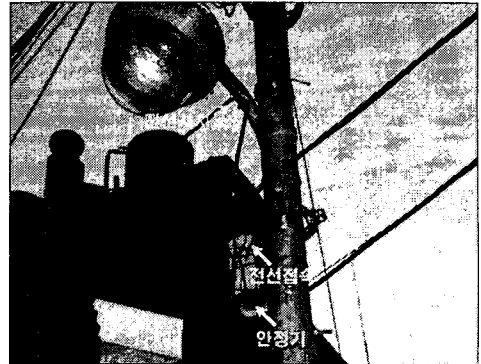
그림 5. 보안등 전용주의 설치실태

그림 5는 보안등 전용주에 설치된 보안등 설비로서 연장된 전선을 금속관에 지지하여 바람 등 외부환경 요인 등에 의해 절연성능이 저하될 우려가 있다. 안정기와의 전선접속의 경우에도 외부로 노출되어 절연테이프에 의해 단순 절연처리를 함으로써 전선이 충전부 등에 접촉하여 절연성능이 떨어질 경우 감전의 위험이 있는 것으로 나타났다. 안정기의 시설에서도 보호함에 넣어 절연성을 확보하지 않아 매우 위험한 것으로 조사되었다.

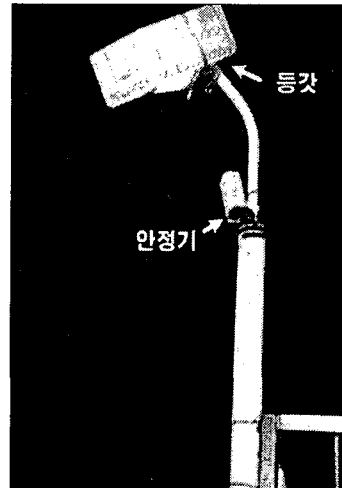
그림 6. 임의 변경된 보안등 시설물

그림 6은 보안등 설비에 있어서 임의로 등갓을 시설한 것으로 대부분의 보안등 설비에서 나타난 문제점의 하나로 임의 변경하여 시설된 보안등 설비가 많은 것으로 확인되었다.

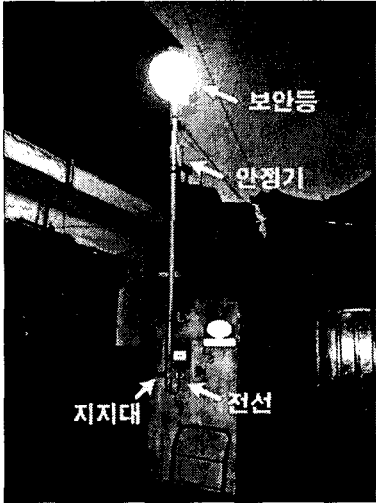
그림 7. 구조물에 부착하여 시설된 보안등 설비

그림 7은 주택가에 위치한 외벽에 금속관을 지지할 수 있는 지지대와 보안등, 안정기, 전선 및 점멸장치로 구분되어 있는 구조로서 가장 일반화된 형태를 확인할 수 있다.
