무도상 판형교 레일 장대화에 따른 궤도 유지관리 비교연구

A comparison study for the track maintenance system

for the non-ballast steel plate bridge

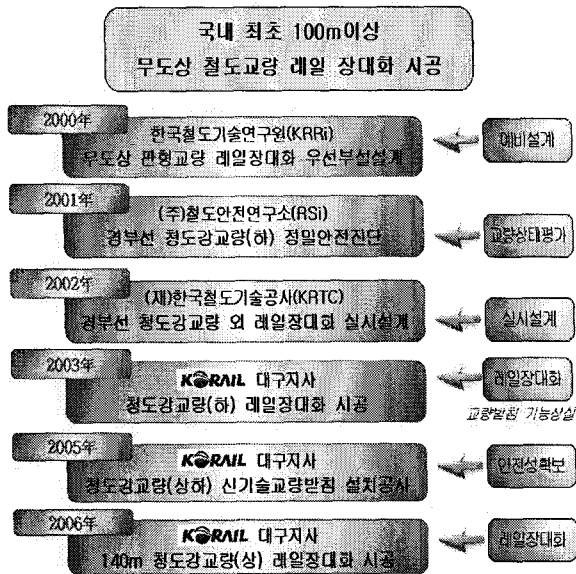
그림 8. 경부선 청도강교량 레일장대화

경부선 청도강교량은 2002년 레일장대화 실시 설계를 수행한 후 2003년 하선에 우선 레일 장대화를 수행한 교량이다. 2003년 당시 일반 교량 받침을 사용하여 레일 장대화를 수행하였었으며, 기존 교량받침으로 장대레일에 따른 궤도 문제 및 구조물 영향에 대한 문제점을 이 문제는 만 2년도 안되어 기존 교량받침의 기능을 상실할 정도의 교량 및 궤도에 문제점을 수반하였다. 이러한 문제점으로 인해 2005년 축력저감받침을 사용하여 전면적으로 상, 하선의 교좌장치를 교체하였으며, 2006년에 상선에까지 레일 장대화를 수행하였다. 따라서, 국내 최초의 100m 이상의 판형교량에 레일 장대화를 수행한 교량이 되었다.

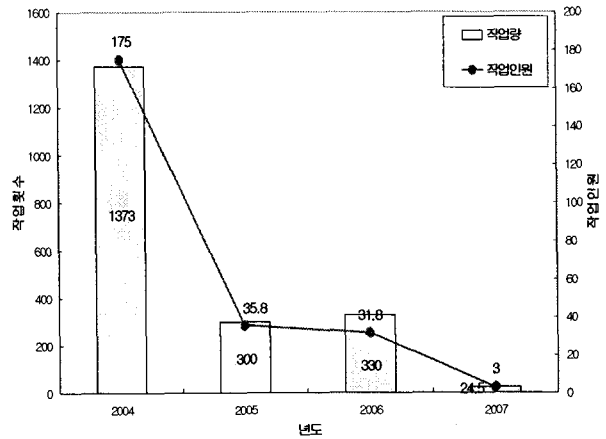
그림 18. 경부선 칠성천교량 유지관리 현황

그림 18에서 나타나는 것과 같이 2004년도 총 작업량은 1,373회 175명이 투입되어 궤도 유지관리를 수행하던 개소가 2005년도 300회 35.8인, 2006년도 330회 31.8인이 투입되어 2005년부터는 유지관리 수행횟수 및 투입인원이 감소되는 것을 명확히 알아볼 수 있다.

이 수치를 인건비로 산정해 본다면 상대적으로 유지관리 질감효과를 평가할 수 있을 것이다. 한국 엔지니어링진흥협회에서 제공하는 2006년도 엔지니어링업체 임금실태조사 결과에서 건설 기술자 중급을 기준(146,066원)으로 유지관리비를 산정해 볼 경우 2004년 175인에 대한 인건비는 약 2,550만원, 2005년 약 510만원, 2006년 450만원으로 2004년도 인건비를 기준으로 연간 약 2,000만원 정도를 저감할 수 있는 것으로 나타났다.
