주행면 단차에 의한 AGT 교량 충격에 관한 실험적 연구

A Experimental Study on the Impact of AGT Bridge

by the Prominence of Railway Surface

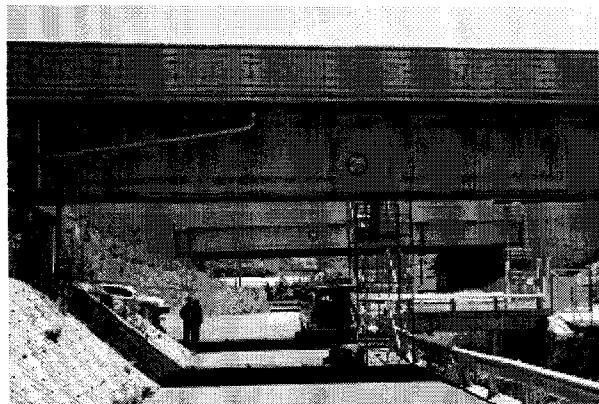
그림 1. 시험 교량

실교량 시험은 경북 경산의 경량전철 시험선 중 지간 30m의 PSC 교량을 대상으로 하였다. 실험대상 교량의 제원은 표 1에 보이는 것과 같다. 시험은 정적재하시험 2회와 동적재하시험을 수행하였다. 동적 재하시험은 단차가 없는 경우와 단차 10mm가 있는 경우에 대하여 수행하였으며 주행속도는 최저속(약 5km/h), 20km/h, 40km/h 그리고 60km/h로 하여 각각 2회씩 수행하였다. 측정 센서는 그림 5와 같이 변형률계 4곳에 2개씩 8개, 변위계 2개 그리고 가속도계 2개를 좌우 주거더에 설치하였다. 그러나 변형률계의 경우 설치 위치가 단면 중립에 가까워 그 변화 폭이 작고 더욱이 AGT 선로에 고압 전류가 흘러 전기적 노이즈 유입되어 유효한 데이터를 얻지 못하였다. 계측은 동적 계측기를 사용하여 초당 100회 빈도로 계측하였다. 그림 1.은 실험대상 교량과 센서를 설치하는 광경이고 그림 2.는 현재 경량전철 시험선에 운행중인 고무차륜 AGT 차량이다. AGT 차량은 현재 2량이 제작되어 운행중에 있으며 본 실험에서도 2량을 재하하였다. AGT 차량은 길이 9.14m, 폭 2.4m, 높이 3.4m로 일반 버스보다 약간 작은 크기이고 공차시 중량은 약 16ton, 만차시 중량은 약 19ton이다³⁾. 본 실험에서는 공차로 재하하였다.

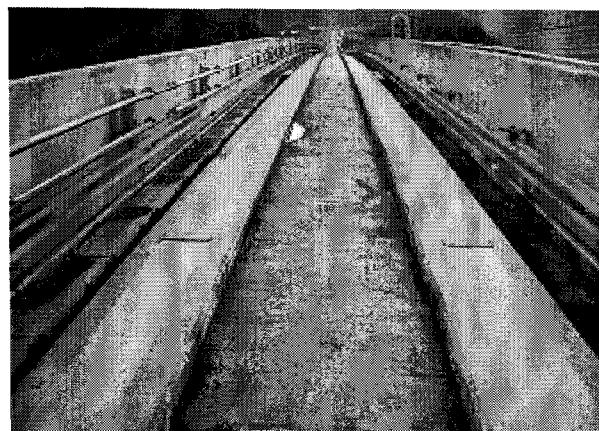
그림 3. 주행면 단차 설치

인공단차는 그림 3.과 4.에 보이는 것과 같이 두께 10mm, 길이 300mm 그리고 폭 100mm의 강철판을 지간 중앙 주행면에 접착하여 사용하였다. 일반적인 콘크리트 노면의 손상은 노면 한쪽으로 파이는 형태의 요철이 발생하나 시험 여건상 교량구조물 손상이 불가하여 그림 3.과 같은 돌출 단차를 사용하였다.

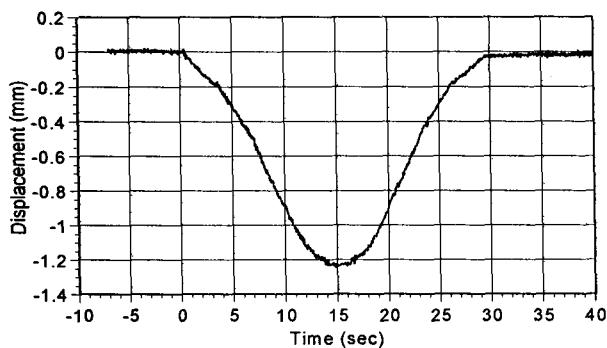
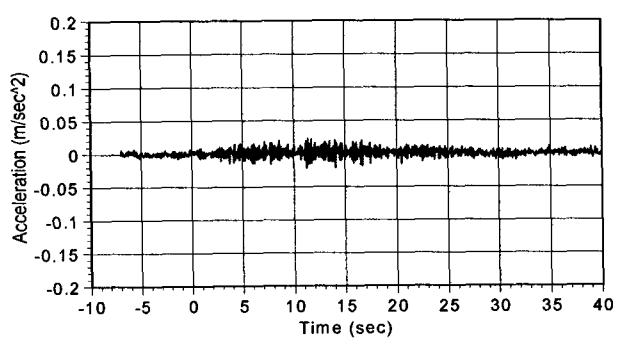
그림 7. 단차 없는 경우 교량 응답 (주행속도 : 5Km/h)

그림 7.에서 10.은 대표적인 실험 결과로 그림 7.과 8.은 AGT 차량이 최저속도(약 5km/h)로 주행시 단차가 없는 경우와 지간 중앙에 10mm 단차가 있는 경우의 변위와 가속도를 나타내었고, 그림 9.와 10.은 AGT 차량이 40km/h의 속도로 주행시 교량의 변위와 가속도 시간 이력곡선이다. 그림 7.에서 10.에 보이는 것과 같이 단차가 있는 경우 최대 변위는 약간 증가하는 경향을 보이나 가속도 응답은 큰 폭으로 증가함을 확인 할 수 있다. 표 2.는 단차 유무에 따른 최대 변위와 동적증가계수를 속도별로 나타낸 것이다. 실험 결과 전반적인 속도에서 교량의 동적 증가계수가 증가하는 경향을 보이나 그 증가량은 최대 8.8%로 미미하였다.
