철도사고 분석과 대책

(Railroad accident analysis and countermeasure)

ABSTRACT

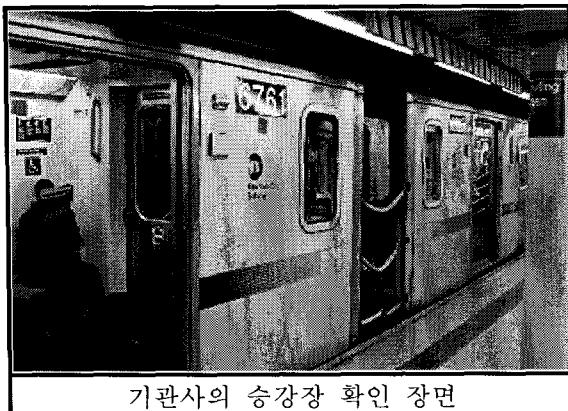
기관사의 승강장 확인 장면

도표 15 : 지하철 2인 승무관련 국내외 비교 (그림1, 2참조)

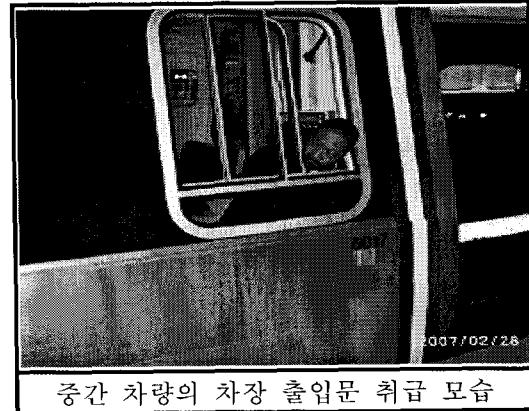
중간 차량의 차장 출입문 취급 모습

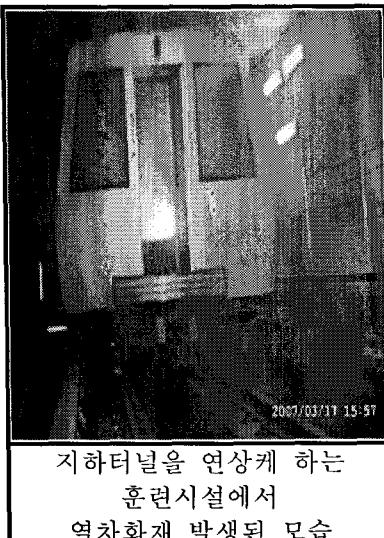
그림3 : 지하터널 훈련시설

지하터널을 연상케 하는
훈련시설에서
열차화재 발생된 모습

□ 상설교육장 설치로 실무적 교육으로 전환하여 자율성 확보로 기관사 산교육이 되기 위해서는 사고현장방문 및 시뮬레이션 교육(지하터널을 연상케 하는 교육, 객실에서 전복된 상황 체험시험 그림3.4.5참조)그룹토의, 사고사례 보고서발표 등 징별보다는 사고원인과 대책이 필요한 적극적인 프로fessional 정신이 필요하다. 미국¹¹⁾의 시카고교통국(CTA)¹²⁾은 의무교육으로 매년 8시간 동안 교육 담당부서의 Trainning과정 이수하고 열차 운전업무 자격부여 교육과정인 CTA 교육담당 부서 노선관리소(터미널) 운영파트의 역 안전요원, 타워맨(towerman), 스위치맨(switchman), 담당슈퍼바이저(supervisor)가 대상자를 선정하여 교육기회 부여 교육과정 이수자 중 약 25%에게 자격을 부여하고 노선담당 터미널

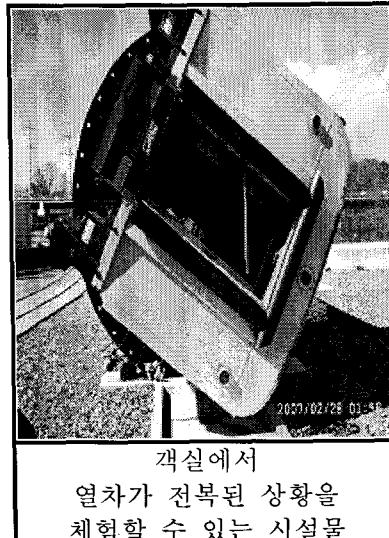
그림4 : 객실에서 열차전복 체험시설

객실에서
열차가 전복된 상황을
체험할 수 있는 시설물
