도시철도차량 운행안전성 향상방안연구 Study of Driving Methods of Urban Train

Key words : Dead section, Contact wire

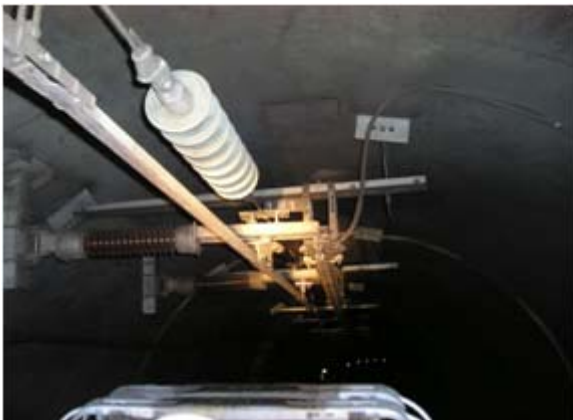
Fig. 1 Dead section

국내의 절연구간은 직류 1,500V와 교류 25,000V 60Hz 가 만나는 절연구간, 교류와 교류가 만나는 절연구간이 설치되어 있으며, Fig. 1, 2, 3은 서울지하철 4호선 남태령~선바위 구간 전차선 사진, 구성도 및 절연구간의 선로 구성도로서 절연구간 방식은 조가선 방식과 R-Bar 브래킷 고정지방식을 절충한 구조로서 가선 급전전압은 서울메트로 구간(직류(DC) 1,500V), 코레일 구간(교류(AC) 25,000V)로 되어 있다.

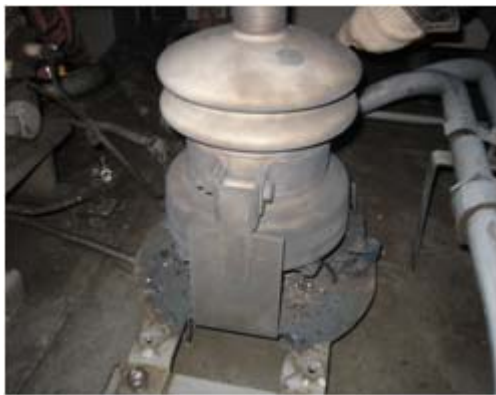
이러한 사고원인으로 인해 발생한 피해사례를 살펴보면, Fig. 4 (a)는 직류피뢰기 절연파괴로 인해 열차가 20분 지연된 사고이며, Fig. 4 (b)는 용착된 비상접지스위치로 인해 열차가 15분 지연된 사고 이고, Fig. 4 (c)는 주차단기(MCB) 소손으로 인해 열차가 18분 지연된 피해사례이다.

(a) DC arrester dielectric breakdown

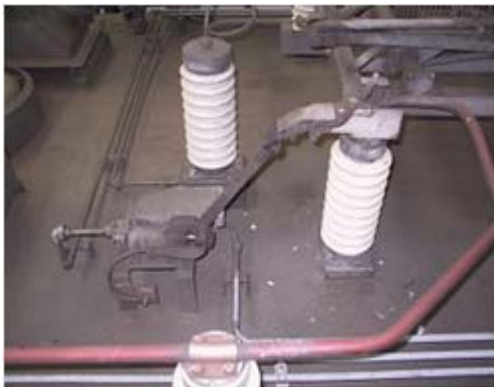
(b) Emergency ground switch weld

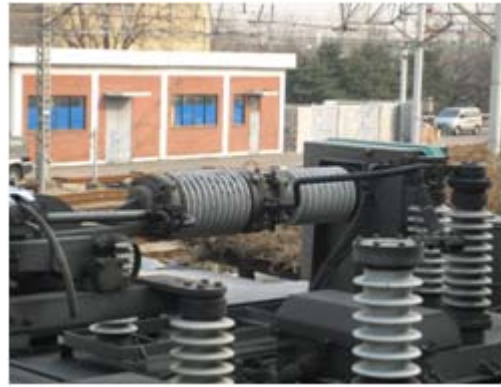
(c) MCB combustion

전동차의 안전운행을 위해 절연구간에서의 사고방지 대책이 필요하며, 그 대책으로 크게 단기적인 방법은 절연구간에서 운행하는 전동차에 대해 자동절환스위치(ADS)를 설치하고, MCB의 성능 및 기능을 향상시키는 방법이 있으며, 장기적인 방법으로는 교류-직류 혼용구간의 전압을 단일화하는 방법이 있을 것이다.
