국내 보안등 운용실태 조사

(A Research on the Actual Operating Condition of Guardlamps in Korea)

Abstract

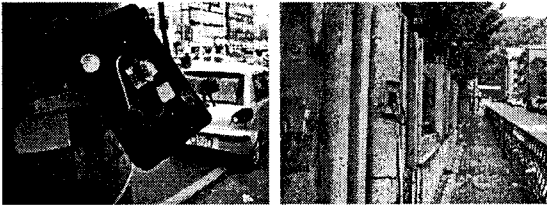
(e) 충전부 노출 (f) 초등학교 밖 관리소홀

그림 2(a)~(c)에 보인 바와 같이, 보안등 중에는 설치·운용상태가 불량하여 제 기능을 상실한 사례가 다수 조사되었으며, 동그림 (d)와 같이, 고의적 훼손에 의해 점멸기가 연소되어 점등이 불가능한 사례도 조사되었다. 한편, 동그림 (e)~(g)에 보인 바와 같이, 충전부가 노출·설치되어 불특정 다수인의 감전이 우려되는 곳도 상당수 조사되었으며, 역시 동그림 (h)와 같이, 전기접촉부에 대한 관리가 부실하여 누전이나 아크 등의 전기적 위험이 우려되는 곳도 조사되었다[2],[5].
