기계설비 하자사례와 개선방안 연구(I)

안 장 성

현대건설주식회사 건축사업본부

A Case study on Improve of HVAC Works(I)

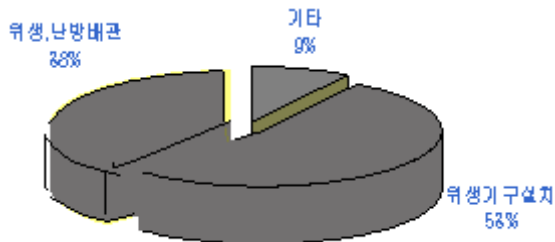
Fig. 1 공동주택 하자유형

하자발생은 형태별로는 공동주택의 공공건축으로 분류할 수 있으며 공동주택의 경우 주요하자는 위생기구 및 난방배관의 하자가 많은 비중을 차지하고 있는 것으로 나타나고 있으며, 공공시설의 경우 냉난방 불균형 및 설계기준과 실생활 만족감 차이에서 오는 민감성이 많은 비중을 차지하고 있다. fig. 1과 fig. 2는 공동주택에 발생되고 있는 설비공사의 공종별 하자비율이며 민원이 발생하는 곳으로 보다 적극적으로 관심을 갖고 시설 마감 등에 하자를 줄여가는 관리대상이 되기도 한다.

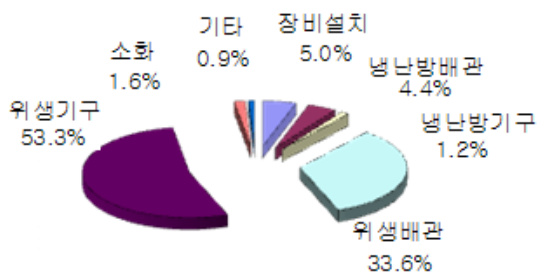
Fig. 2 주요공종별 하자비율⁽¹⁾

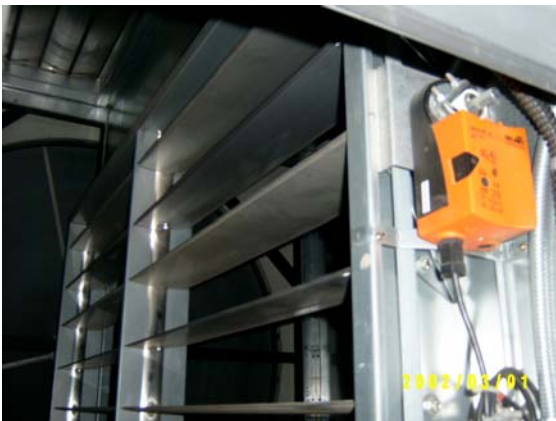
동절기 공조기의 OA댐퍼를 닫아 밀폐(감시반 확인) 운전에도 불구하고 공조기 코일이 동파되는 사고가 발생하여 확인한 결과 OA댐퍼의 한쪽 부분이 일부 개방되어 있었다. 시공당시 공조기의 용량이 커서 댐퍼구동에 힘을 분산하기 위하여 분할하여 설치하였으나 링크에 전달되는 궤도 범위가 일치하지 못하여 일부 단힘, 일부열림의 상태가 되어 외부의 찬공기가 유입하여 공조기 코일이 동파되었던 사례이다.

fig. 3 댐퍼 열린상태 (축길이 2.4m이상)

장변의 댐퍼(약 2.4m이상)일 경우 단일 구동기의 경우 구동토크가 커서 링크바를 사용하여 동력을 분산하는 경우가 있으나 이또한 정확한 동력과 궤도를 유지하기가 어렵기 때문에 분할된 댐퍼에 각각의 구동기를 설치하여 동일 접점에서 구동시켜 동파를 막는다. 실제 산업용인 경우 베어링등을 사용하여 동력을 적게 하는 경우가 있지만 건축현장에서 적용되는 경우는 적다.

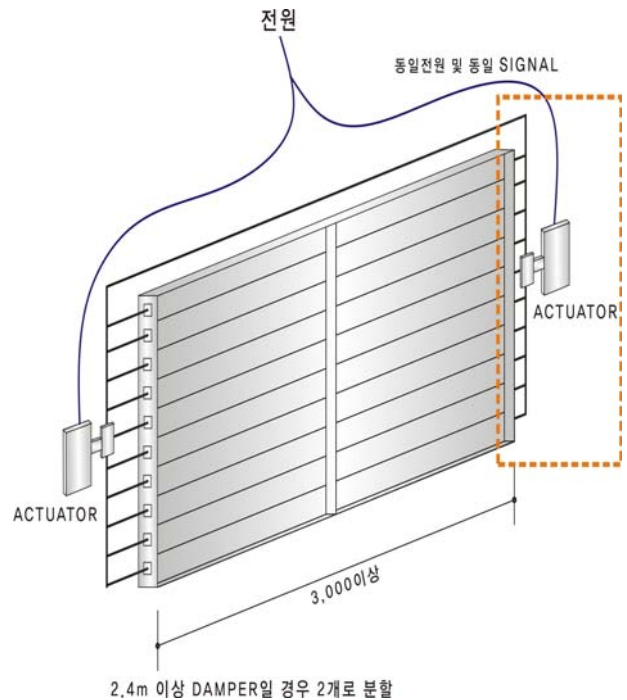
fig. 4 2대의 ACTUATOR 설치 상태

댐퍼 토크 계산공식은

$$T = (a^2b/8n) \times \Delta p + n\tau \quad (1)$$

제조사에서 Δp: 일반적으로 5mmAq로 설계하며 τ : 0.22kg.m로 설계하고 있다. 댐퍼토크 계산에는 댐퍼사이즈 1,800 x 900의 경우 다음과 같다.

$$T = \{(1.8)^2 \times 0.9\} \div (8 \times 12) \times 5 + (12 \times 0.22) = 2.792\text{kg.m}$$

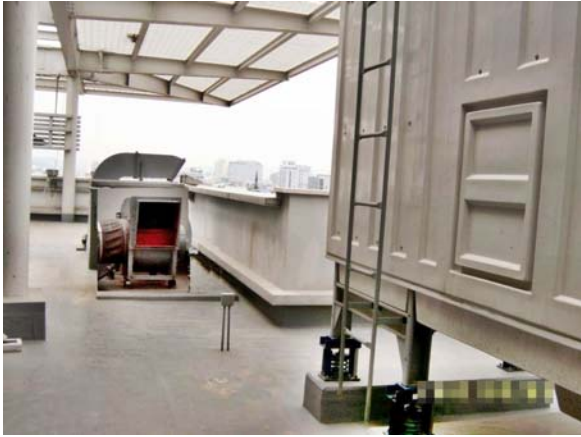
하절기 냉방운전이 설계온도 보다 높게 운전되어 확인결과 옥상에 설치된 배기팬의 토출공기가 냉각탑에 직접 유입되어 냉각수의 온도가 설계값 보다 높게 운전되어, 냉동기 효율저하 요인이며, 냉방저하 원인에는 장비용량부족, 설계부하부족, 과도한 열원기기 사용, 냉수 순환불량, 냉각수 냉각 효율불량 등이 주요요인으로 지적되고 있다.

fig. 5는 냉각탑 주변에 설치된 팬의 더운 공기가 직접 유입되어 냉각효율이 저하되는 경우이다.

fig. 5 배기팬의 더운공기가 냉각탑에 유입

배기 송풍기의 토출방향을 냉각탑의 반대방향으로 향하도록하고 이격거리를 최대한 멀리하여 문제를 해결하고, 냉각탑은 배기 송풍기에서 발생하는 더운 공기의 유입만이 아니라 냉각수의 열교환을 위하여 유입되는 공기의 유입구에 장애물이 설치되어도 상기와 같은 문제가 발생되므로 각종 장애물(벽체, 기타장비 및 대구경배관 등)은 제조회사에서 규정한 충분한 이격거리를 두고 설치하여야 한다.

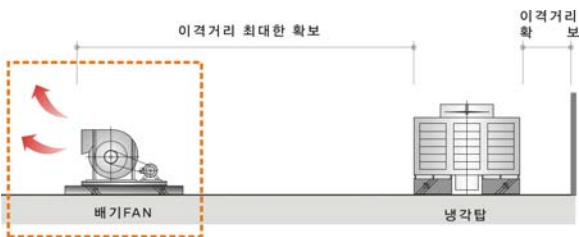
fig. 6 이격거리확보한 냉각탑

냉각탑 설치시, 냉각탑의 이격거리, 배출공기유입방지, 풍압대의 고려 등이 효율저하를 방지하기 위한 고려사항이다. 특히 재순환에 관련한 사항은 냉각탑에서 배출된 공기가 다시 냉각탑으로 흡입되어 습구온도가 상승되는 것을 말하며 이러한 현상을 재순환이라고 하며 냉각탑의 배치, 방

냉각탑의 배치는 바람에 의한 간섭영향이 없도록 배치되어야 하며, 저항 및 후류가 없는 횡방향 배치 간격은 냉각탑 길이 만큼을 추천하고 있다. 배치간격의 최소치 개념은 공기저항을 더 일으키지 않도록 공기흡입구 정면면적 만큼의 공기 유동의 자유면적을 확보하는 것이다. 냉각탑하부에 골조를 세워 배관 공간 및 공기유도의 면적으로 사용하면 배치간격은 더 줄일 수 있다. 또한 바람방향에 대해서는 적은 면적의 냉각탑면이 마주치게 하는 것이 좋다. 배관 및 자동제어에 따라서도 배치방법이 고려되어야 하며 냉각탑보다 높

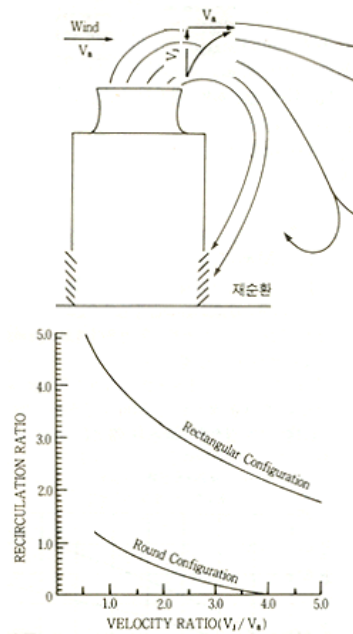
- 탑의 모양 : 원통모양을 갖출 경우 바람결이 유선형으로 통과하여 후면쪽에 압력감소지점이 아주 작아져 재순환이 적어진다.
- 바람의 방향 : 바람과 맞추치는 탑면적이 작도록 해야 하며 바람의 속도와 재순환량은 비례한다.
- 공기배출속도 : 탑에서의 공기배출속도가 작으면 바람에 의해 재순환비율이 커지게 된다.
- 압송식의 경우는 배출속도가 1/3정도로 작아서(fig. 7) 재순환비율은 흡입식이 2배가 되기 쉽다.

fig. 7 바람에 의한 재순환⁽²⁾

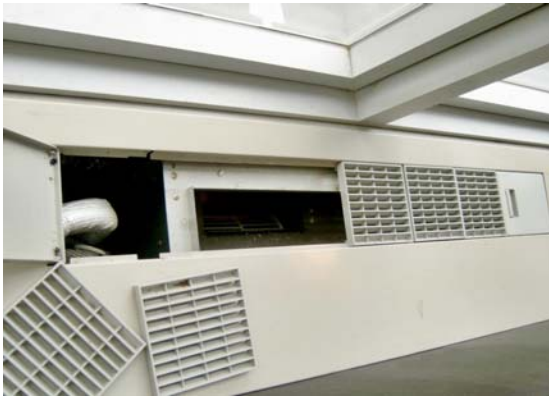
하절기 냉방운전시 웬코일유닛 커버에 결로가 발생하고 실내가 덥다고 재실자의 불평이 있어 확인결과 웬코일유닛과 커버의 이격거리가 멀고 토출구 위치가 일치하지 못하여 냉방시 찬공기가 실내로 나오지 못하고 내부에서 재순환하여 냉방효율이 저하되어 있는 사례이다.

fig. 8 웬코일유닛 토출구 불일치

웬코일유닛 토출구의 간격을 최대한 줄이기 위해 가대 및 조절대의 높이를 조정한다. 가대높이 조절이 곤란할 경우 덕트로 연결하고, 결로방지등을 위하여 보온시공을 한다. 웬코일유닛설치시 자주발생하는 문제이므로 설치시 사전 검토를 충분히하여 떨림 등의 현상이 발생하지 않도록 한다.

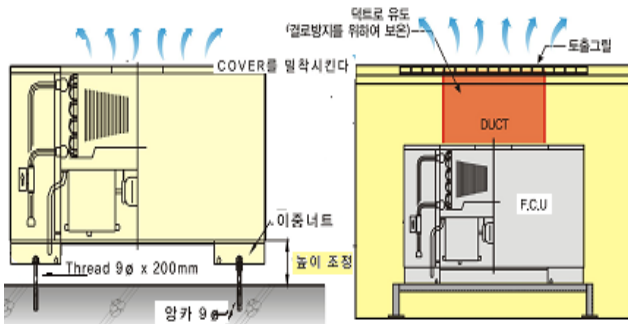
fig. 9 웬코일유닛 높이조정 및 덕트설치

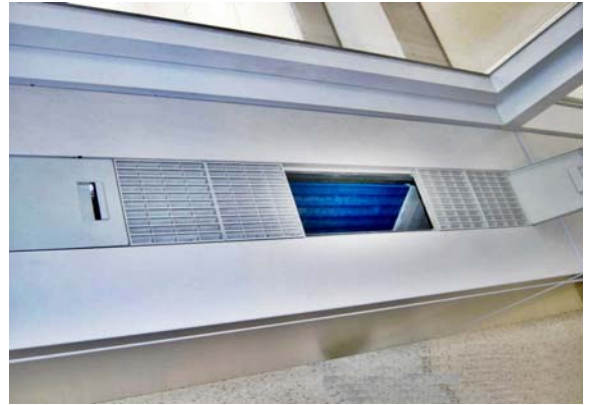
웬코일유닛 설치전 건축평면도상의 위치를 검토하고 조정한다. 제조사의 사양을 미리 확인하여 승인후 배관스리브를 설치하고 웬코일유닛의 토출구간의 높이차이 발생시 전산볼트(9Φ×200mm ℓ)로 웬코일유닛 바닥 Frame측을 고정하고 수평되도록 설치한다.(fig. 10) 휠터점검 및 교환공간이 충분하여야 하고, 바닥형, 전면형의 구분도 필요하다. 바닥상치형의 경우 Cold Draft를 방지하기 위해 창외 하부에 설치하고, 천장매입형은 창의 반대측에 설치하고 창측으로 토출되도록 설치한다.

fig. 10 웬코일유닛 토출구 일치

웬코일유닛 토출측과 간격이 맞지 않아 재순환되지 않도록 주의하여 설치하여야 하며, 커튼 하단부가 토출구를 덮지 않도록 검토도 필요하다. 로보이 매립형의 경우 웬코일유닛의 토출측과 커버의 간격이 커서 재순환이 되지 않도록 설치에 주의한다.

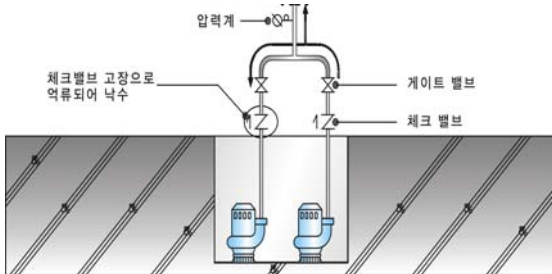
수중배수펌프가 교번 운전되고 있는 지하층이 침수되어 동력의 이상유무를 확인하였으나 전류계는 정상이고, 펌프 하부에 이물질 등으로 확인하였으나 이상이 없었다. 펌프 토출관에 설치된 체크밸브를 확인한 결과 체크밸브 내부가 녹이 발생하여 고착되어 항상 열려 양수하지 못하여 침수되었던 사례이다. 또한 펌프배선 또한 방수처리 등이 되어있지 않아 결로수등에 의한 절연

도 파괴되어 또 다른 사고를 유발할 수 있었기에 문제점을 발견하고 관리자등에게 확인시키고 안전과 관련된 조치를 포함한다.

fig. 11 체크밸브 고장에 의한 침수

체크밸브를 교체하고 압력계를 펌프측에 가까운 곳에 설치하여 체크밸브의 고장유무 발견을 용이하게 하였으며, 수중펌프는 일반펌프와 달리 가동 부분을 육안확인이 쉽지 않아 점검시기를 놓치는 경우가 많다. 침수정정도 또한 펌프의 양수불량 및 고장의 원인이 되므로 정기적으로 침수정 내부를 청소하도록 하고 유지관리 지침에 의한 방법을 재교육한다.

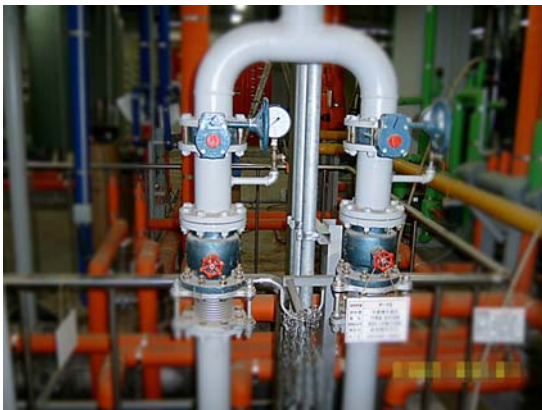
fig. 12 밸브교체 및 점검 방법게시

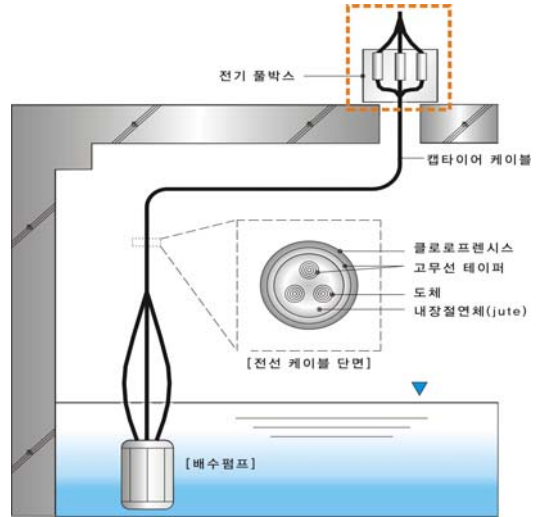
수중배수펌프의 경우 관리상태에 따라 침수등 재해피해를 사전에 막을 수 있기에 철저한 사전 관리가 필요하다. 침수정내에 주기적 이물질제거 및 청소가 필요하며, 임펠러가 막히거나 마모가 되어 성능이 떨어지고 결국 모터가 소손되기도 한다. 특히 발주단계에서 전기용량이나 케이블의 길이를 확인하는 것은 꼭 필요하다. 수중펌프인 경우 캡타이어 케이블을 수조 밖에서 접속하여야

하며 내장절연재가 물에 젖어 모터가 소손되는 경우가 없도록 각별한 주의가 필요하다.

fig. 13 수중펌프 전기케이블 결선
