# 사후 해상교통안전진단에 대한 고찰

**요 약** : 암해-암태 1공구에 대한 해상교통안전진단을 실시하여 시공사가 공사를 진행 중이다. 해상교통안전진단을 실시하여 공사 중 안전대책을 제시하였으나 해상교각에 대한 접촉 사고 및 등부표 접촉사고가 빈발하고 있다. 이에 해상교통안전진단의 실시 후 안전진단의 결과인 안전대책이 제대로 시행되고 있는지, 추후 해상교통안전진단이 필요한지 여부에 대해 고찰하고자 한다.

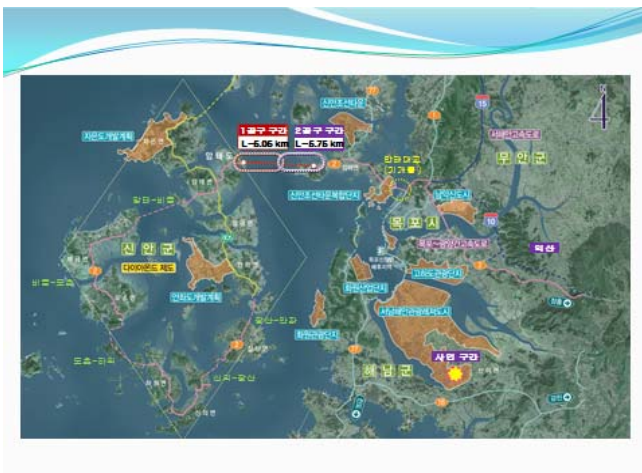
(1) 2012년 03월 : 모래 채취선 충돌사고

(가이드 자켓 및 회생강관 파손) (피의선박-모래채취선)

- ✓ 일시 : 2012년 03월 21일(수) 06:50분경
- ✓ 발생 현황 : 모래채취선(4,064ton)이 항해 중 선장이 조타실을 비운 사이 작업 중이던 현장을 충돌한 사고임.
- ✓ 피해 금액 : 55억원 추정 (해상크레인 및 공사특적물 파손)

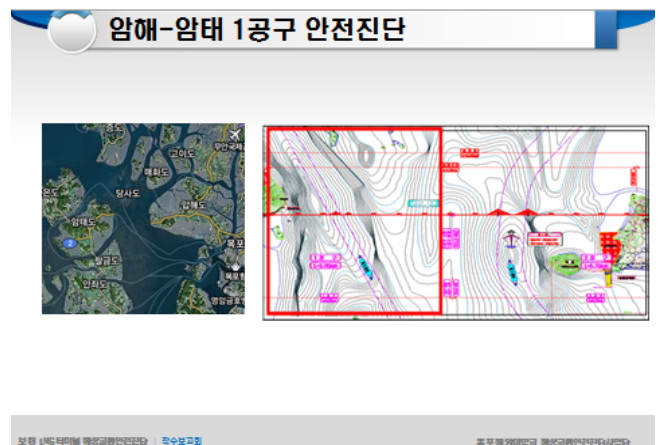
(2) 2013년 04월 : 모래 운반선 충돌사고

(시공완료된 말뚝기초 전도 및 파손) (피의선박-모래채취선)

- ✓ 일시 : 2013년 04월 10일(금) 04:50분경
- ✓ 발생 현황 : 모래운반선(1,405ton)이 목포에서 군산으로 항해 중 선장이 음주 후 취침하여 시공 완료된 기초말뚝 구간에 진입, RCD파일 기초를 충돌한 사고임.
- ✓ 피해 금액 : 50억원 추정 (RCD 기초파일 4본 중 2본 전도 및 침수, 2본 파손)
