# 부도조류센서 전용등부표 설치에 따른 조류정보 비교분석

**요 약** : 조석간만의 차가 크고 강한 조류가 흐르는 인천 부도해역 조류의 유형, 속도, 경향을 측정하여 이용자에게 신뢰성있고 안정적인 정보를 제공할 수 있도록 조류관측 전용등부표를 설치하였으며, 데이터 품질유지를 위해 전용등부표 설치 전·후 측정값을 비교분석한다

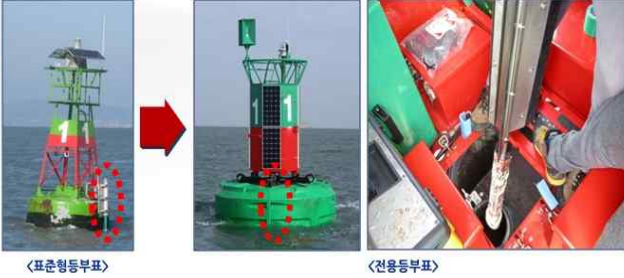
### 표준형등부표 및 전용등부표 구조 비교(1)

<표준형등부표>

<전용등부표>

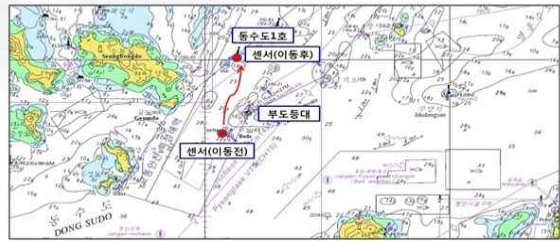
### 부도 조류관측센서 관측값

- 기간1) 해저고정형('11.11), 표준형등부표('15.11), 전용등부표('16.11)
- 기간2) 해저고정형('11.6), 표준형등부표('15.6), 전용등부표('17.6)
- 내용) 관측센서 설치지점의 기간별 조류정보(유속, 유향 등)
- \* 기간을 하절기, 동절기로 구분하여 관측 방식별 비교 분석

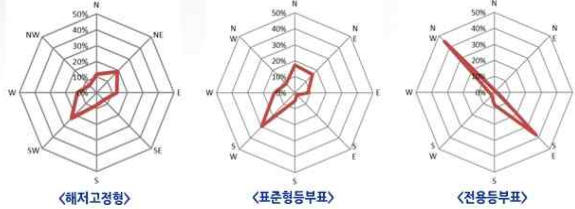
## 유향 경향(동절기 - 해저고정형 '11.11 표준형 '15.11 전용 '16.11)

구분	전광판 유향 출현율
해저고정형	회전성 조류에 의해 '남서류(23.98%), 북동류(17.76%), 동류(12.49%), 남류(11.50%), 서류(11.43%), 북류(10.12%)'순의 빈도로 발생함
표준형	회전성 조류에 의해 '남서류(30.33%), 북류(17.22%), 북동류(16.24%), 서류(12.21%), 동류(8.56%), 북서류(7.81%)'순의 빈도로 발생함
전용	북서류와 남동류가 주를 이루며 '북서류(44.57%), 남동류(37.78%), 남류(7.81%), 남서류(3.14%), 서류(2.78%)'순의 빈도로 발생함

- 센서 설치위치 이동 전(해저고정형)에는 남서류가 24%(36%)로 발생 빈도가 가장 높은 회전성 조류의 경향을 보이며, 센서 설치위치 이동 후(표준형등부표)에는 대체적으로 균등한 회전성 조류의 경향을 보임
- 전용등부표 설치 후에는 북서류(북류)와 남동류(남류)가 주를 이루는 양방향 조류의 경향을 보임
