# 파절된 국부의치 클래스프의 간단한 수리방법

## A method of immediate clasp repair

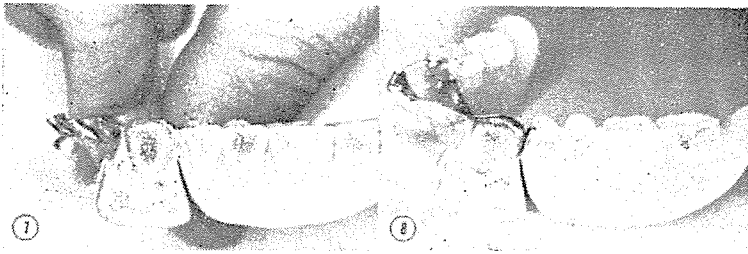
◇ 그림 7 ◇ 금속이 응고 되어 굳으면 클레이와 석고 인상을 분리해 낸다.
