Plough Wheel 自動運轉 및 回路改善

<亞細亞시멘트 堤川工場>

Plough Wheel 자동운전 및 회로개선

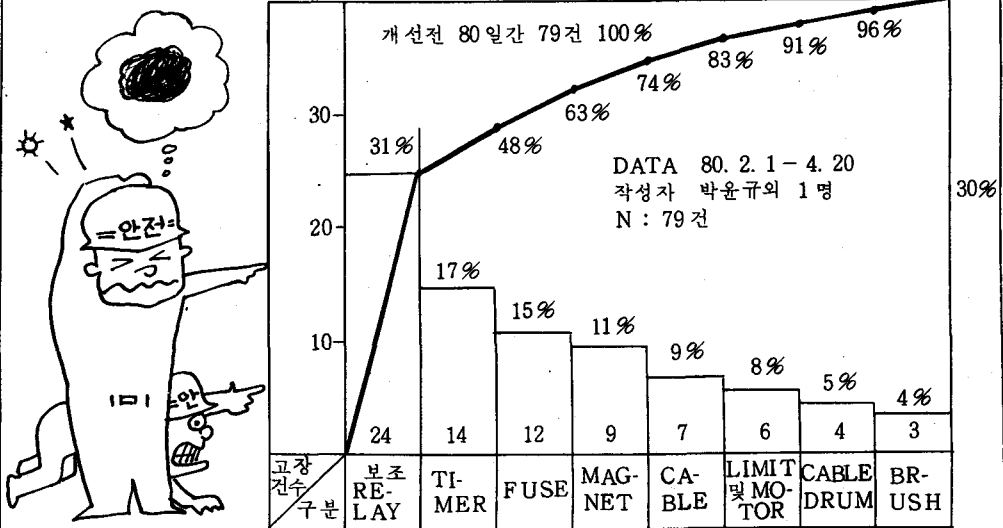
(2) 원인별 Pareto 도

구분 기간	MAG- NET 불 량	RELAY 불 량	TIMER 불 량	LIMIT 및 MO- TOR	CABLE	CABLE DRUM	BR- USH	FUSE	계
80. 2	////	### ### /	### /	//	/	//	/	////	30
3	///	### ////	###	///	////	/	//	###	33
4. 20	//	////	///	/	//	/		///	16
계	9	24	14	6	7	4	3	12	79

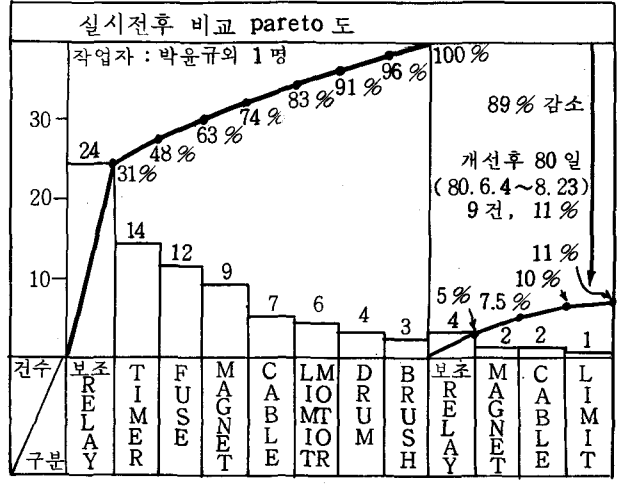
구분 月日	REL- AY	MAG- NET	CAB- LE	LIMIT	계
6.4~ 6.30	1	1	1		3
7.1~ 7.31	2	1		1	4
8.3~ 8.23	1		1		2
계	4	2	2	1	9

9건은 인력으로
불가피한 고장!!
안쪽!!

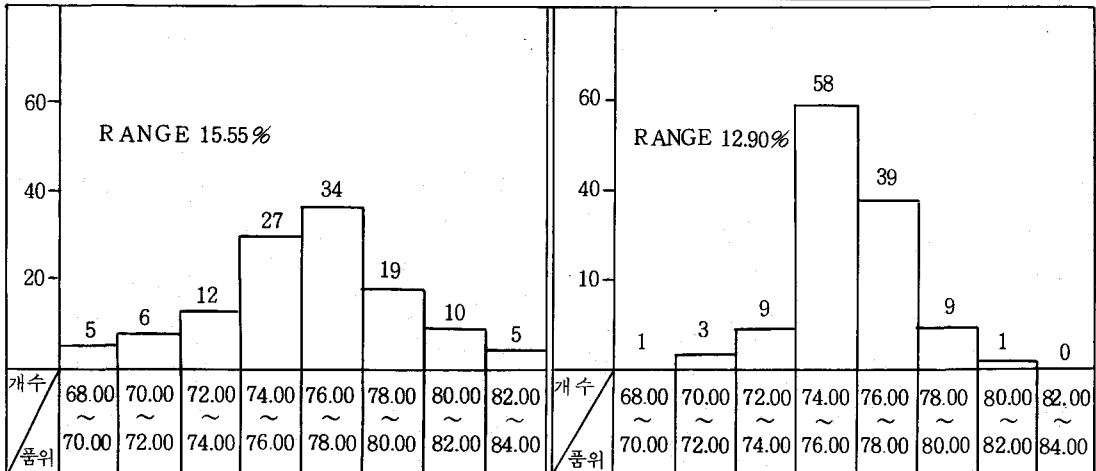
개선전 RANGE 15.55% - 개선후 RANGE 12.90%, △2.65%의 RANGE가 줄었으며, 히스토그램에서 개선전에는 나쁜 품질의 분포가 많았으나 개선후 평균화된 품질이 되었음.
