地下鐵建設에 따른 文化財 保護와 東大門驛舍施工 報告書(2)

(Study on the measurement of blasting vibration response in construction a subway station at east gate of cultural treasure by Choi, Sang-Yol P.E. Ree, Soo Bok Dr. Ginn, Huh Chai, Soo-Yun P.E.)

Ⅲ. 東大門의 各種 計測

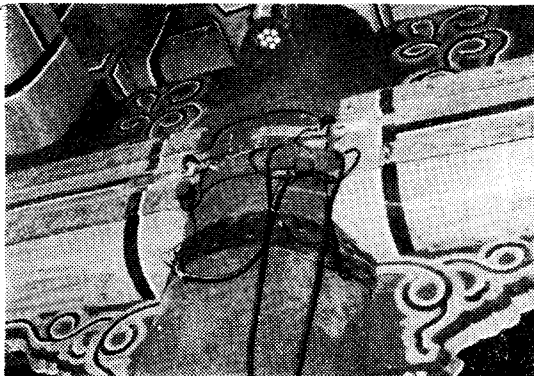
사진 1. 東大門 3層 木造部 元型檢出 Sensor

東大門構造物의 部分에 따라 2種類의 Sensor를 사용하였다. 木造部分에서는 元型, 石築部分에서는 Ring型 Strain gauge를 인칭동판에 붙인 Sensor를 既發生된 틈사이에 끼워 Cable線으로 HistoGram Recorder에 連結시킨다. HistoGram Recorder에서 Control Box로 連結되어 測定코저하는 틈사이의 Sensor, Recorder와의 Calibration을 거쳐 每日 24時間동안 自動計測된다.

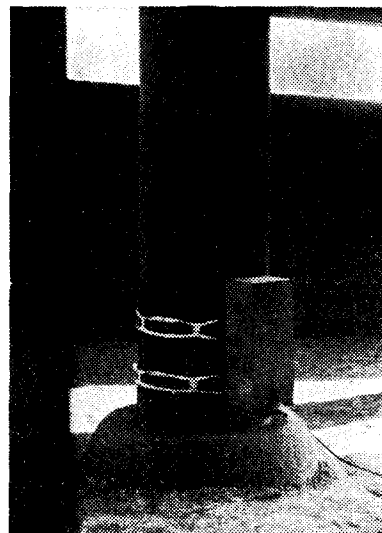
사진 9. 침 하 계

東大門은 人體의 건강진단을 점검하듯 많은 計測施設로 東大門構造物을 保護하고 있다. 沈下測定은 地下水位の 底下와 傾斜變位에 따른 相關關係를 檢討하기 爲한 方法이다. 東大門 2層의 4개소의 기둥에 사진 9에서와 같이 設置하여 計測室의 增幅制御裝置를 通하여 記錄計 (Chino Electronic Recorder EK 57A108)에 自
