Cracked tooth syndrome

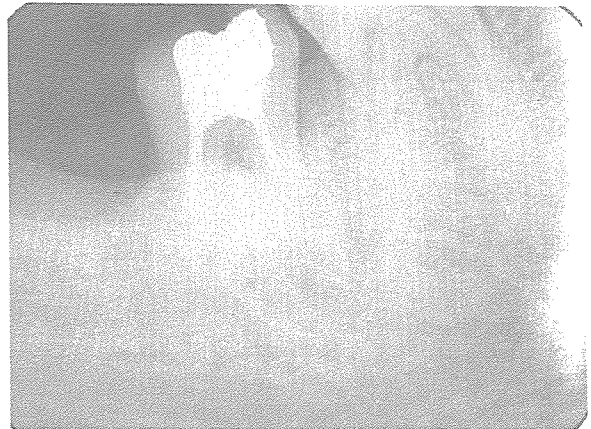
사진 3.

bite stick을 물릴 때 하악 우측 제 2 대구치에 동통을 호소했고 타진에 반응은 없었고, JG를 치아 표면에 발라보니 치아의 설면을 따라 치은아래까지 fracture line이 있어 7)의 cracked tooth syndrome으로 진단하고 temporary crown을 장착한 상태에서 근관치료를 하고 crown을 장착하였다. 그 뒤 증상은 없어졌고 1년 뒤 R/C후에도 별 증상이 없었다.
