2級窩洞修復時 齒牙破壞 抵抗力 및 龜裂樣相에 關한 研究

慶熙大學校 齒科大學 保存學 教室

A STUDY ON THE FRACTURE RESISTANCE AND CHARACTERISTICS OF TEETH IN CLASS II CAVITY RESTORATIONS

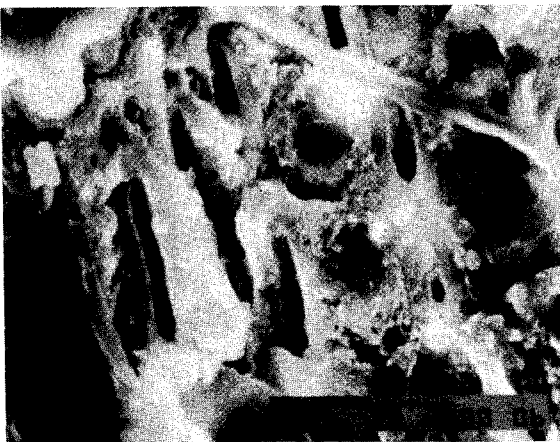
Fig. 6.

- Fig. 6.** The photomicrograph of the fractured surface of unrestored tooth (group II) appeared to be perpendicular to line of the dentinal tubules (x 3,500).

Ⅱ群 卽 2級 窩洞을 形成하고 修復을 하지 않은 群에선 齒髓壁의 線角部分에서 始作하여 그 方向이 一定하지 않게 進行되나(Fig. 5) 象牙細管의 走行方向에 直角으로 龜裂이 進行된 像이 나타났다(Fig. 6).

本 研究에서 破壞된 樣相은 Fig. 2에서 11까지 나타나 一定한 形態로 分類할 수 없으나 自然齒牙나 修復하지 않은 齒牙에선 龜裂이 進行되어 齒髓腔까지 到達되어 齒牙의 破斷이 나타남을 알 수 있다(Fig. 3~6). 이와같은 樣相(Fig. 4)은 El Mowafy와 Watts²⁵⁾의 報告에서 龜裂이 象牙細管과 平行하게 進展돼 破斷面이 象牙細管과 平行하게 나타난다고 報告한 것과 같은 原因으로 생각되며 龜裂의 移動은 龜裂 先端部가 계속적인 象牙細管의 層을 따라 象牙細管과 垂直되게 움직여 移動할 것으로 생각된다(Fig. 6). 이는 Rasmussen과 Patchin²⁶⁾의 研究報告에서와 같이 象牙細管 內 膠原纖維의 配列이 象牙細管 走行方向과 垂直으로 配列되어 있기 때문에 龜裂의 進行이 이 經路를 따른다고 생각된다.

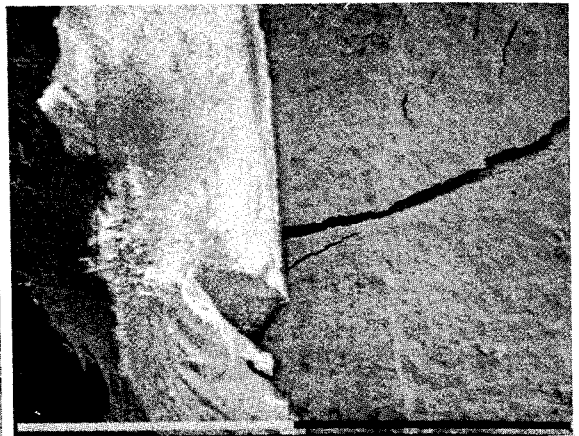
Fig. 7.

- Fig. 7.** The photomicrograph of the crack propagation of teeth restored with amalgam (group III) to be directed to the inner part of amalgam restorations (x 50).

Ⅲ群은 amalgam으로 窩洞을 修復한 境遇로서 amalgam內部的 破壞를 나타내고 있다(Fig. 7).

Amalgam으로 窩洞을 修復한 境遇, 龜裂은 應力이 加해지는 方向과 傾斜지게 進行되었다(Fig. 2~3). 이와같은 理由는 Silvestri와 Singh¹⁰⁾에 依하면 側方 剪斷應力이 作用하여 amalgam의 完全 破壞가 나타나며(Fig. 7) 이때 龜裂은 珐瑯質에서 始作되어 象牙質에 이르러 頰舌側으로 進行하여 齒根으로 向하면서 齒牙의 破斷이 나타나 장차 amalgam
