## 순측 전돌된 상악 중절치의 치료

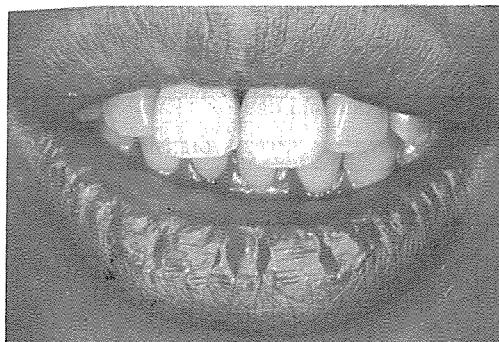
Labioversion된 상악중절치는 rest 상태에서도 입술이 다물어 지지 않고 centric stop이 소실되어 elongation되며 치관의 길이도 길어진다(그림 1.2) 원인은 구치부의 조기접촉으로 인하여 하악골을 전방으로 이동시키게 되고 이것이 상악 전치부를 전방으로 밀게 되므로 특히 치은건강이 나쁜 환자에서 치조골 지지가 나쁘므로 교합력을 견디지 못하여 상악전치부가 순측으로 돌출하게 된다. 이 경우 방사선 사진, 진단용 모형(그림 3)을 제작하여 치료계획을 작성하기 위한 자료를 만든다. 진단용 모형상에서 예후를 알 수 있는 진단용 wax 조각을 하여 치아의 배열 등을 관찰한 후 근관치료 여부를 결정한다(그림 4)

그림1. 치료전 labioversion된 중절치의 정면사진

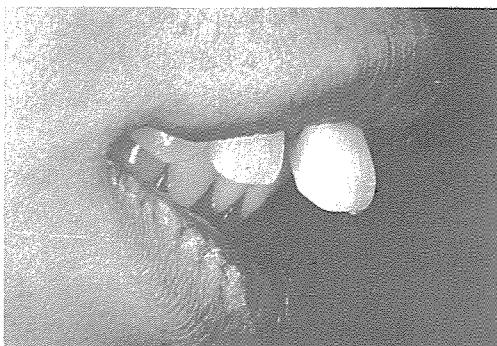
그림2. 치료전 중절치의 측면  
사진

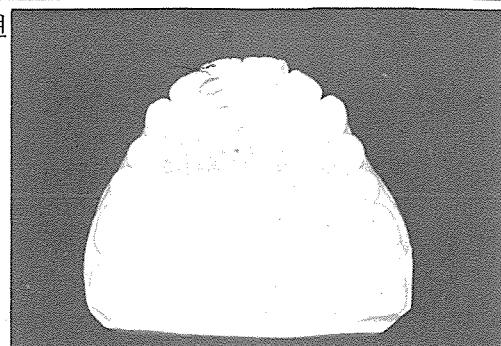
그림4. 진단용 모형상에서  
wax 조각하여 앞으로의  
결과를 예측한다

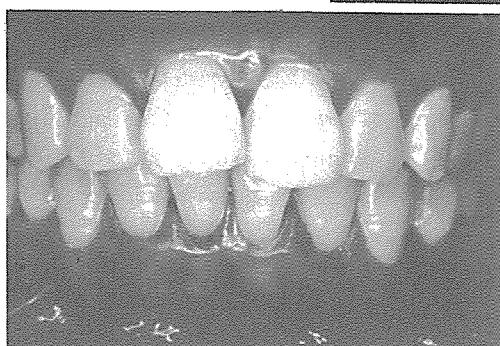
그림5. 치료전 사진

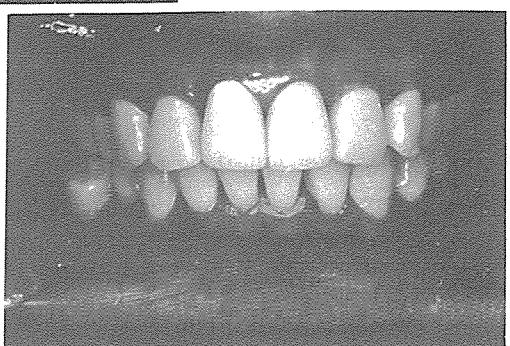
그림6. Porcelain Jacket  
Crown 장착후 사진

③ 도재전장관 : smile line이 높아서 치경부가 노출되므로 금속이 없는 porcelain jacker crown을 제작하였다 (그림 6)
