교정 치료시 전치부 폭경의
부조화 개선을 위한 방법-③

백형선

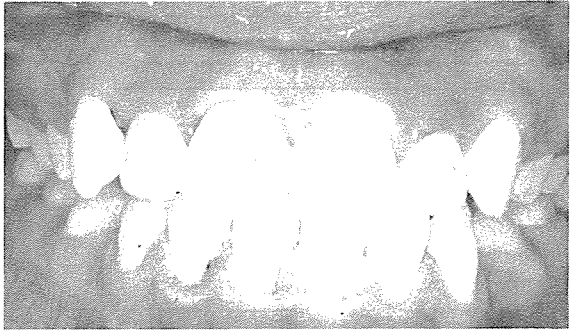
(resin build up한 후의 정면 사진)

Ccrowding을 주소로 내원한 여학생으로 제1 소구치를 4개 발치한 후 구치부, 전치부 관계는 정상으로 되었으나 측절치의 근원심 폭경이 작아서 space의 위험을방지하기 위하여 좌측 측절치에 Composite resin buied up을 하여 준 후 Deband하였다.
