지상진료실

만곡치의 교정적 고찰

부산대학교 치과대학
교정학교실

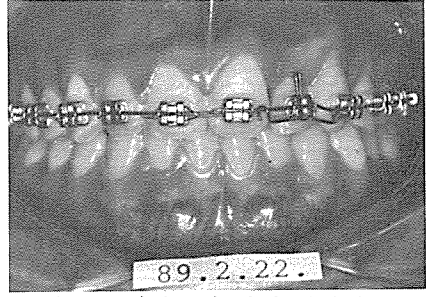
그림5. 교정치료에 의해 치아가 배열된 상태

24년 9개월된 남성으로 상악좌측중절치와 측절치의 회전, 위치 이상과 치근 부위에서 곡을 보였다. 전대환 장치로 배열했다(그림 3, 4, 5).

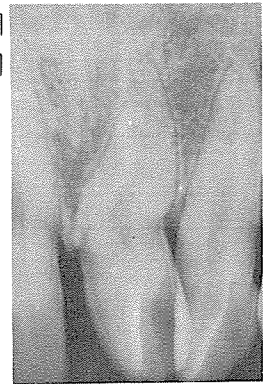
그림7. 백아법랑경계 부위에서 곡을 보이는 방사선 사진

20년 7개월된 남성으로 상악좌측중절치의 회전 및 백아법랑경계 부위에서 곡을 보였다. 전대환 장치로 배열했다(그림6, 7, 8).
